I. EKSPERTYZA TECHNICZNO - BUDOWLANA

**„EKSPERTYZA KONSTRUKCYJNO – BUDOWLANA STANU TECHNICZNEGO BUDYNKU MIESZKALNEGO
WIELORODZINNEGO”**

zlokalizowanego przy ul. Bankowej 36 w Rudzie Śląskiej na działce oznaczonej geodezyjnie numerem 1231/48, sporządzona w maju 2023r. dla MPGM TBS w Rudzie Śląskiej z siedzibą przy ul. 1 Maja 210 została wykonana zgodnie z obowiązującymi przepisami techniczno – budowlanymi, zasadami wiedzy technicznej i dobrych praktyk oraz jest kompletna z punktu widzenia celu, któremu ma służyć.

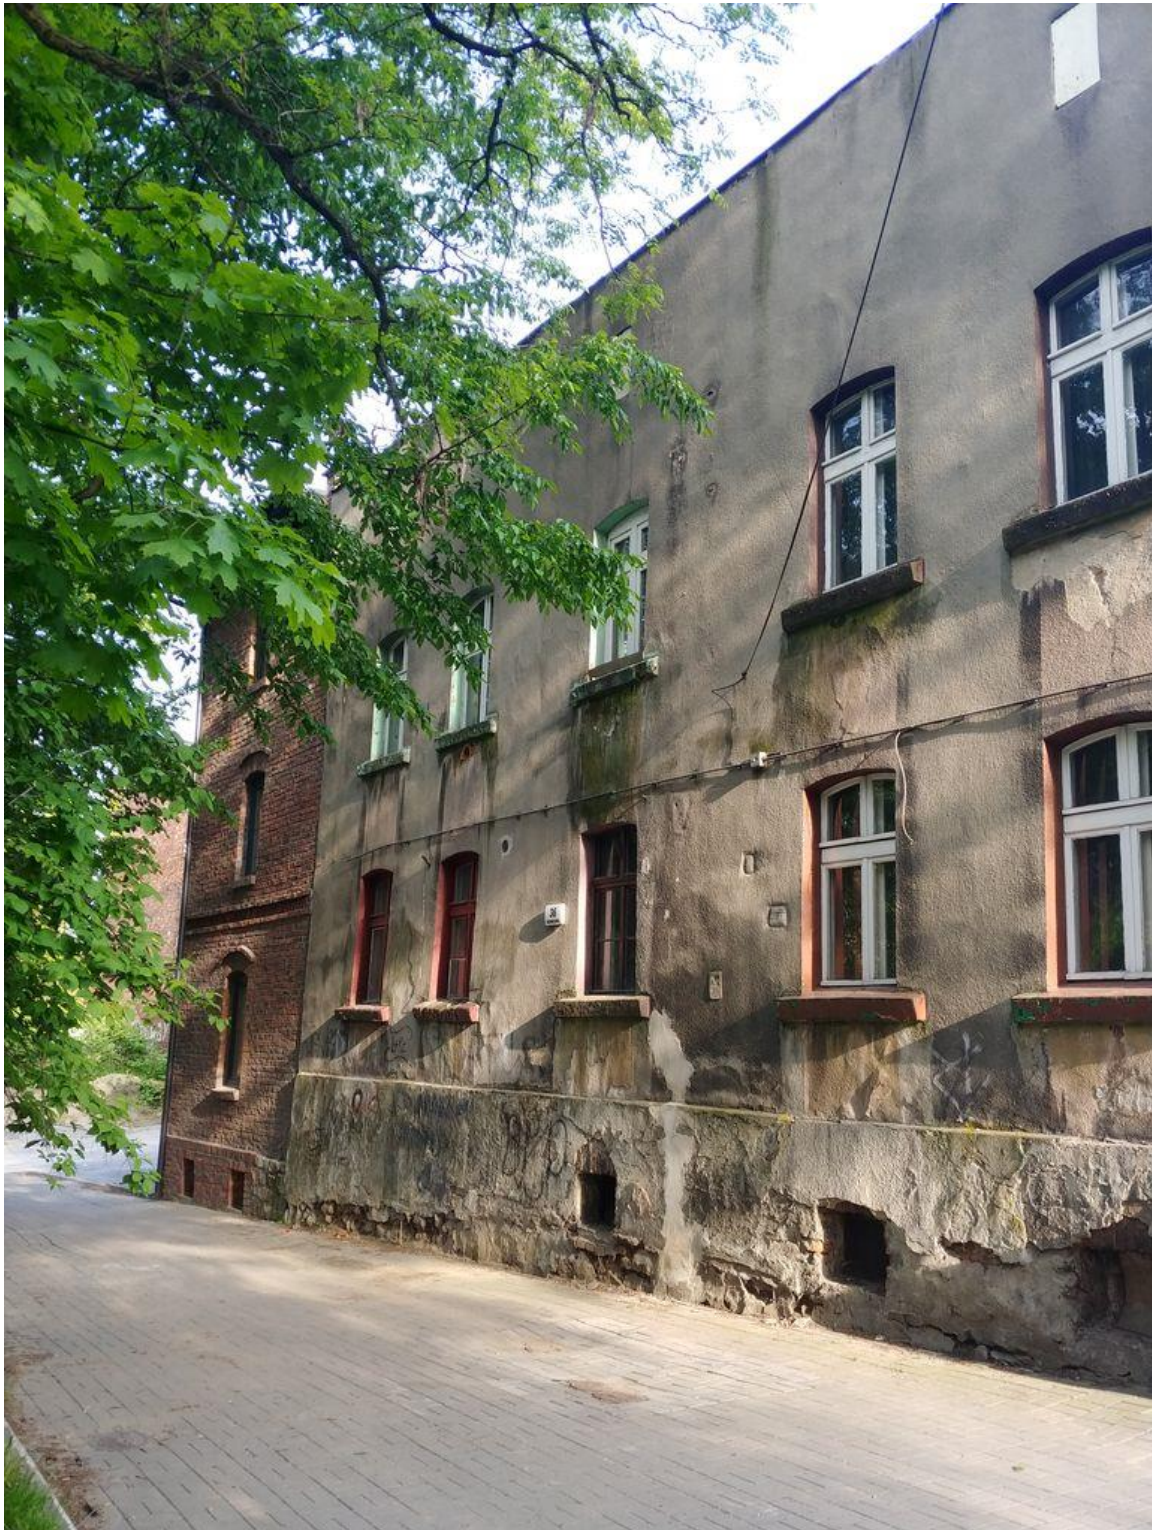
Zdj. 1 Budynek przy ul. Bankowej 36. Elewacja frontowa.
