OPINIA TECHNICZNA STANU BUDYNKU I OBIEKTÓW BUDOWLANYCH PRZYLEGLYCH, W ZWIĄZKU Z PLANOWANĄ INWESTYCJĄ, STWIERDZAJĄCA ICH STAN BEZPIECZEŃSTWA I PRZYDATNOŚCI DO UŻYTKOWANIA, UWZGLĘDNIAJĄCA ODDZIAŁYWANIA PLANOWANĄ INWESTYCJĄ

ROZBIÓRKA BUDYNKU „B” NA TERENIE KOMENDY WOJEWÓDZKIEJ PAŃSTWOWEJ STRAŻY POŻARNEJ W TORUNIU PRZY UL. PROSTEJ 32

WOJEWÓDZTWO KUJAWSKO-POMORSKIE
TORUŃ
UL. PROSTA 32
87-100 TORUŃ

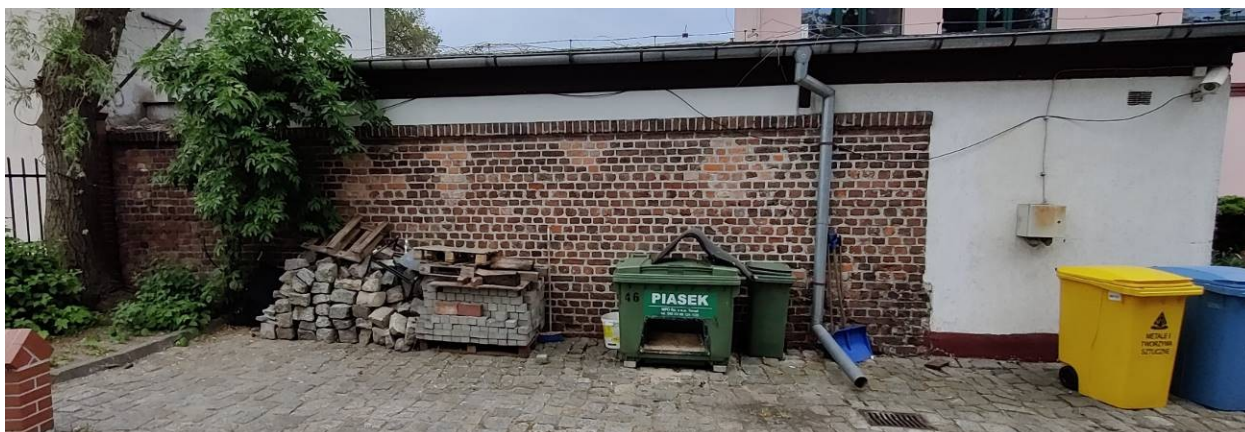
Zdjęcie nr 3.1. Zdjęcie elewacji zewnętrznej – istniejący mur oporowy fosy oraz dobudowa i nadbudowa (tynkowana).

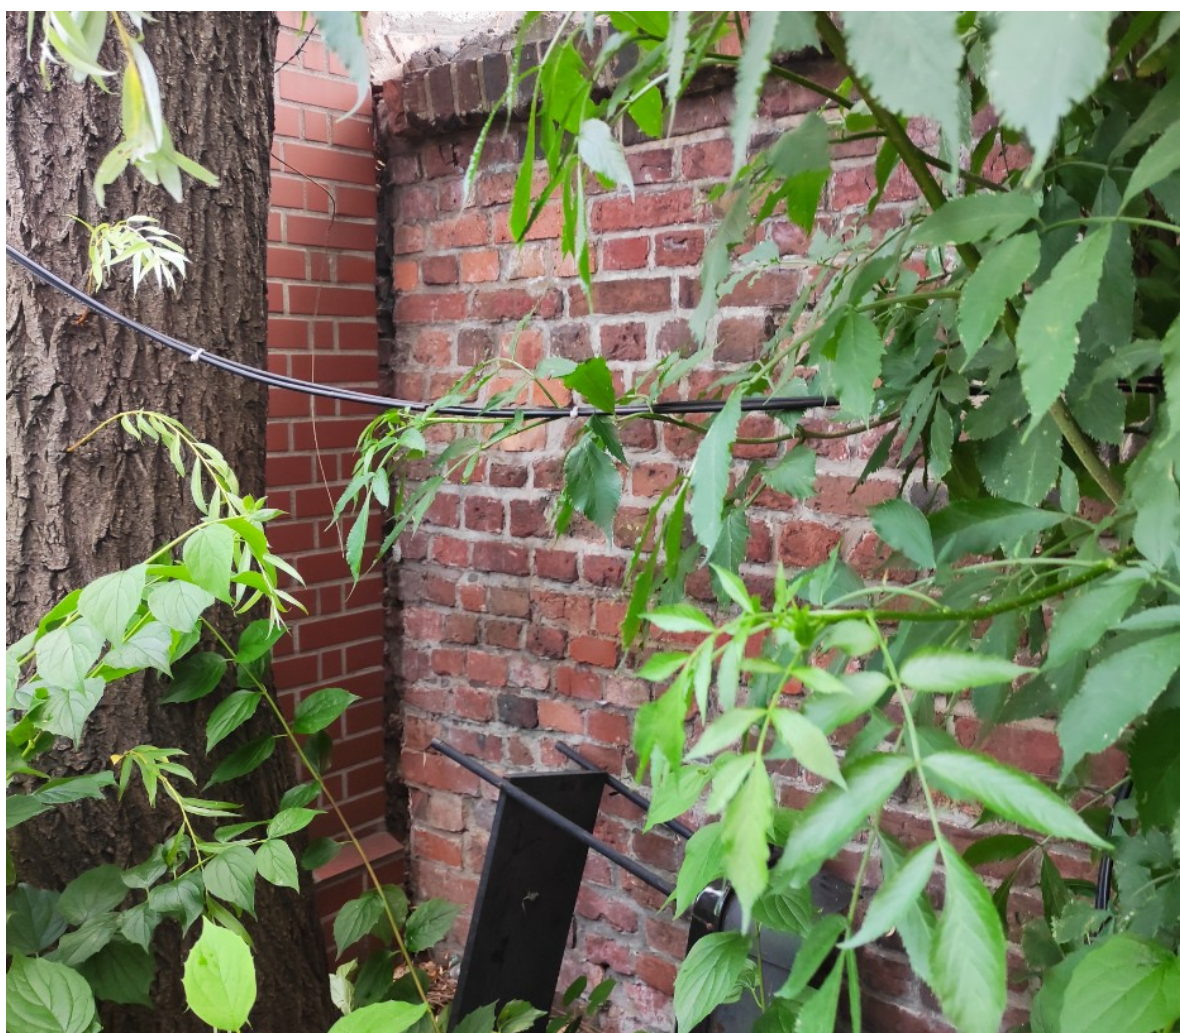
Zdjęcie nr 3.2. Zdjęcie elewacji zewnętrznej – istniejący mur oporowy fosy dostawiony do budynku sąsiedniego (konstrukcje rozdzielne).

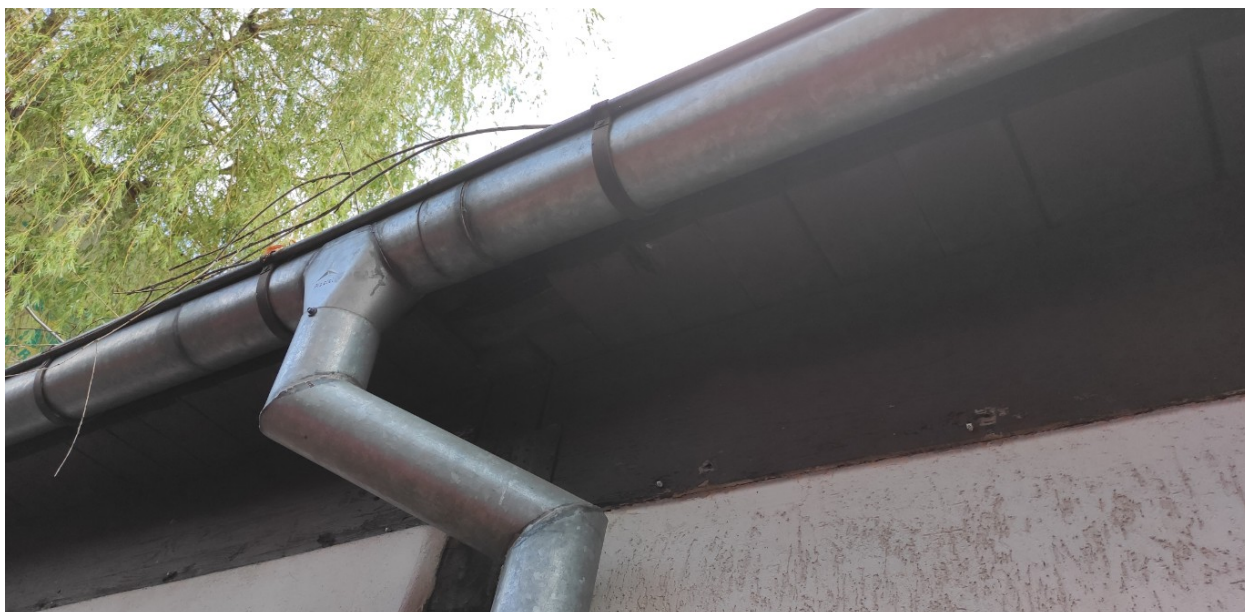
Zdjęcie nr 3.3. Zdjęcie ściany od zewnątrz – istniejący mur oporowy fosy oraz nadbudowa – konstrukcja drewniana więźby oparta na nadmurówce – drewno klejone typu „Cierpickiego”

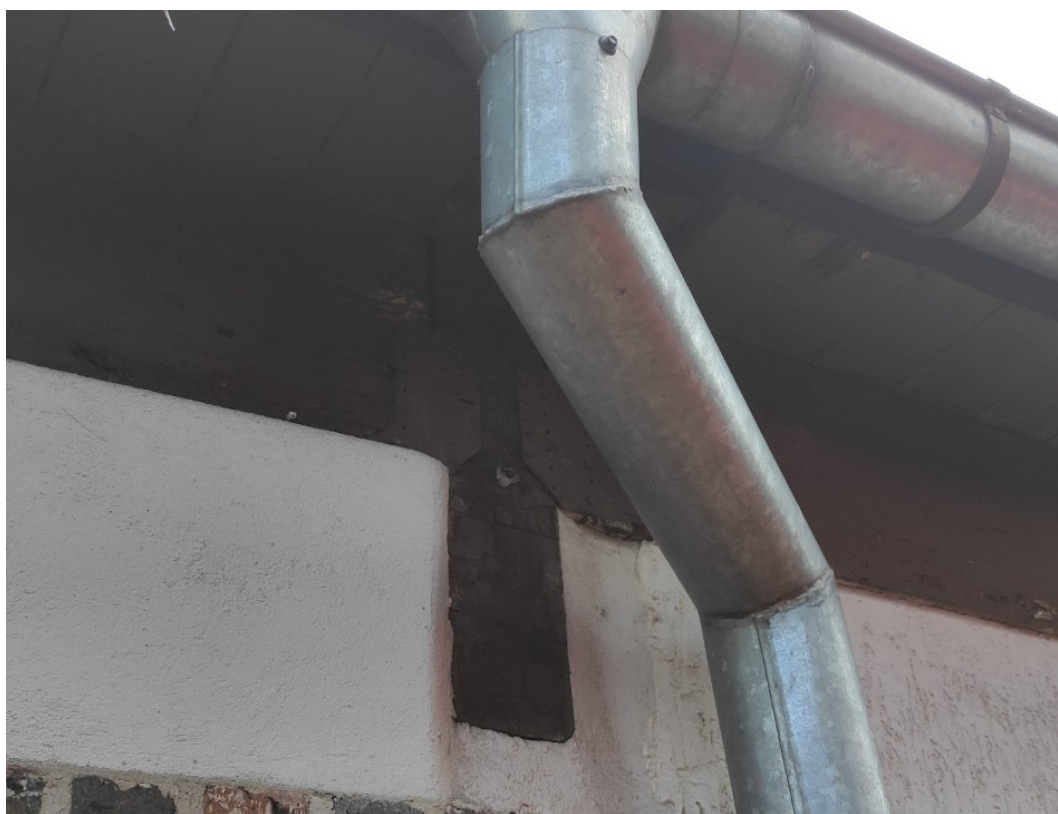
Zdjęcie nr 3.4. Zdjęcie ściany od zewnątrz – oparcie belki głównej 50cm z drewna klejonego typu „Cierpickiego”

1. Konstrukcja dachu powiązana jest na fragmencie z murem obronnym w postaci oparcia wymianu drewnianego z belki z drewna klejonego – wysokości 50cm oraz oparcia belek skrajnych wysokości 27cm. W trakcie demontażu – dźwigiem, belkę/wymian należy podchwycić i delikatnie podnieść, wcześniej odcinając fragment oparcia na murze. Pozostawiony fragment należy w późniejszym czasie usunąć ręcznie. Belki poprzeczne 12x27cm leżące na murze odcinać fragmentami.

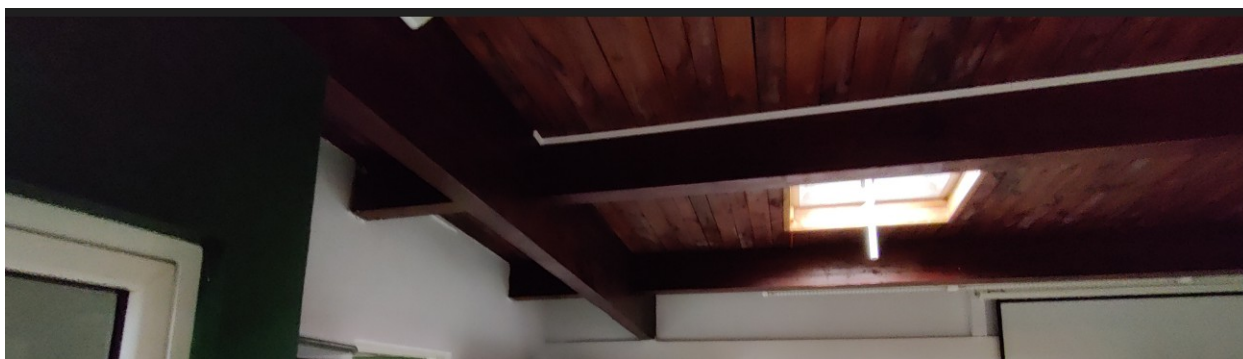
Zdjęcie nr 3.5. Zdjęcie ściany od wewnątrz – istniejący mur oporowy fosy oraz nadbudowa – zasłonięta belką nośną dachu – oparcie wymian drewnianego na ścianie – murze istniejącym.

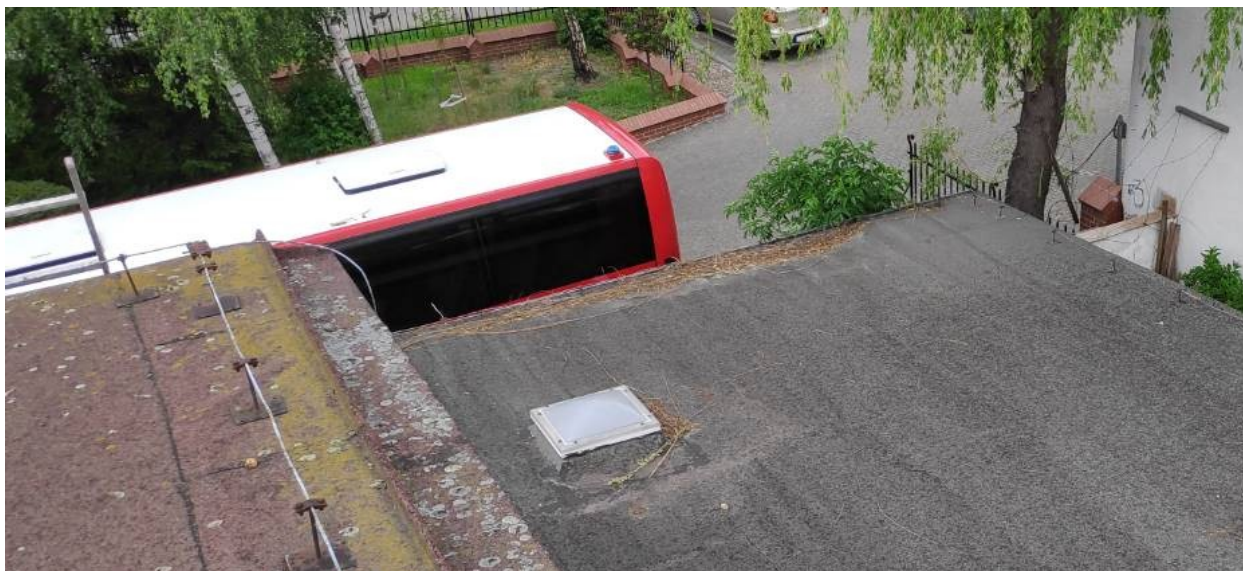
Zdjęcie nr 3.6. Zdjęcie dachu od góry – oparcie przekrycia – papa na ścianie muru.

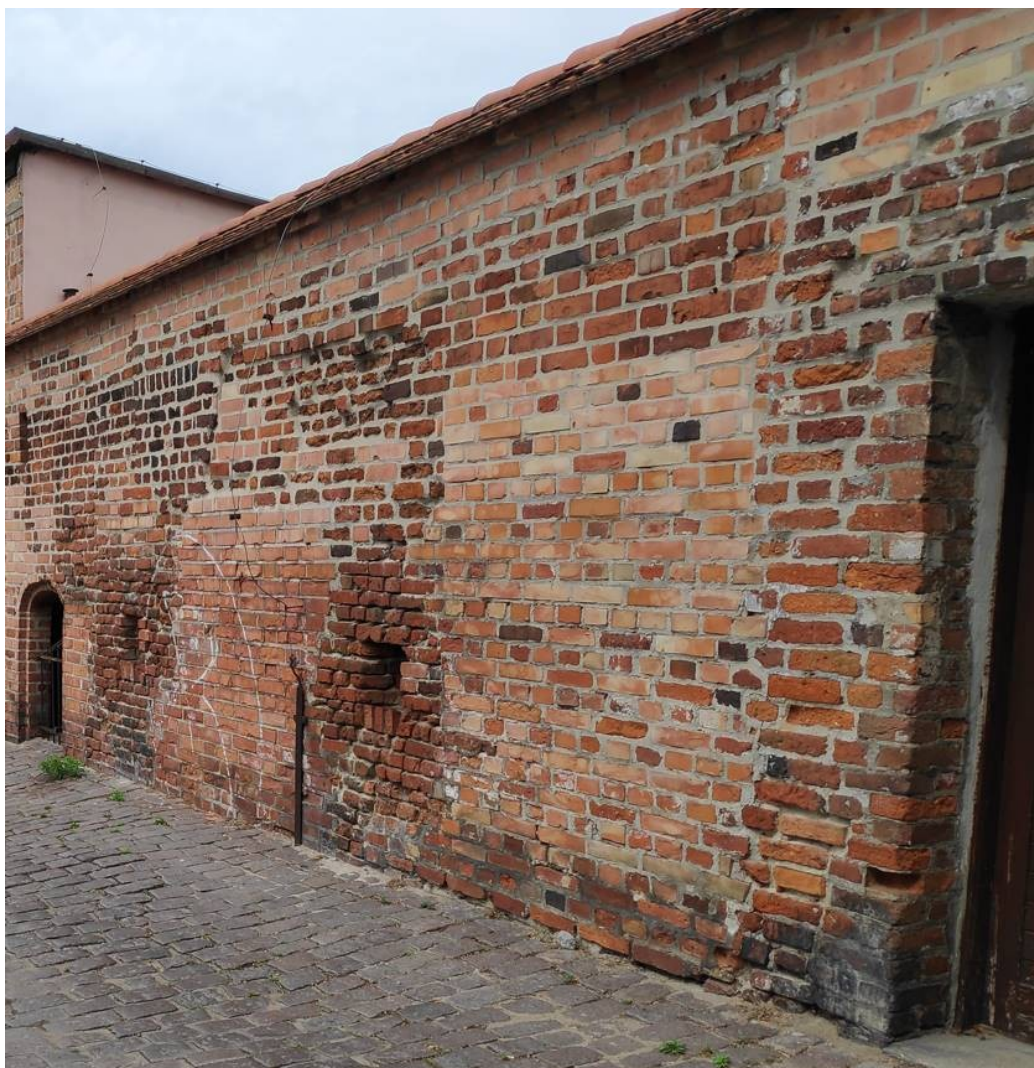
Zdjęcie nr 3.7. Zdjęcie elewacji zewnętrznej – istniejący mur obronny oraz nadbudowa (nowa cegła oraz dachówka karpiówka, widoczne uzupełnienia muru nową cegłą).

Brak widocznych zarysowań świadczących o ewentualnym nierównomiernym osiadaniu lub o przeciążeniu. Brak widocznych dużych zawilgoceń na ścianach. Zarysowania widoczne w miejscach łączeń starej cegły z nową, różnego sposobu układania cegieł, itp. Do poziomu ok. 1m widoczne uszkodzenia powierzchniowe cegieł, lokalne ubytki. Brak zawilgoceń może świadczyć o poprawnym wykonaniu izolacji pionowej ściany ukrytej pod warstwą kostki brukowej drogi.

W ocenie ogólnej stan konstrukcji muru obronnego w tym zakresie określono jako dostateczny/dobry.

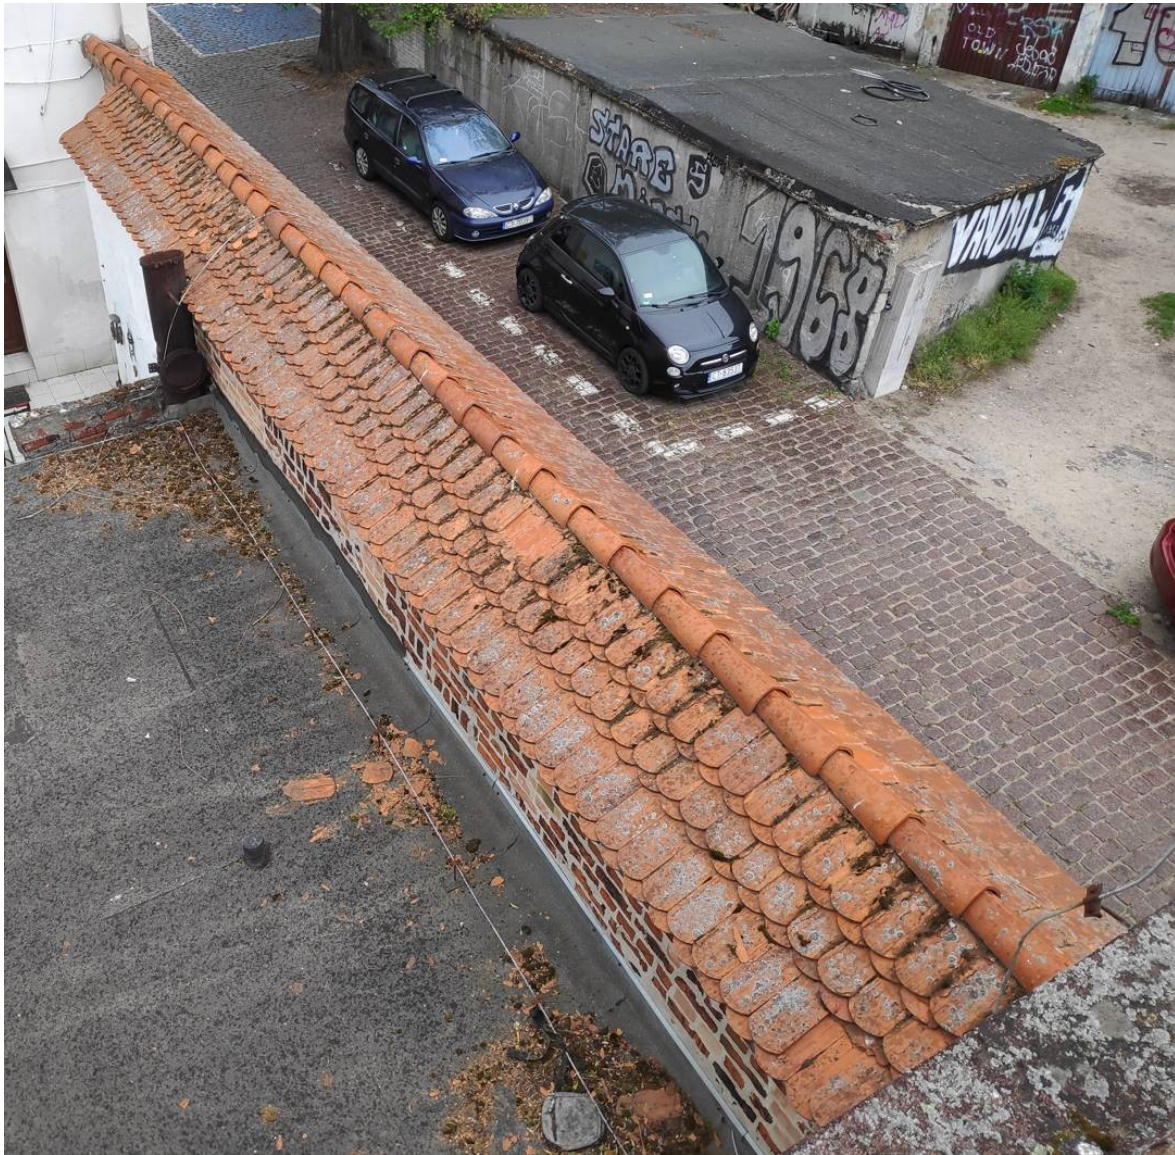
Zdjęcie nr 3.8. Zdjęcie muru obronnego od góry z nadbudową – nowa cegła oraz dachówka karpiówka – papa wywinięta na ścianę muru.

Dachówka w stanie wizualnym dostatecznym, mocno zabrudzona, widoczne lokalne odspojenia od warunków atmosferycznych. Widoczne lokalne ubytki dachówki odspojone od korony muru i leżące na pokryciu dachowym z papy.

W ocenie ogólnej stan konstrukcji przykrycia muru w tym zakresie określono jako dostateczny. Możliwość lokalnego odspojenia dachówki w trakcie obciążenia wiatrem i upadku na drogę poniżej.

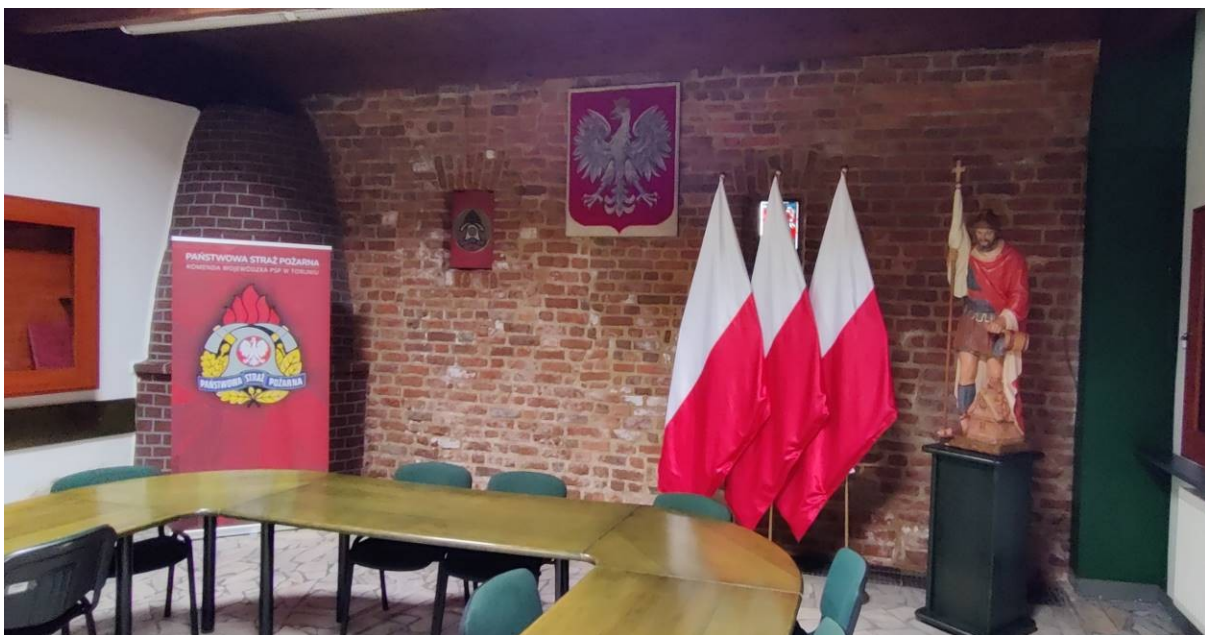
Zdjęcie nr 3.9. Zdjęcie ściany od wewnątrz – istniejący mur obronny oraz nadbudowa (uzupełnienia nową cegłą) – zasłonięta częściowo belką nośną dachu.

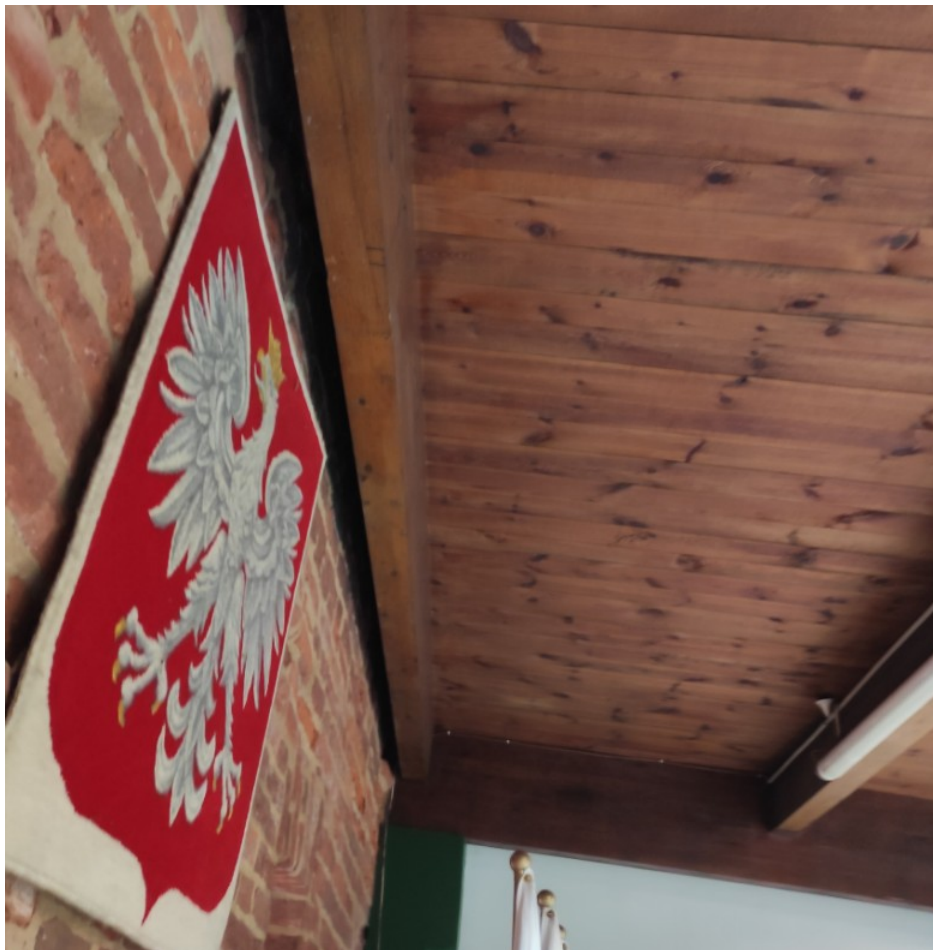
Zdjęcie nr 3.10. Zdjęcie belki skrajnej dachu przy konstrukcji muru

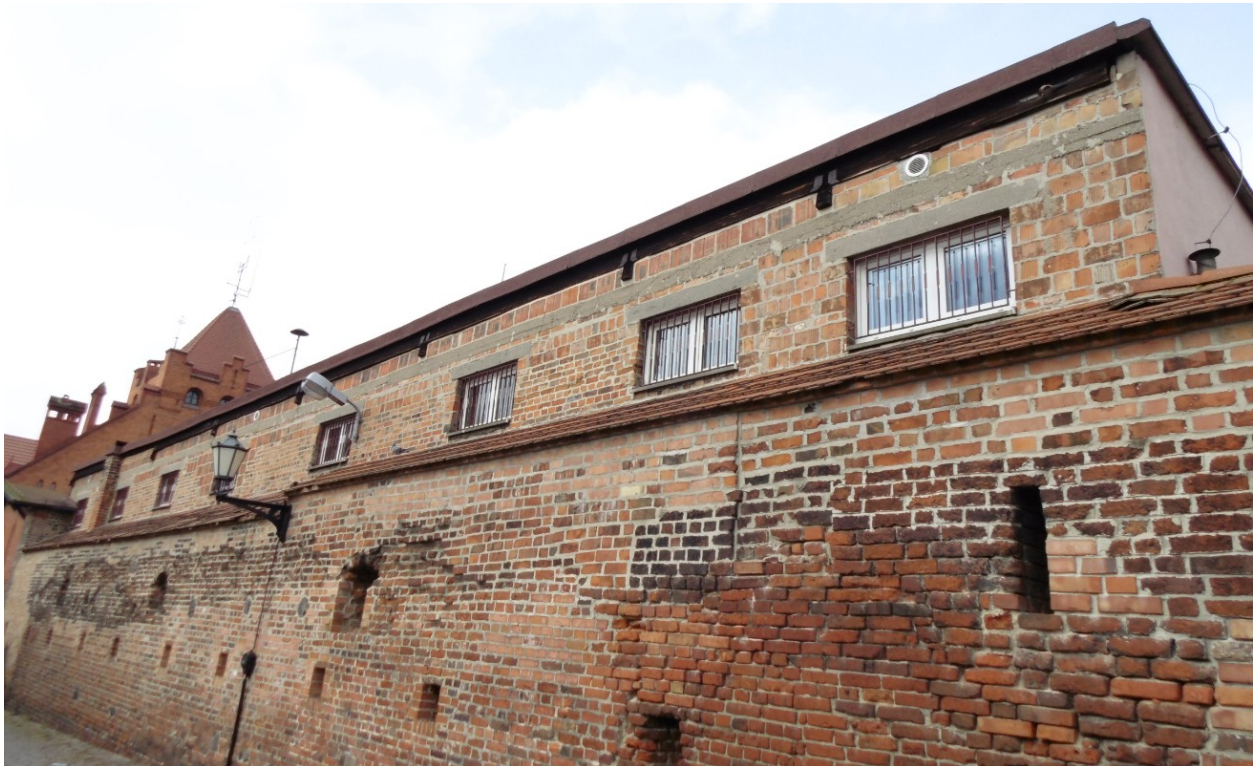
Zdjęcie nr 3.11 Zdjęcie elewacji zewnętrznej – istniejący mur obronny oraz nadbudowa (nowa cegła oraz dachówka karpieńska, widoczne uzupełnienia muru nową cegłą) oraz nadbudowa na murze – pustak ceramiczny/cegła z wieńcem pod oparcie więźby oraz nadprożami monolitycznymi.

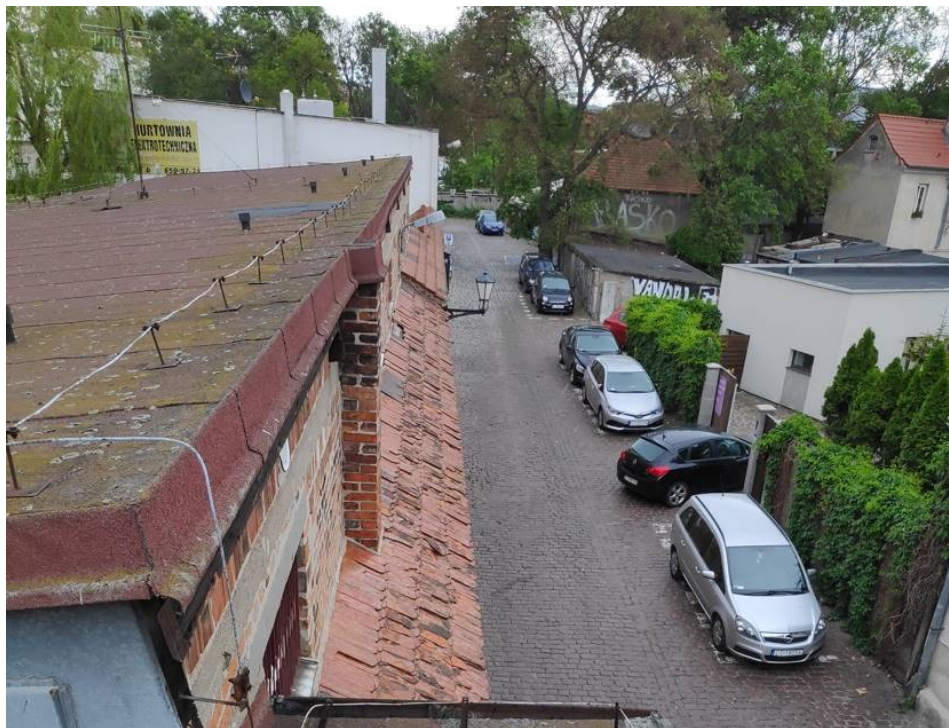
Zdjęcie nr 3.12 Zdjęcie dachu – istniejąca obróbka dachu – papa wywinięta z kapinosem, widoczna dachówka karpieńska.

Dachówka w stanie wizualnym dostatecznym, mocno zabrudzona, widoczne lokalne odspojenia od warunków atmosferycznych. Widoczne lokalne ubytki dachówki odspojone od korony muru.

W ocenie ogólnej stan konstrukcji przykrycia muru w tym zakresie określono jako dostateczny. Możliwość lokalnego odspojenia dachówki w trakcie obciążenia wiatrem i upadku na drogę poniżej.

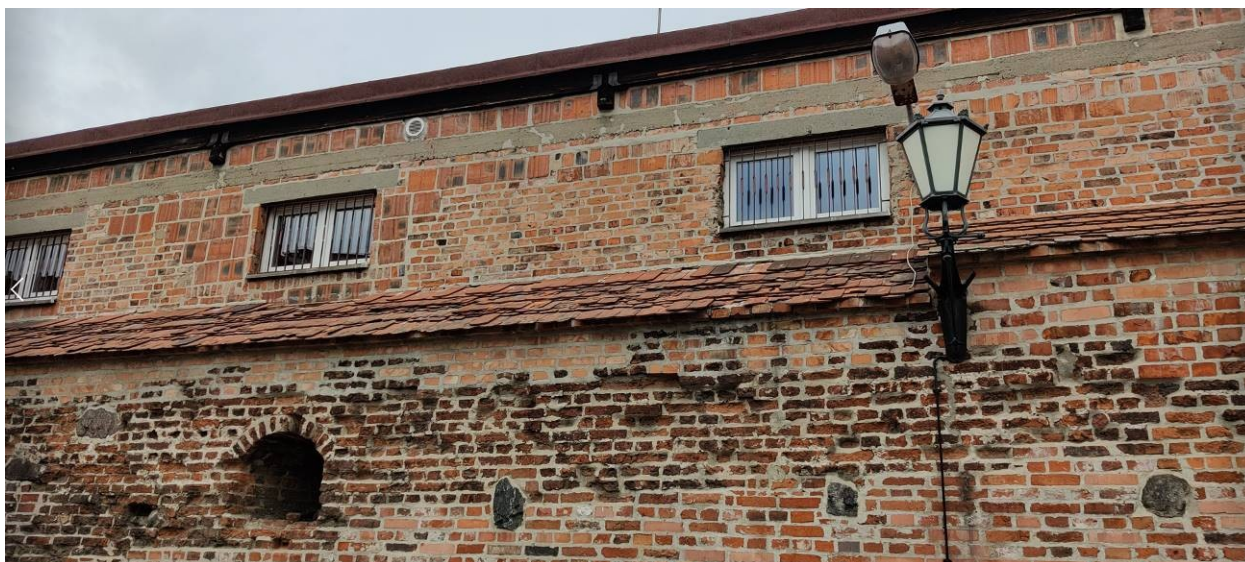
Zdjęcie nr 3.13 Zdjęcie elewacji zewnętrznej – istniejący mur obronny oraz nadbudowa (nowa cegła oraz dachówka karpiówka, widoczne uzupełnienia muru nową cegłą) oraz nadbudowa na murze – pustak ceramiczny/cegła z wieńcem pod oparcie więźby oraz nadprożami monolitycznymi.

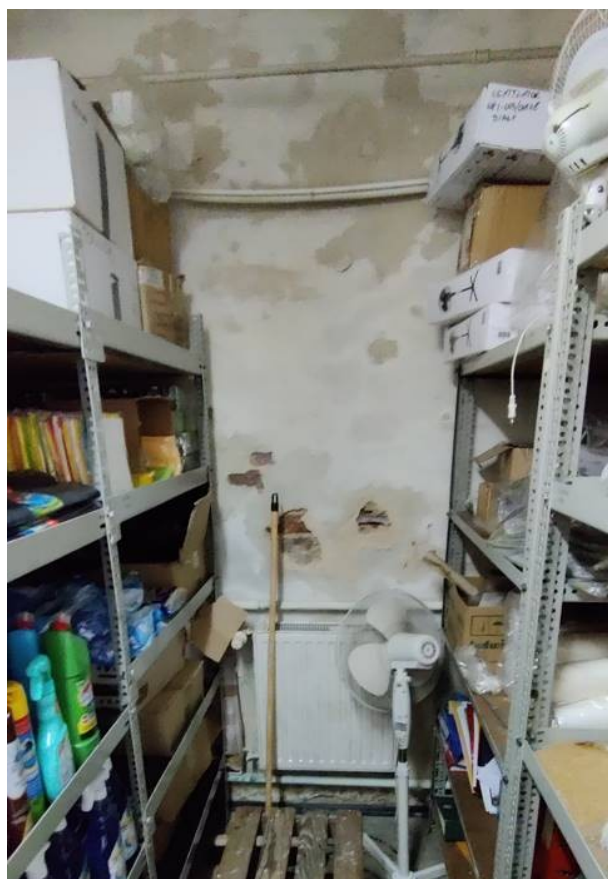
Zdjęcie nr 3.14. Zdjęcie ściany od wewnątrz – parter – widoczne zacieki, odparzenia tynków itp.

zawilgocenia od wewnątrz na tynkach i odspojenia tynków w poziomie terenu po drugiej stronie muru.

W ocenie ogólnej stan konstrukcji muru obronnego w tym zakresie określono jako dostateczny.

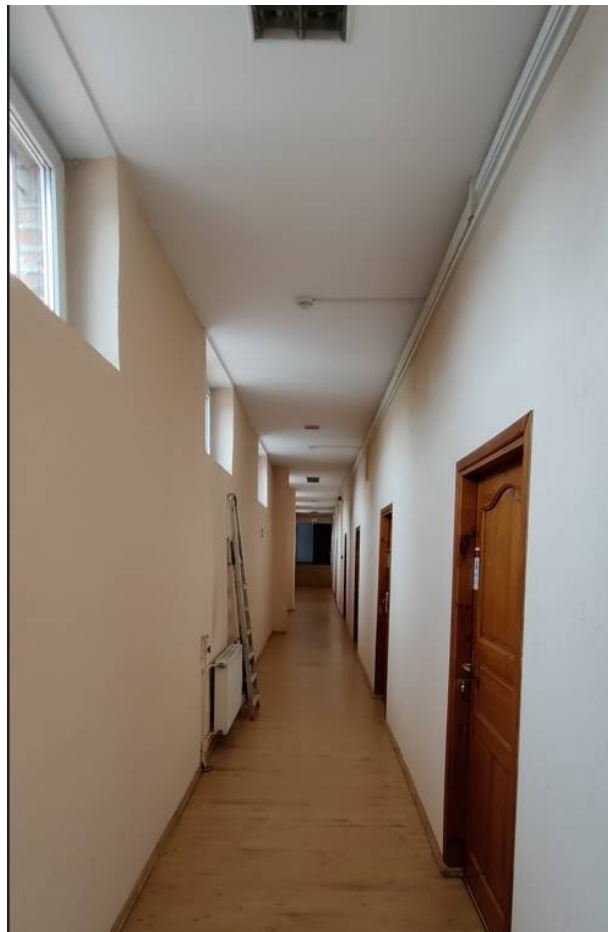
Zdjęcie nr 3.15. Zdjęcie ściany od wewnątrz –I piętro – brak zarysowań/zawilgoceń

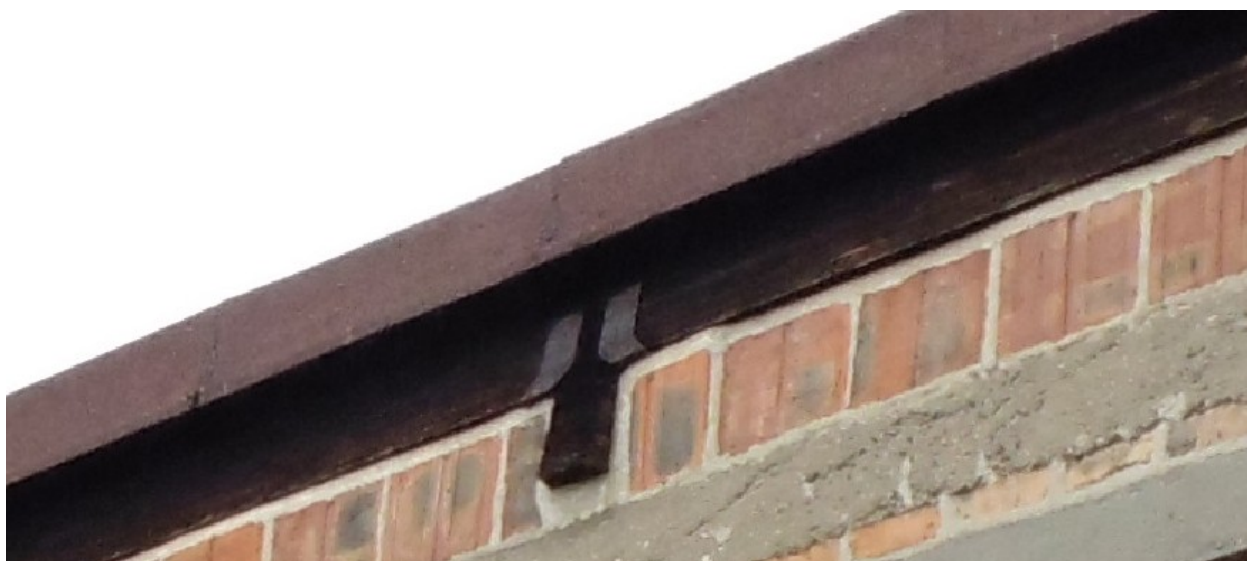
Zdjęcie nr 3.16. Zdjęcie oparcia belki więźby dachowej – oparcie na wieńcu pośrednim oraz mocowania na wspornikach stalowych płatwi poprzecznych.

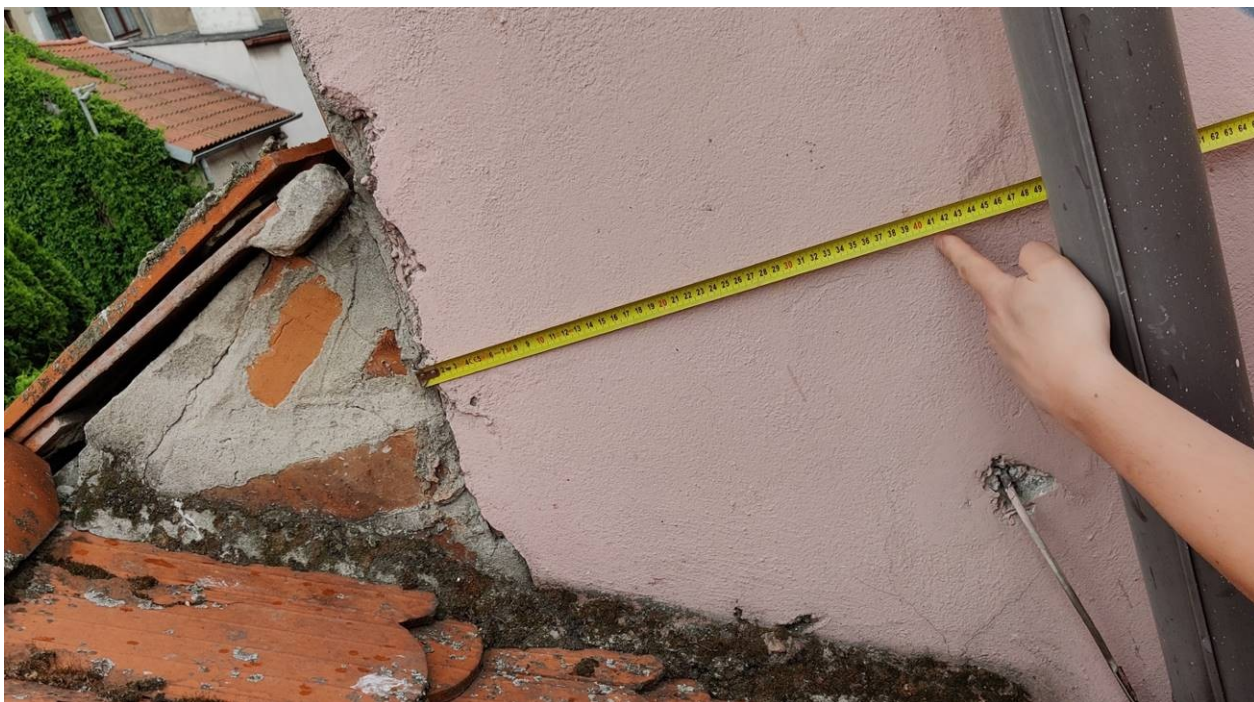
Zdjęcie nr 3.17. Zdjęcie oparcia ściany zewnętrznej – prostopadłej na ścianie muru zabytkowego - ok. 41cm

2. Nadbudowany fragment ściany na murze obronnym z pustaków ceramicznych należy rozbierać ręcznie przy użyciu lekkich młotów udarowych bez użycia ciężkiego sprzętu, a ostatnie 2 rzędy pustaków ręcznie odspajać kilofami i młotami tak by nie uszkodzić tkanki muru obronnego.

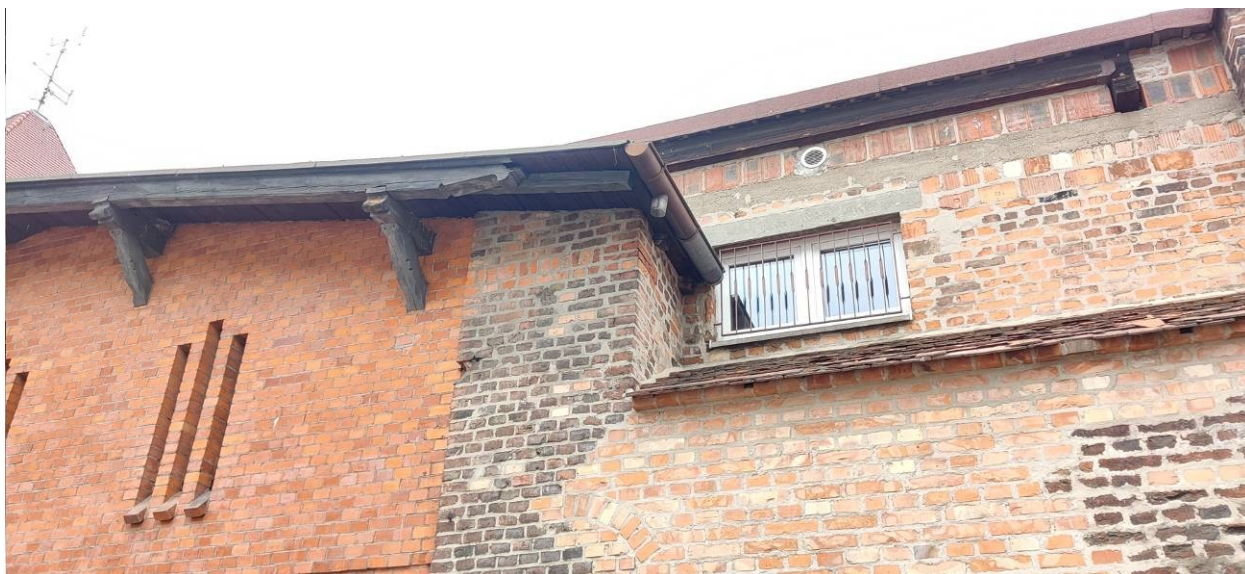
Zdjęcie nr 3.18 Zdjęcie elewacji zewnętrznej – połączenie budynku „A” z zabytkowym murem obronnym i budynkiem „B”

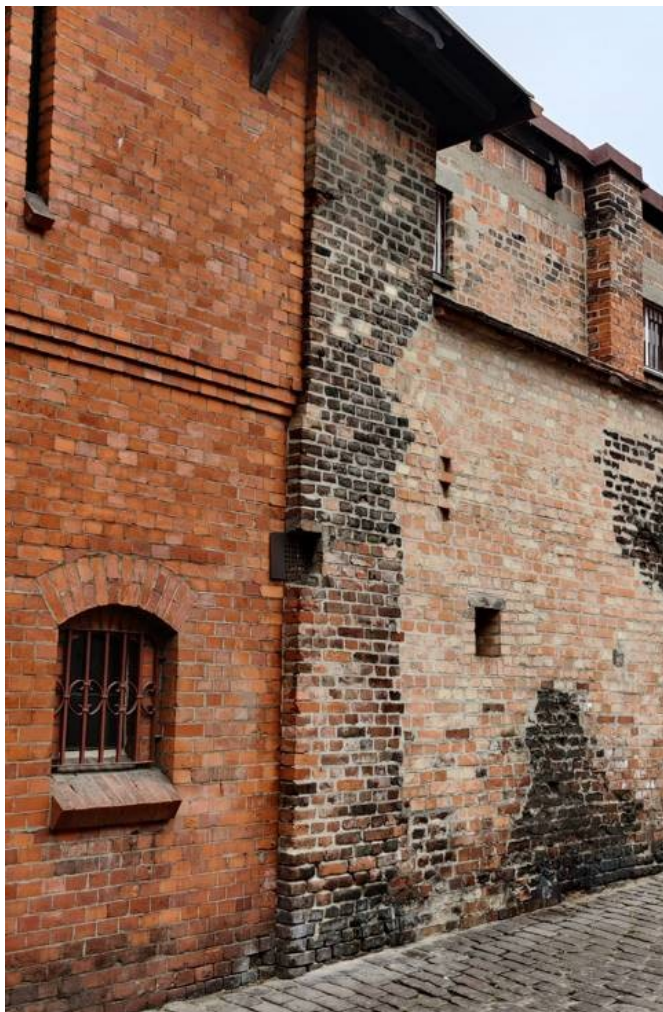
Zdjęcie nr 3.19 Zdjęcie elewacji zewnętrznej – połączenie budynku „A” z zabytkowym murem obronnym i budynkiem „B”. Widoczny uskok na ścianie – brak ciągłości i wiązania muru.

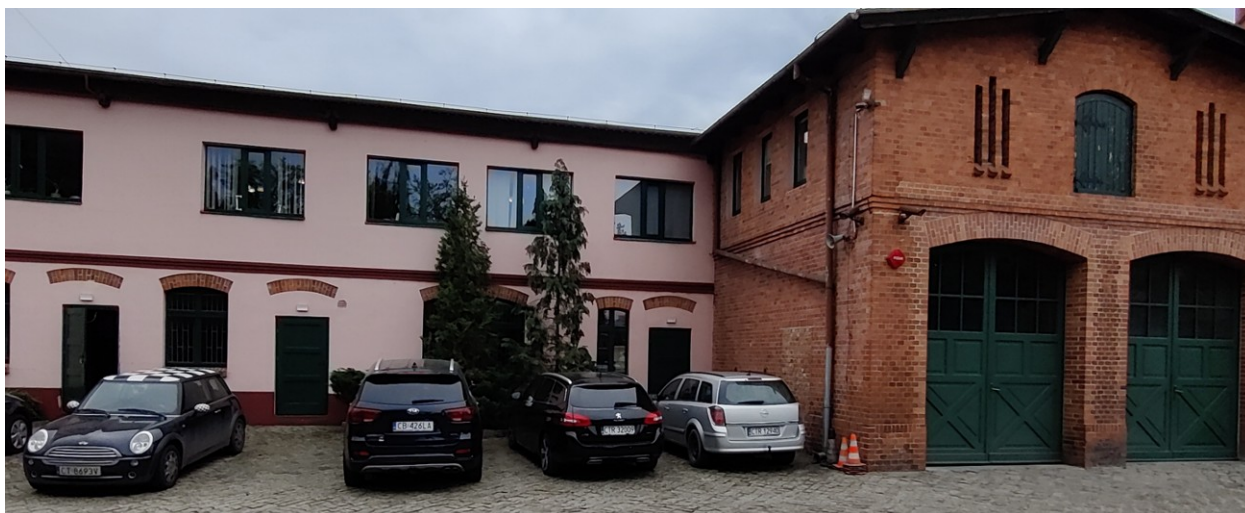
Zdjęcie nr 3.20 Zdjęcie elewacji wewnętrznej – połączenie budynku „A” z budynkiem „B” – przewidzianym do rozbiórki.

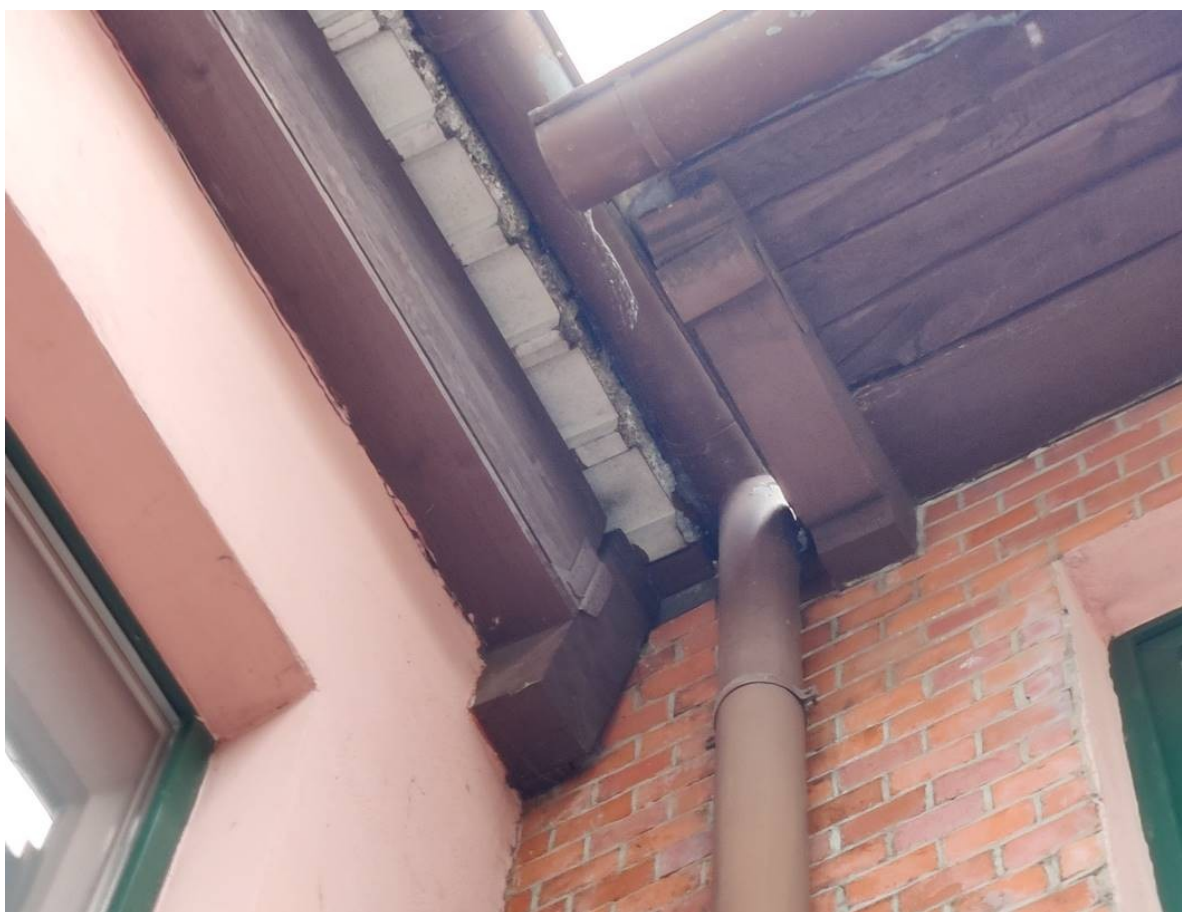
Zdjęcie nr 3.21 Zdjęcie elewacji wewnętrznej – połączenie budynku „A” z budynkiem „B” – przewidzianym do rozbiórki – widoczne rozdzielne konstrukcje dachu – brak widocznej dylatacji – zasłonięta styropianem.

1. Konstrukcje dachu wykonane są rozdzielnie. W trakcie rozbiórki dachu budynku sąsiedniego nie przewiduje się bezpośredniej ingerencji w konstrukcję dachu budynku „A”. Po usunięciu budynku „B” należy jedynie odtworzyć obróbki dachowe skrajne i orynowanie połaci od strony budynku „A”. W przypadku braku długości krokwi dachowych należy dobić dwie deski po obu stronach krokwi i „przedłużyć” krokiew złączeniem na wkrętach do istniejącej belki krokwiowej. Zakład połączenia minimum równy długości 1.5 przedłużenia.

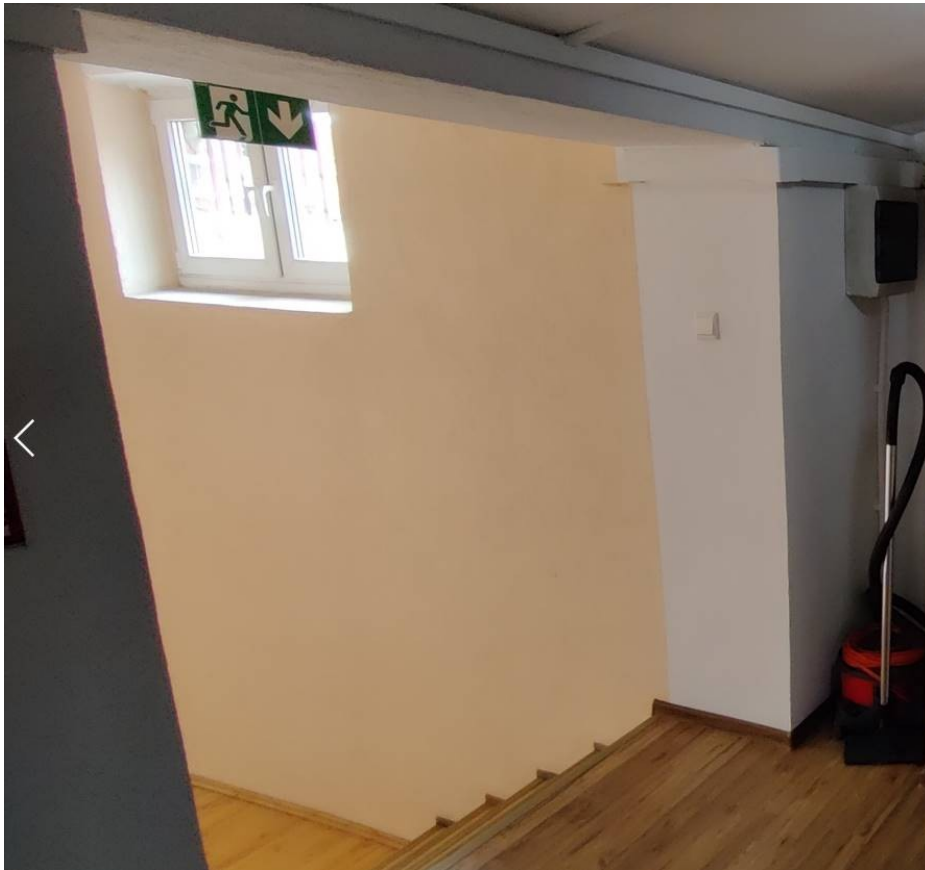
Zdjęcie nr 3.22 Zdjęcie poziomu I piętra – przejście między budynkiem „B” przeznaczonym do rozbiórki (schody, część obniżona) a budynkiem „A” przeznaczonym do pozostawienia (ściany i część wyższa).

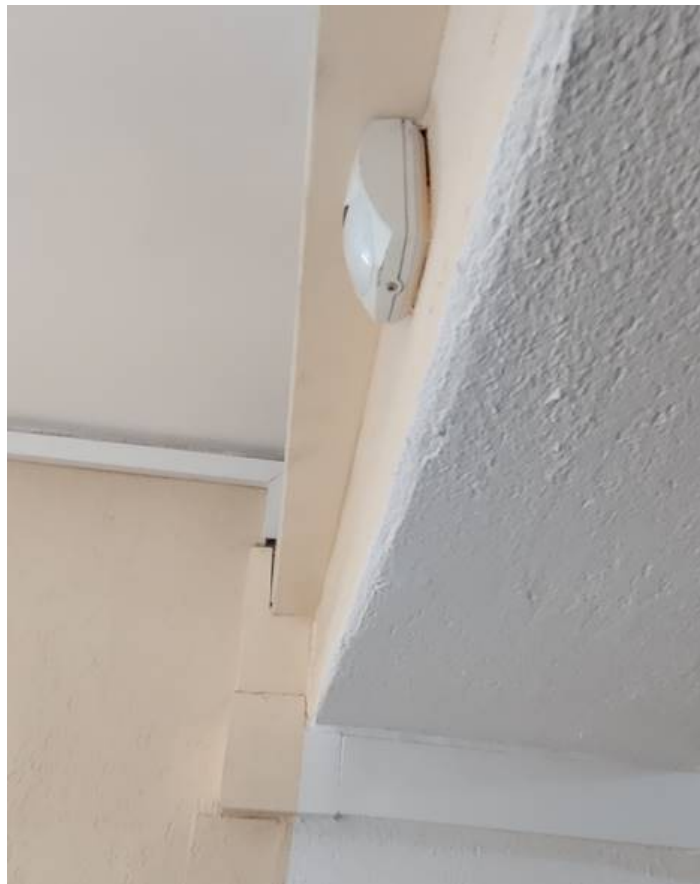
Zdjęcie nr 3.23 Zdjęcie poziomu I piętra – przejście między budynkiem „B” przeznaczonym do rozbiórki (część wyższa stropu) a budynkiem „A” przeznaczonym do pozostawienia – stara ściana, otynkowana.

obronnego oraz ścianie budynku „A”. Brak wyraźnych dylatacji konstrukcyjnych. Jedyne ściana południowo-wschodnia wyższego segmentu budynku „B” wsparta jest na zabytkowym murze obronnym oraz ściana południowo-zachodnia (wystająca ponad dach budynku „A”) wsparta jest na ścianie budynku „A” (wspomniana ściana widoczna na zdj. 3.23)

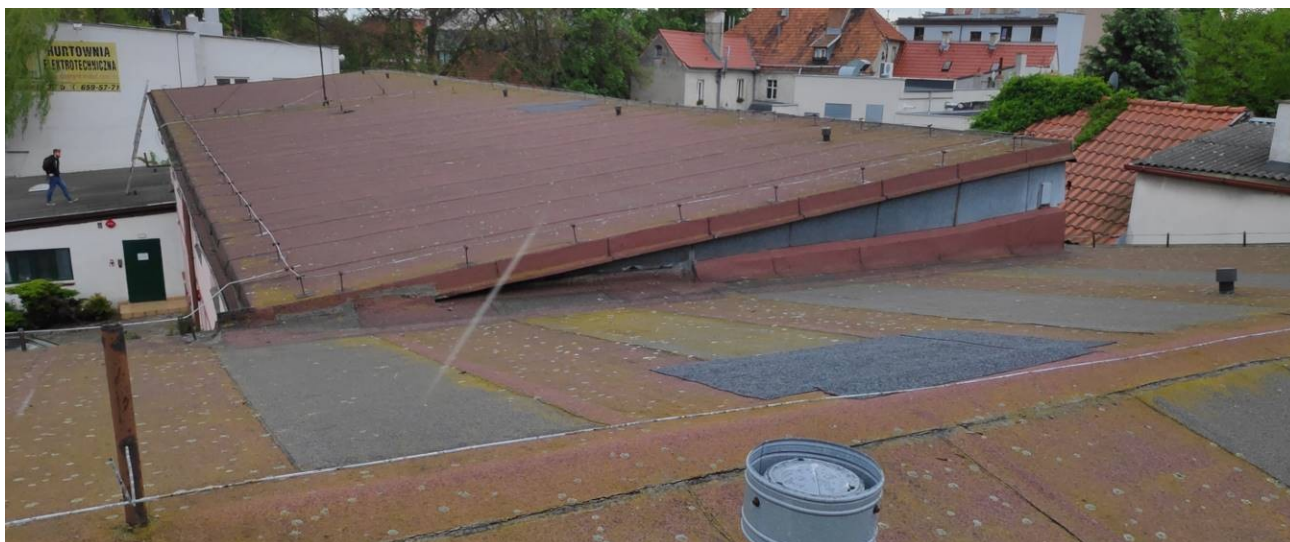
Zdjęcie nr 3.24 Zdjęcie poziomu dachu – widok rozdzielnych konstrukcji dachu oraz wywinięcia obróbek z papy.
