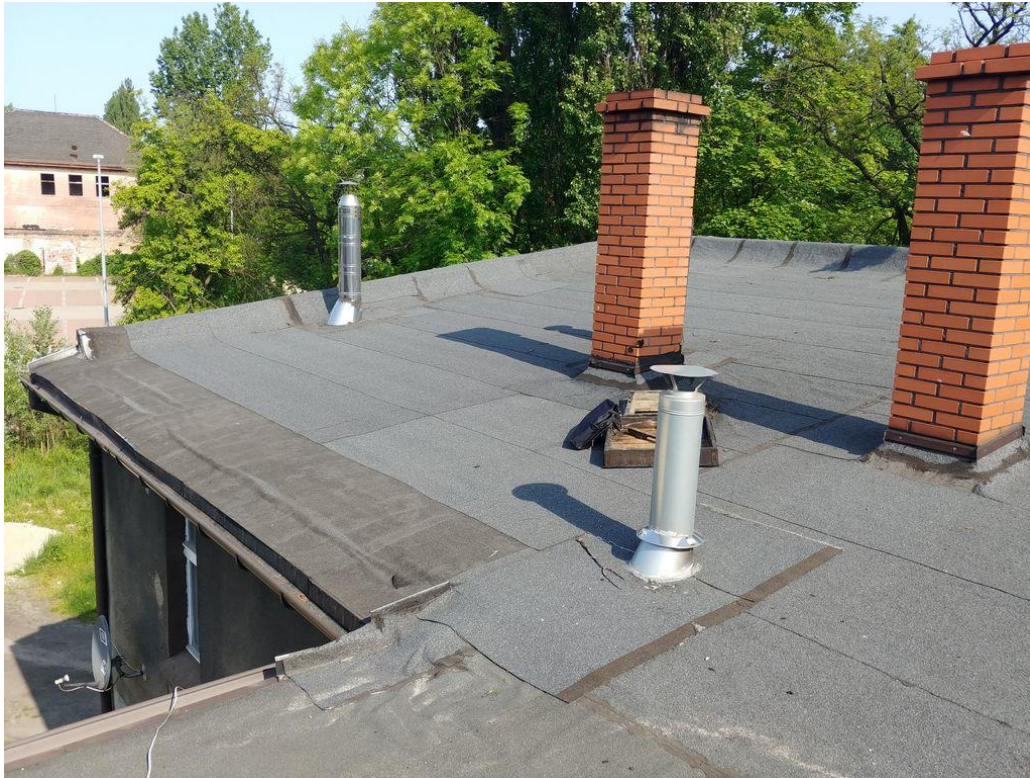
*Zdjęcie 2 Dach nad północną częścią budynku – widok ogólny*

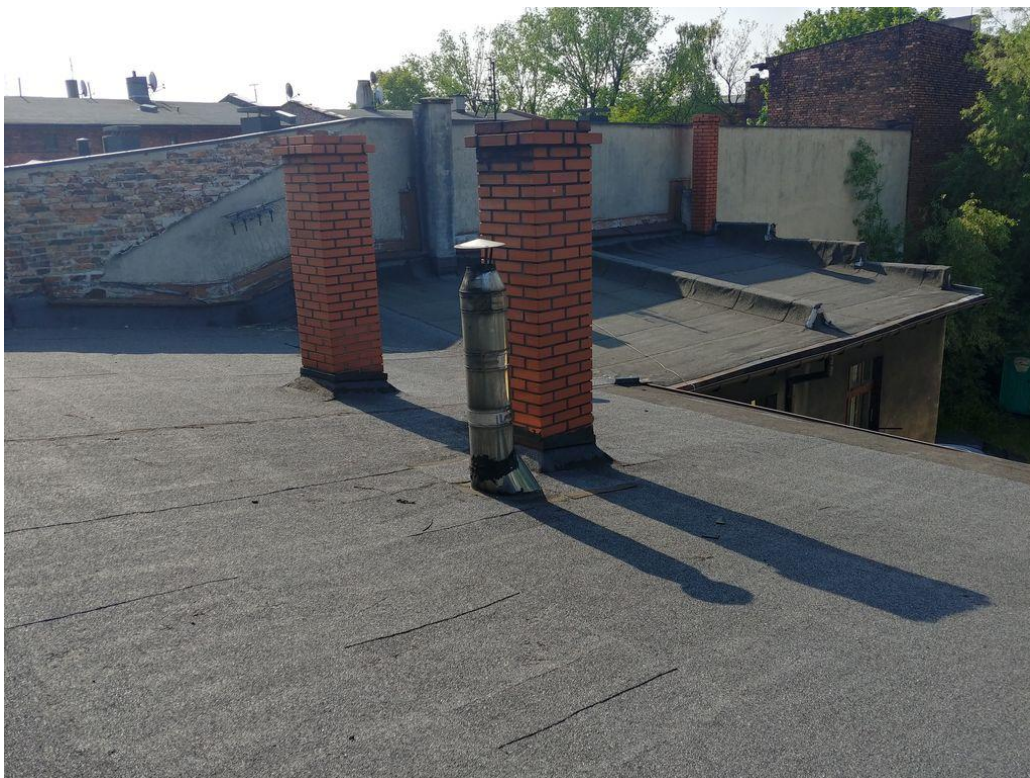
*Zdjęcie 3 Pokrycie nad południową częścią budymku. Widok ogólny. Nowe kominy i obróbki nie budzą zastrzeżeń w zakresie jakości wykonania.*

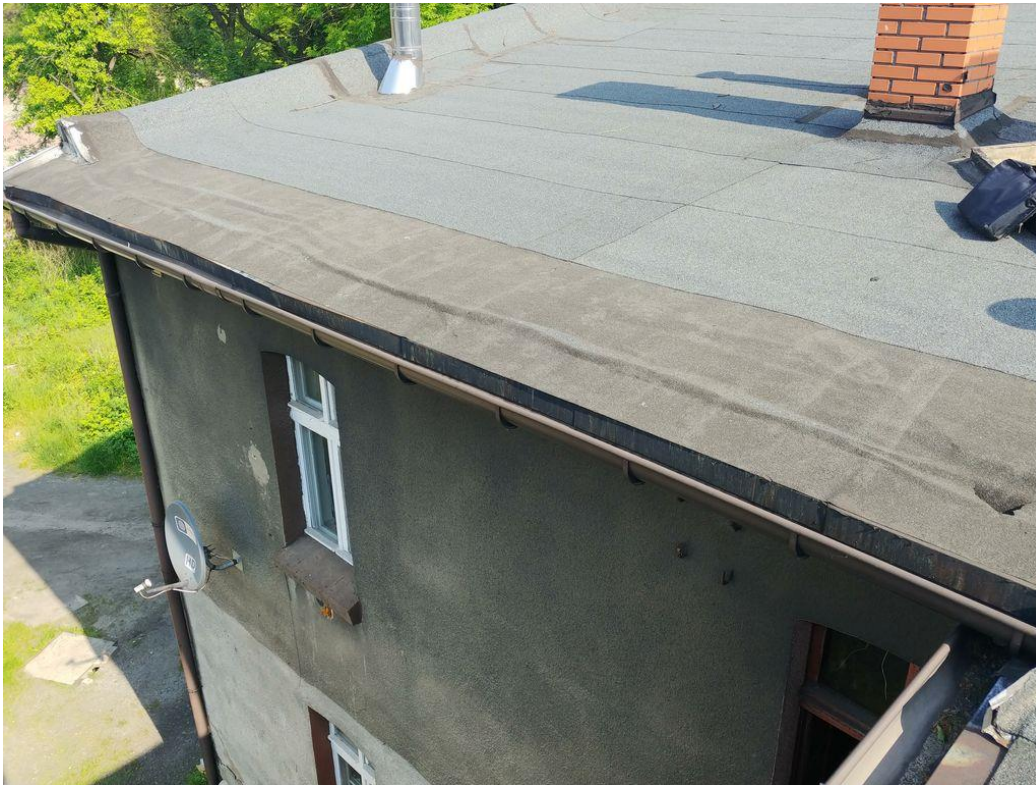
*Zdjęcie 4 Linia okapu nad północną częścią dachu. Nierówna powierzchnia pokrycia z papy zapewnia spływ wody do widocznej nieszczelności zamiast do rynny.*

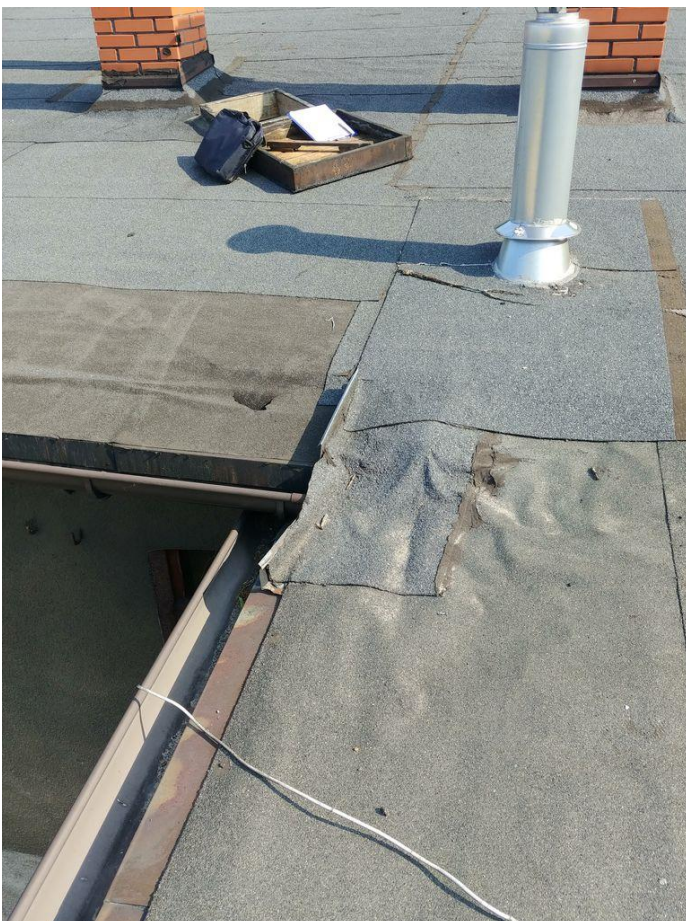
*Zdjęcie 5. Podczas krycia dachu papą, nie naprawiono deskowania połaci.*

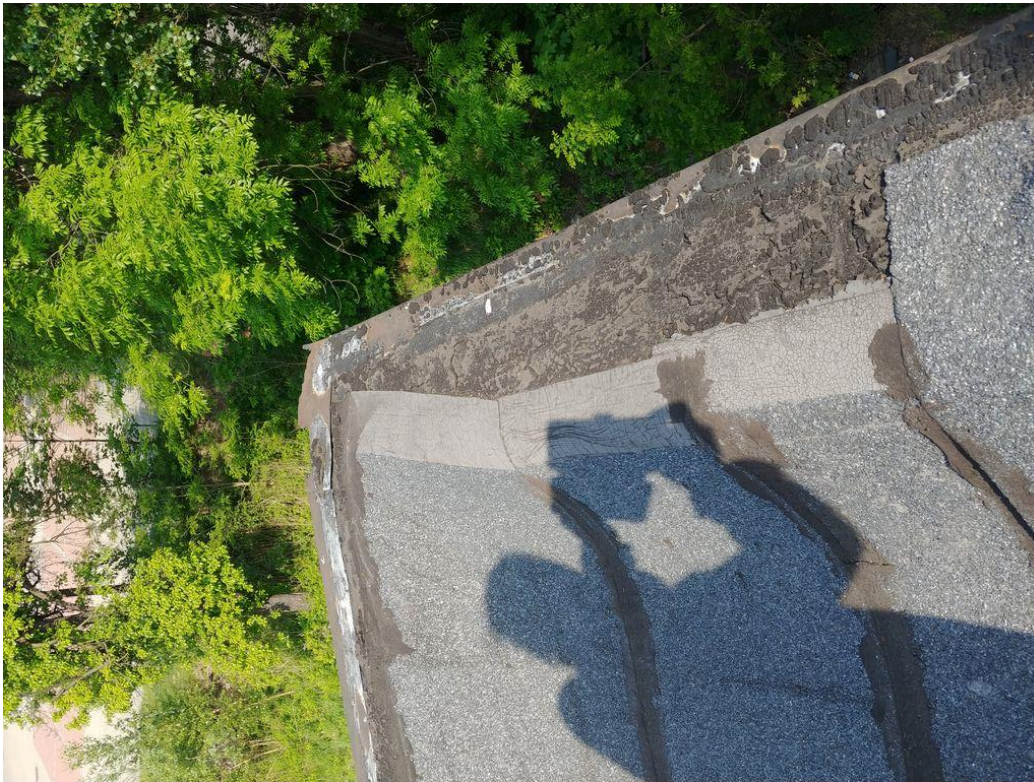
*Zdjęcie 7 Sposób pokrycia papy ogniomuru od strony drogi.*

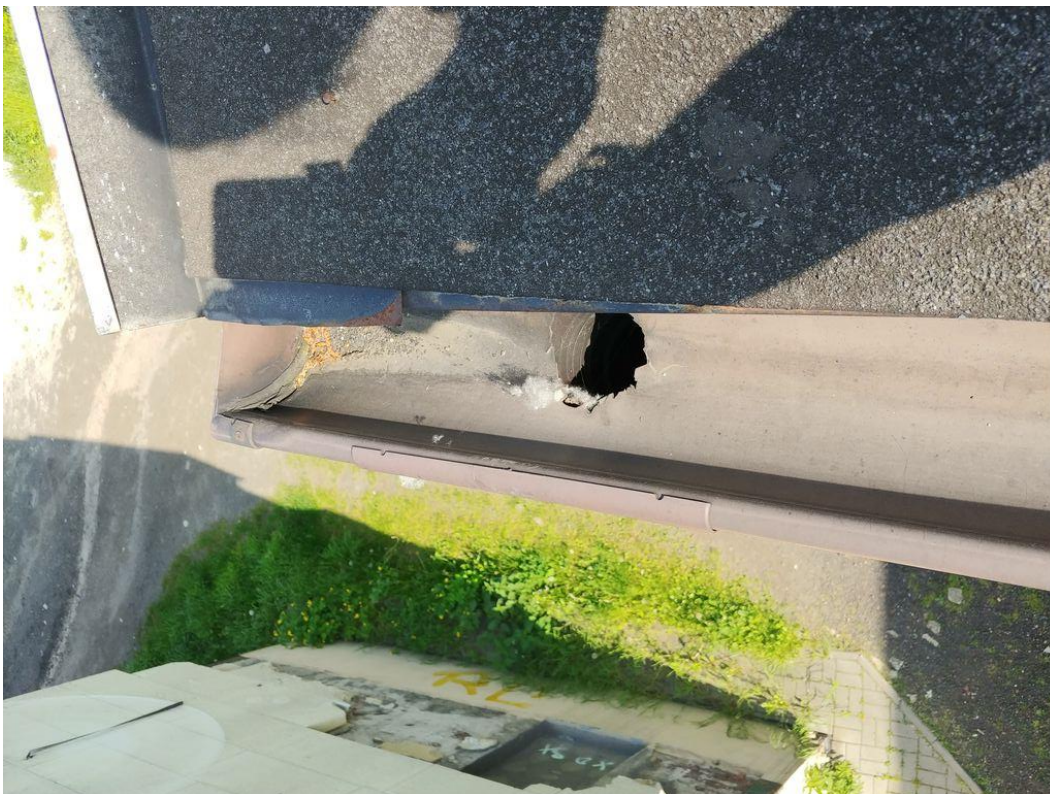
*Zdjęcie 6 sposób wykonania otworu w rynnie w miejscu połączenia z rurą spustową.*

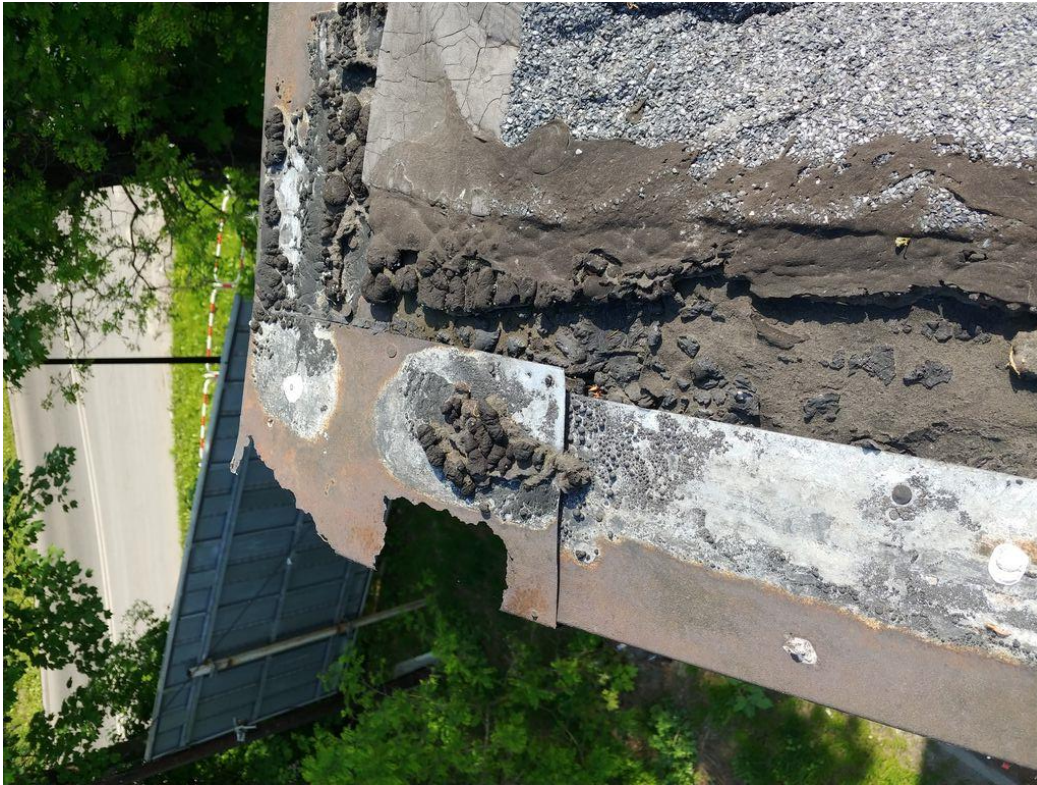
Zdjęcie 9 Skorodowane obróbki blacharskie w północno – zachodnim narożu budynku.

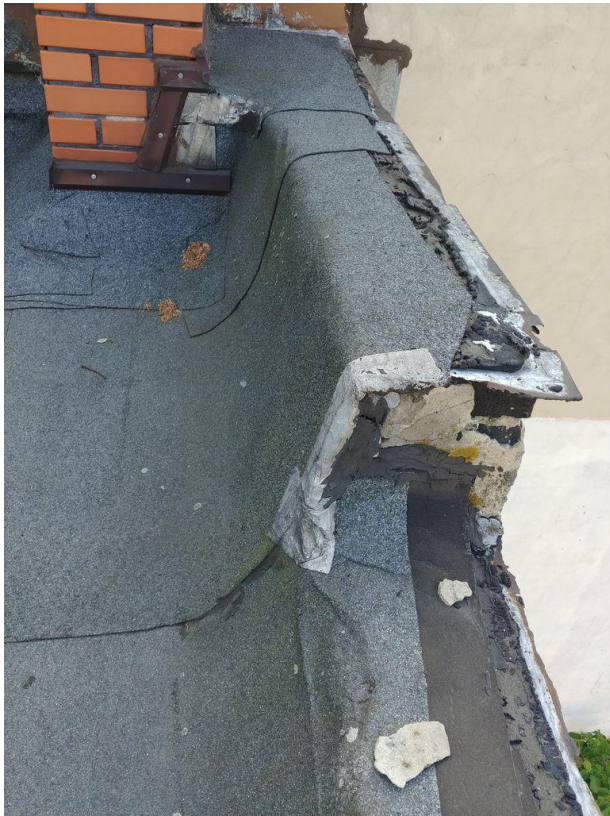
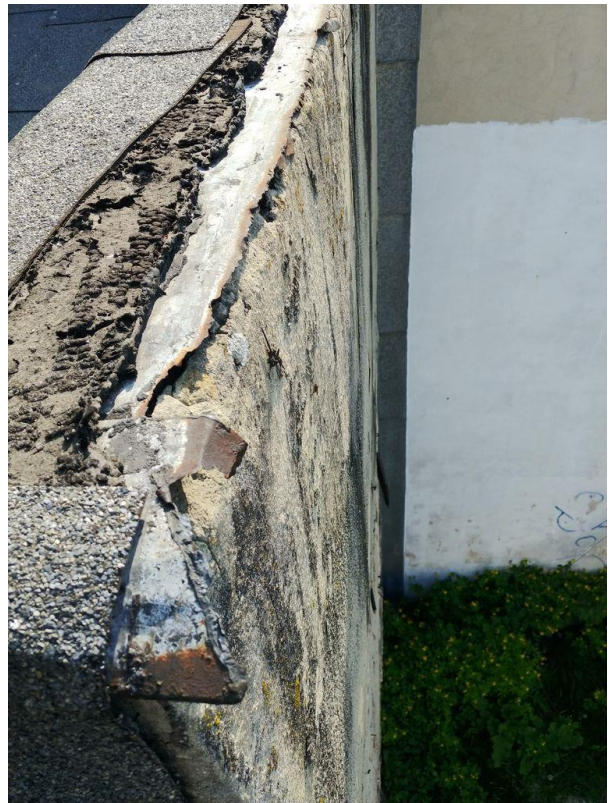
Zdjęcie 10, 11 Ogniomur. Strona południowa. Wykonanie to nie zapewnia szczelności pokrycia dachowego.

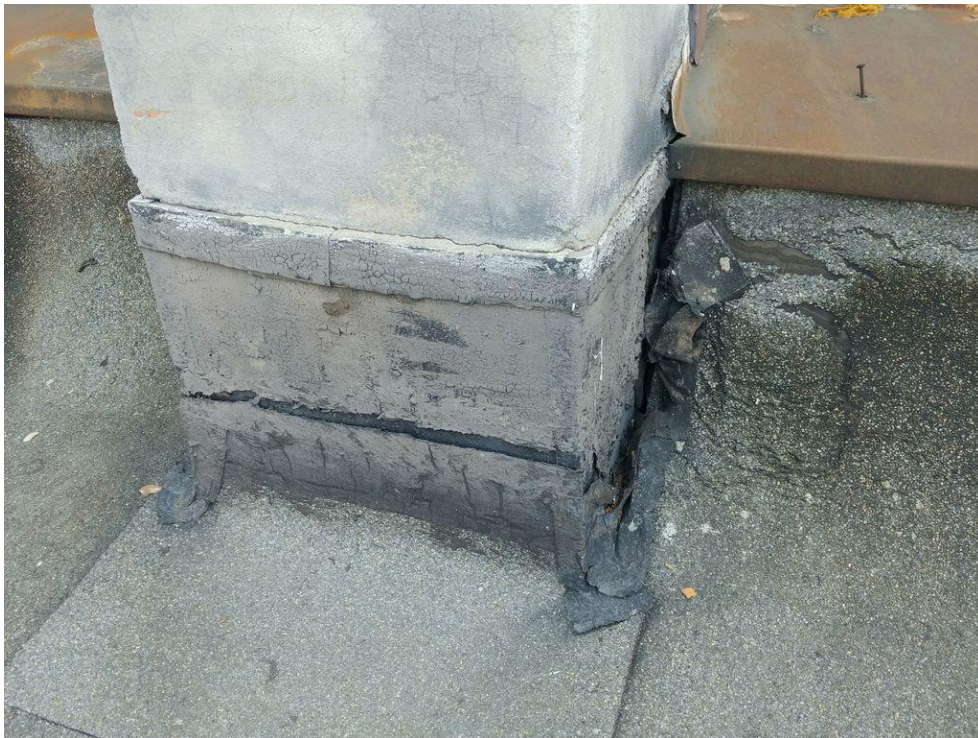
Zdjęcie 12 Komin w części południowej. Nieszczelności na styku z pokryciem z papy.

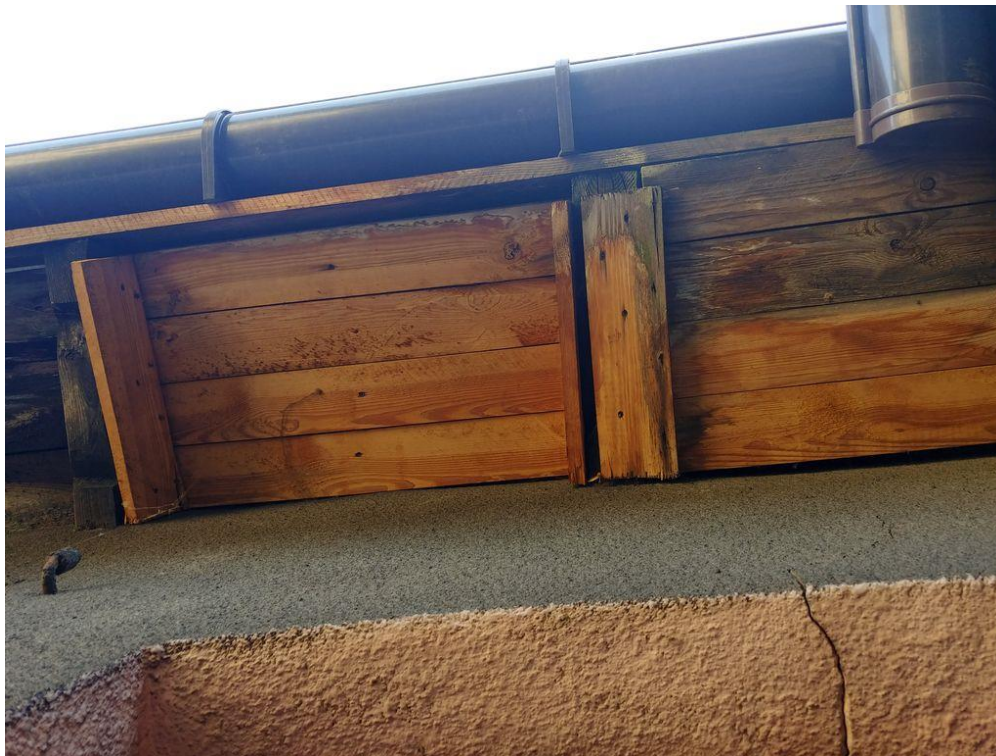
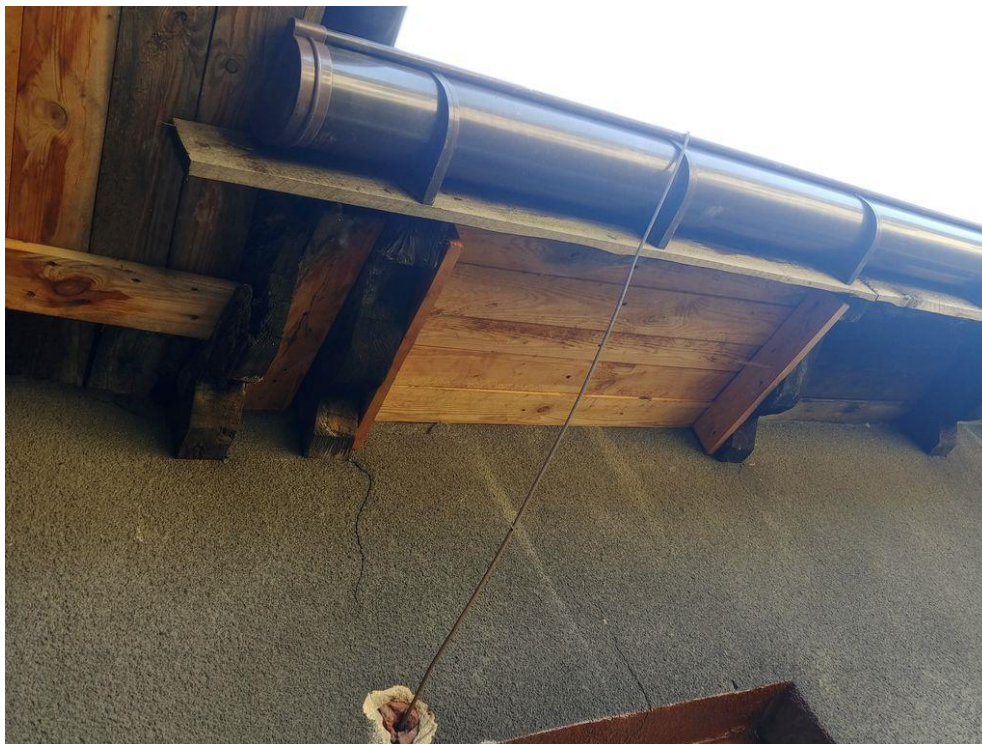
*Zdjęcie 13, 14 Podbitka z desek bezpośrednio pod dziurą w pokryciu papowym, mocowana pomiędzy belkami krokwiowymi zamiast na nich.*

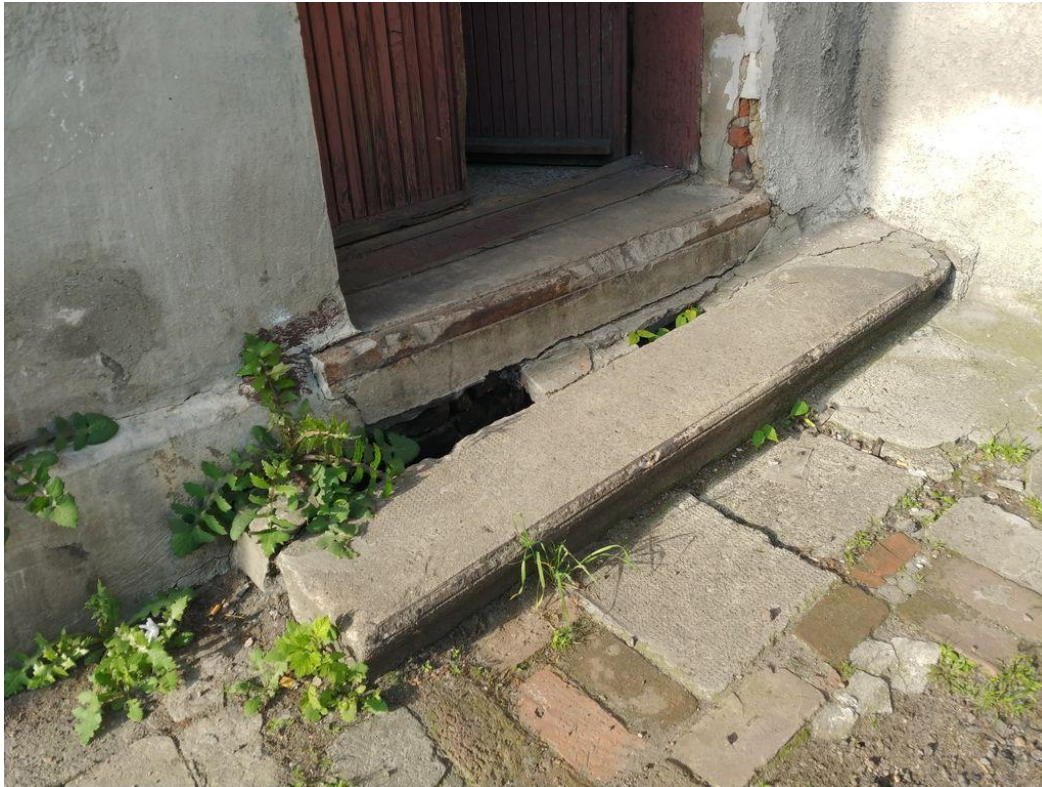
*Zdjęcie 15 Stopień przed wejściem do budynku wymaga naprawy.*

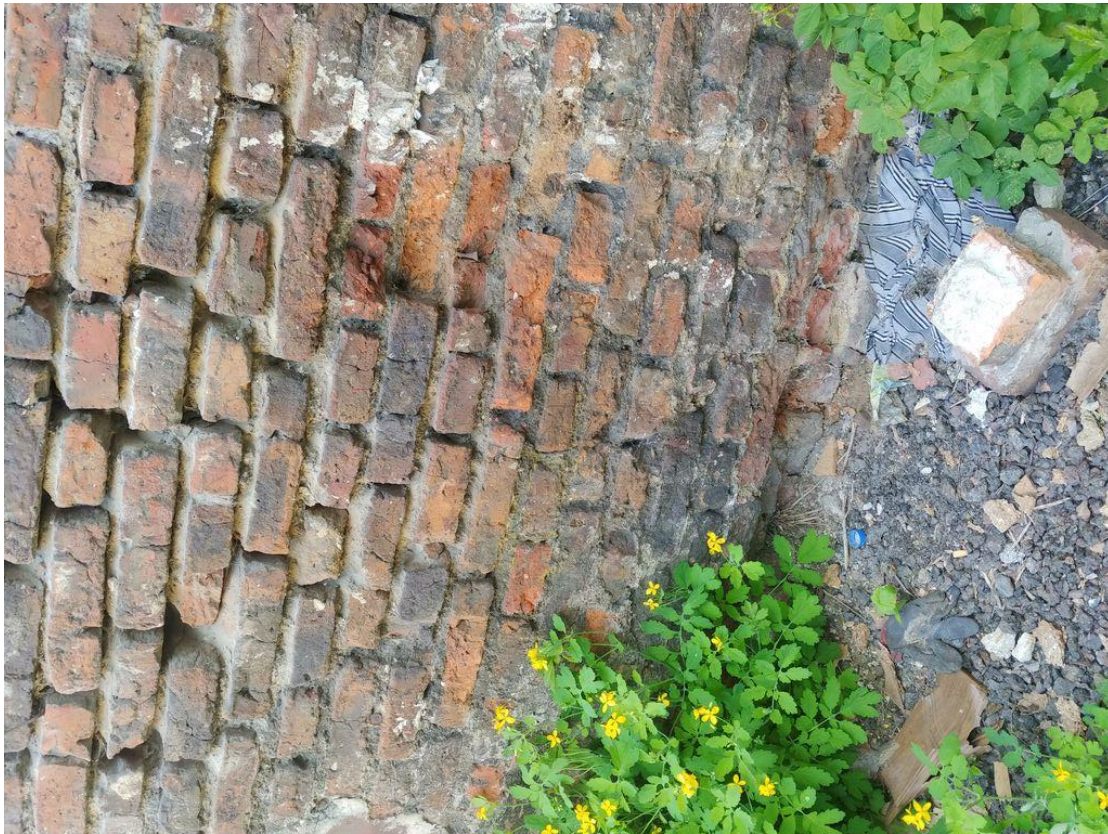
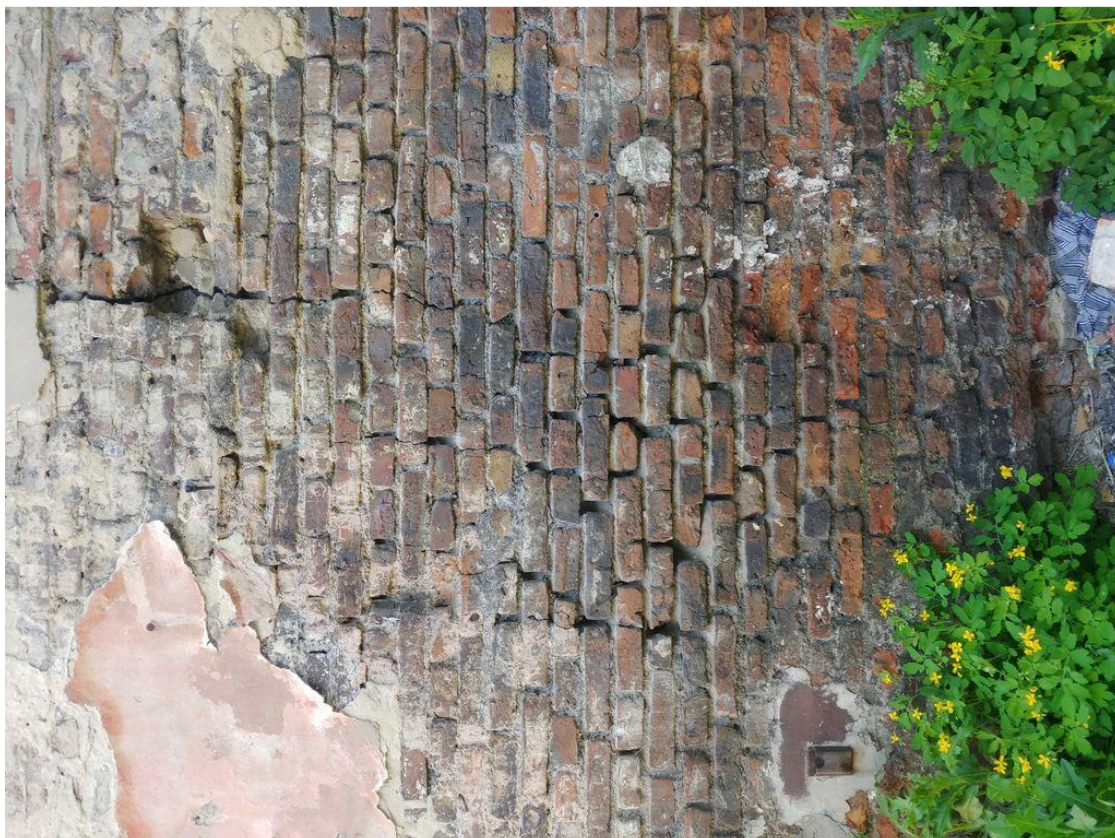
*Zdjęcie 17, 18 Południowa ściana szczytowa: widoczne spękania, wypłukane spoiny oraz ubytki tynku.*

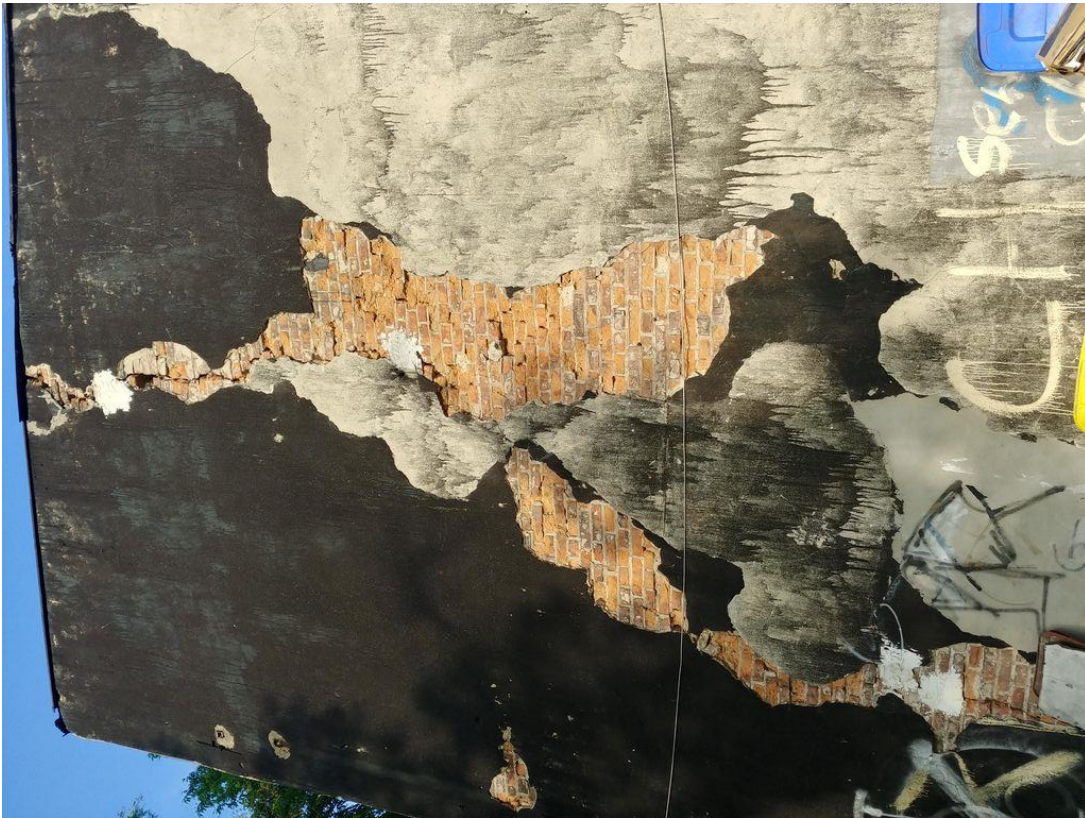
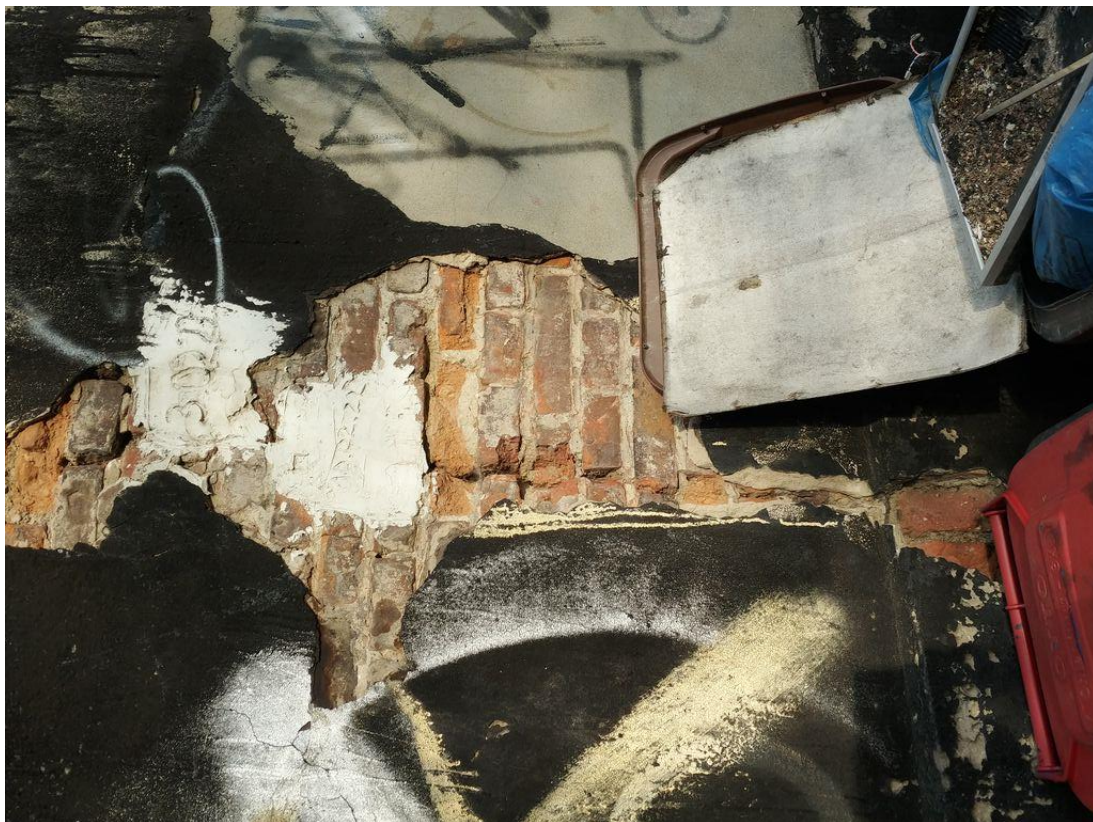
*Zdjęcie 19, 20 Zachodnia ściana szczytowa. Pomimo, że założone plomby nie są uszkodzone, to ściana wymaga niezwłocznej naprawy.*

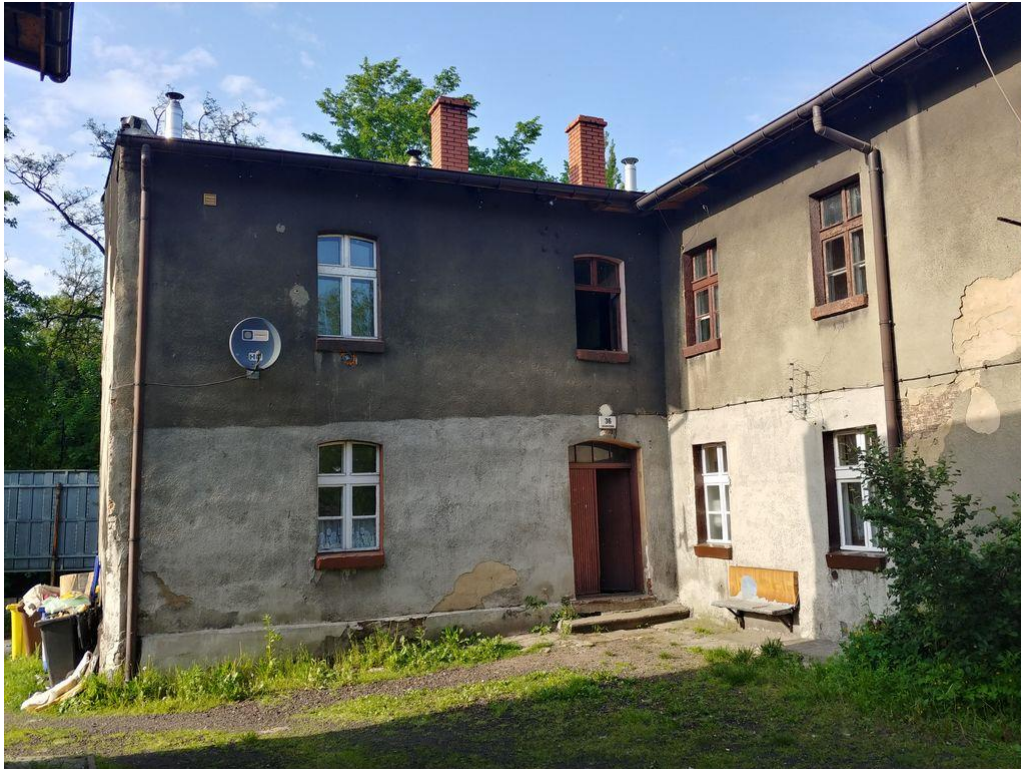
Zdjęcie 21 Pozostałe elewacje: zaleca się wymianę wszystkich tynków oraz przeprowadzenie termomodernizacji obiektu.

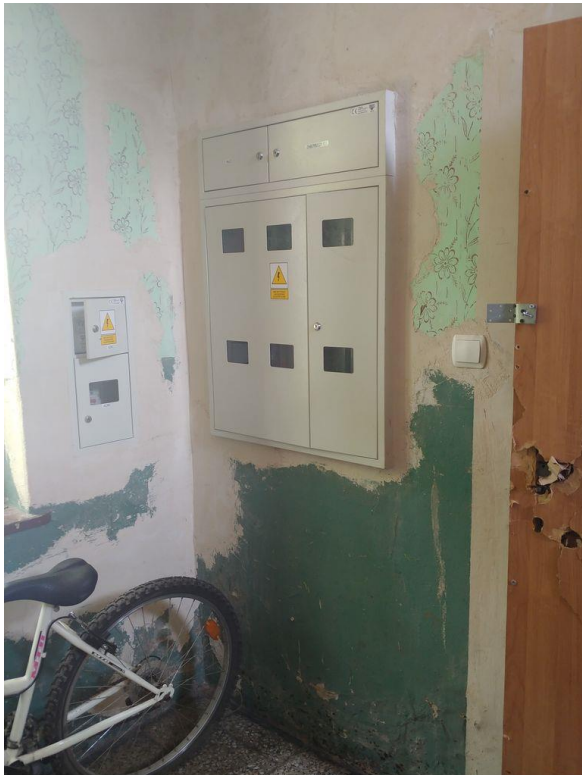
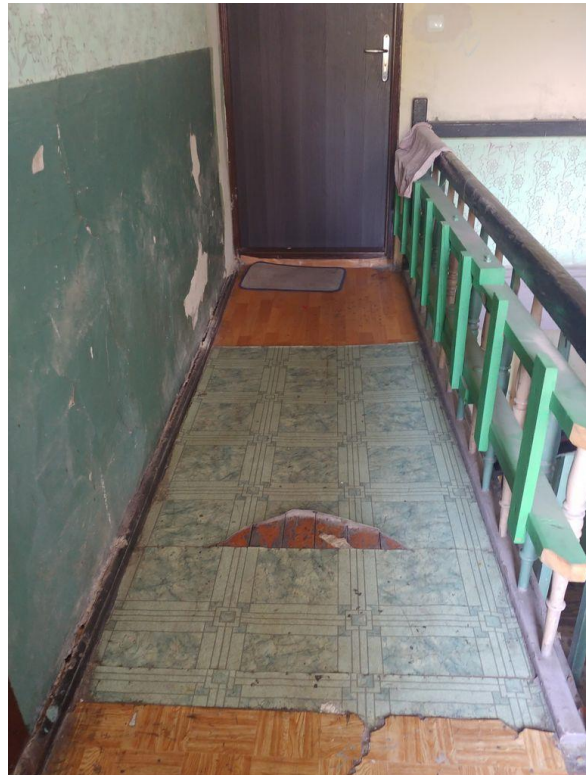
Zdjęcie 22, 23 Klatka schodowa wymaga wykonania typowych remontowych prac budowlanych.

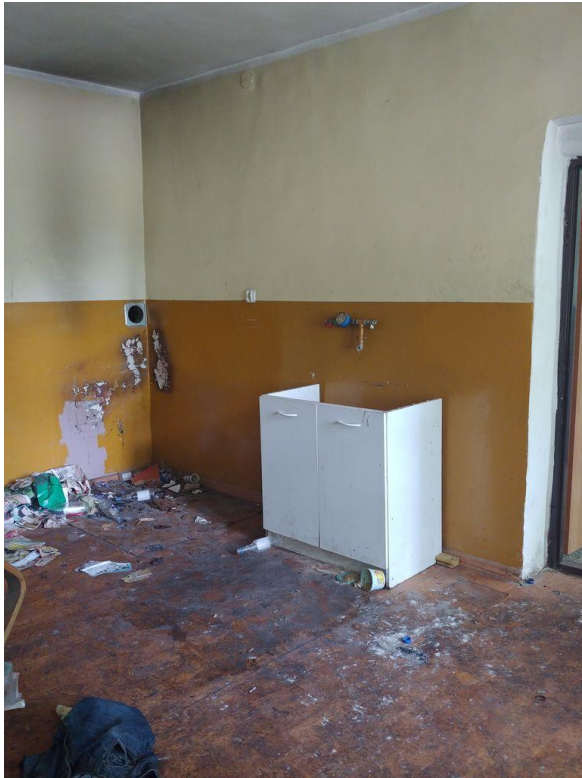
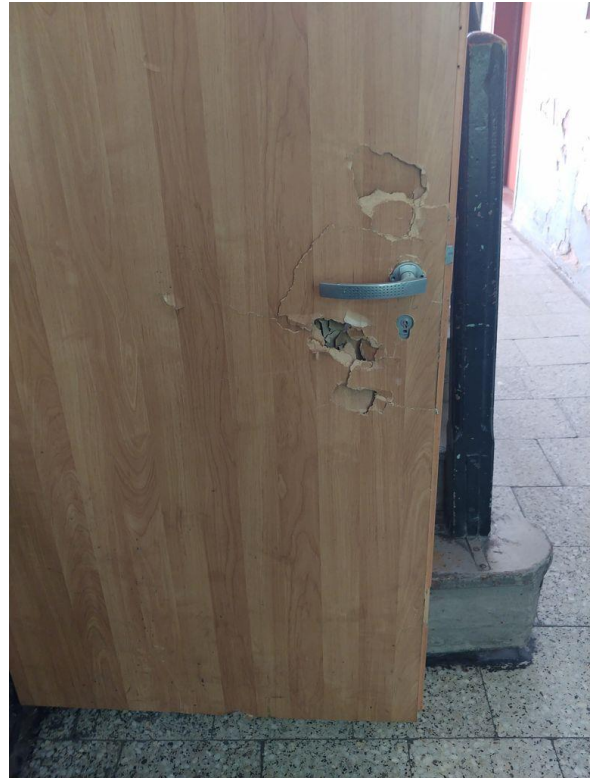
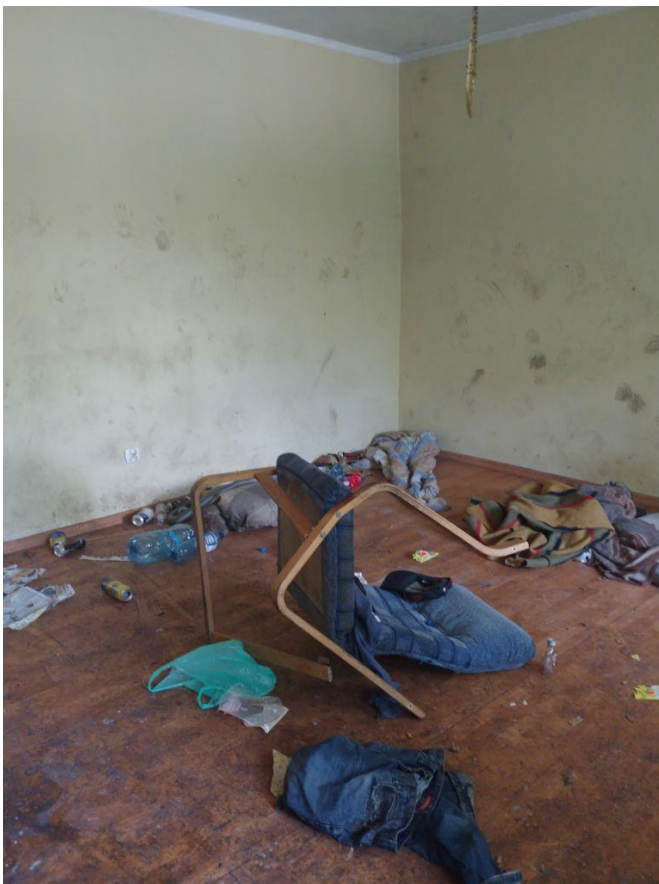
*Zdjęcie 24, 25, 26 Pustostan na parterze. Brak uszkodzeń elementów konstrukcyjnych. Lokal wymaga jednak wymiany elementów wykończeniowych (tynki, malatura, wykładzina, stolarka) oraz przeprowadzenia dezynfekcji.*

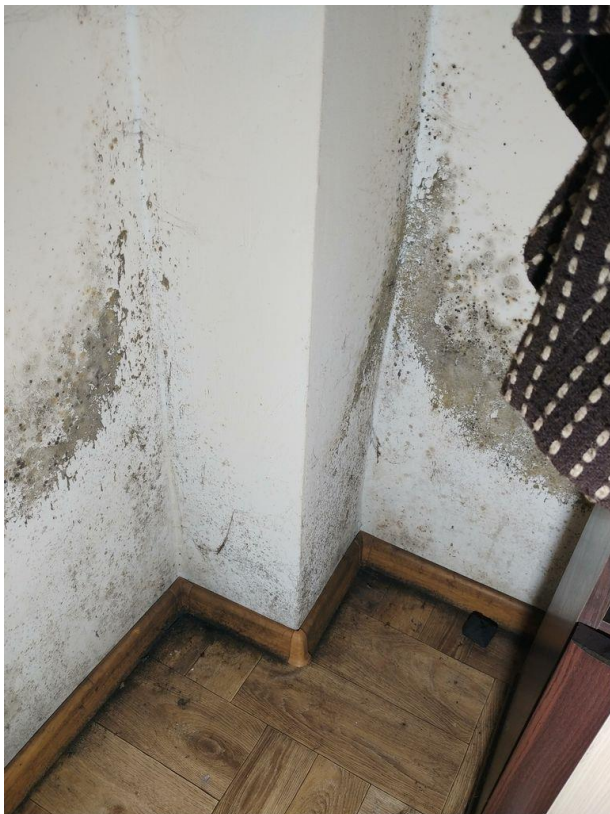
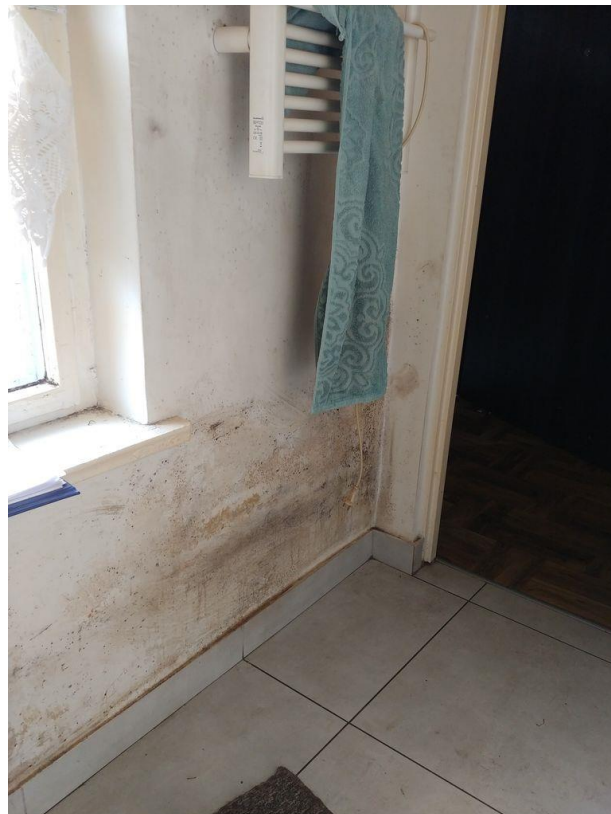
*Zdjęcie 27, 28 Mieszkanie na parterze po prawej stronie. Pleśń na ścianie w przedpokoju i w łazience*

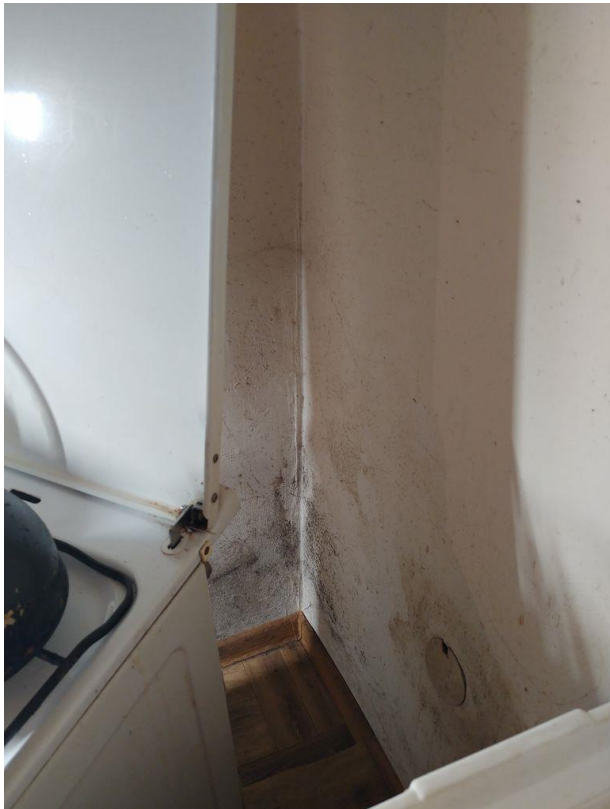
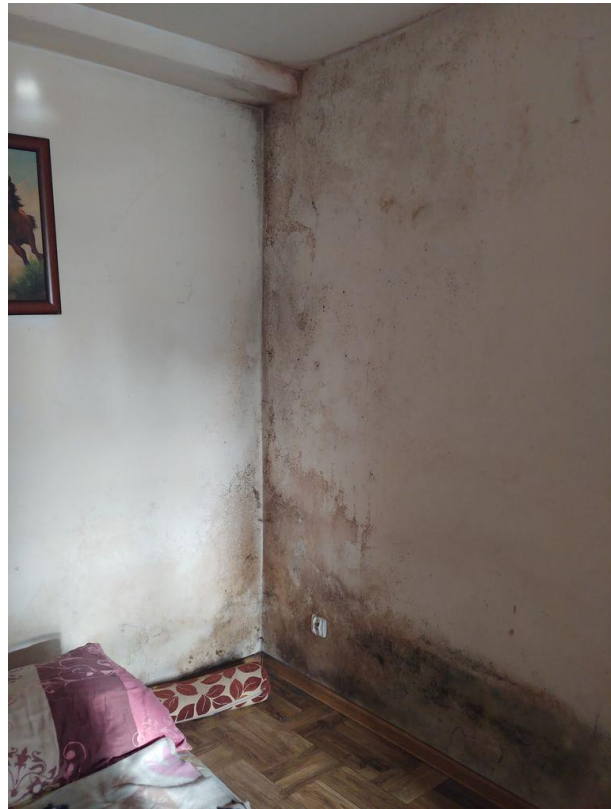
*Zdjęcie 29, 30 Mieszkanie na parterze po prawej stronie. Kuchnia oraz skrajny południowy pokój od strony lokalu z osobnym wejściem. Warunki sanitarne wskazują na konieczność wykwaterowania budynku na czas robót budowlanych.*

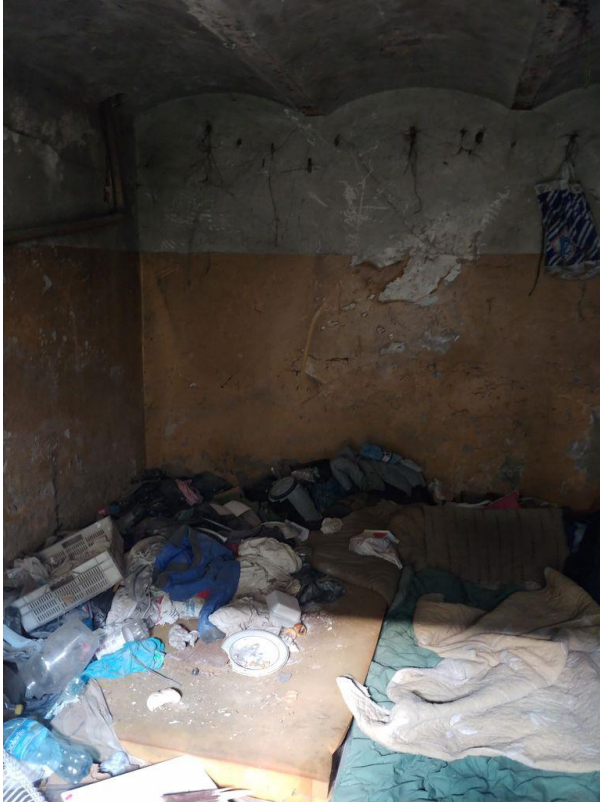
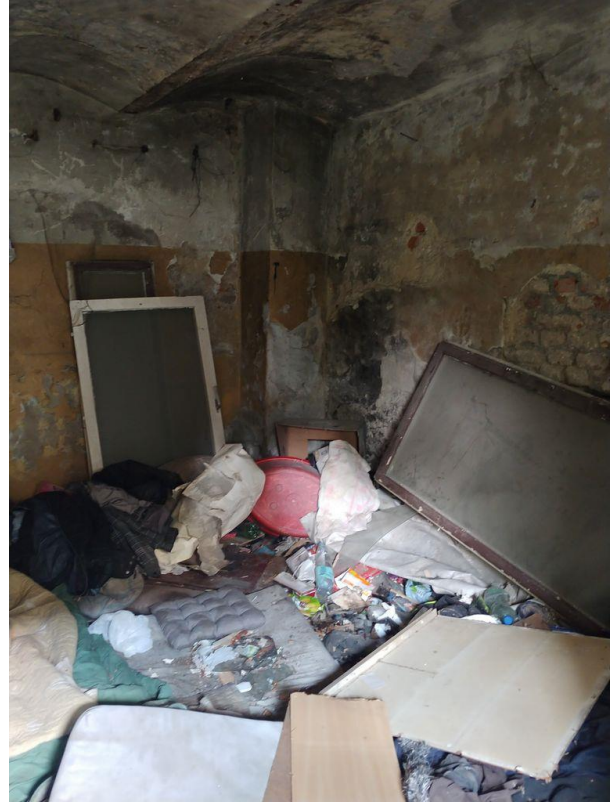
Zdjęcie 31, 32 Lokal z osobnym wejściem w południowym skrzydle budynku. Widoczne połączenie pokoju stołowego z alkową. Pomieszczenie to przylega do mieszkania na parterze, pokazanego na zdjęciach powyżej. Zastane warunki higieniczno – sanitarne są na nieakceptowanym poziomie. Na kominie w mieszkaniu powyżej, tuż nad podłogą widoczne są ślady po działaniu ognia.

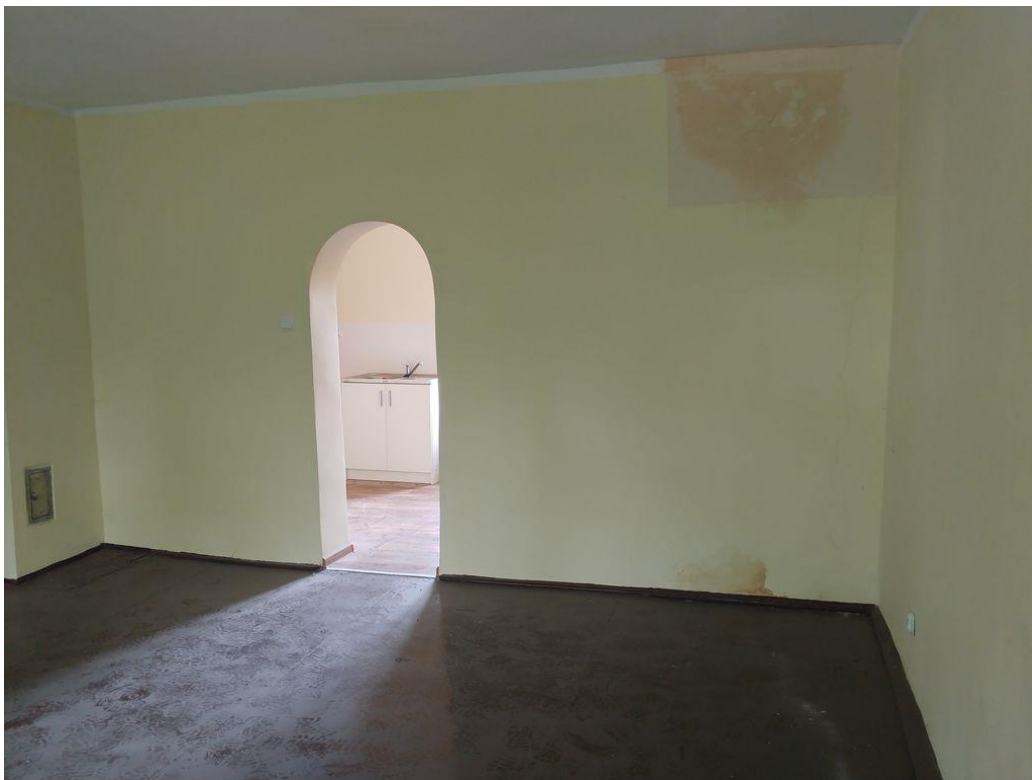
Zdjęcie 33 Mieszkanie na piętrze w zachodniej części budynku z wyraźnymi śladami zalania.

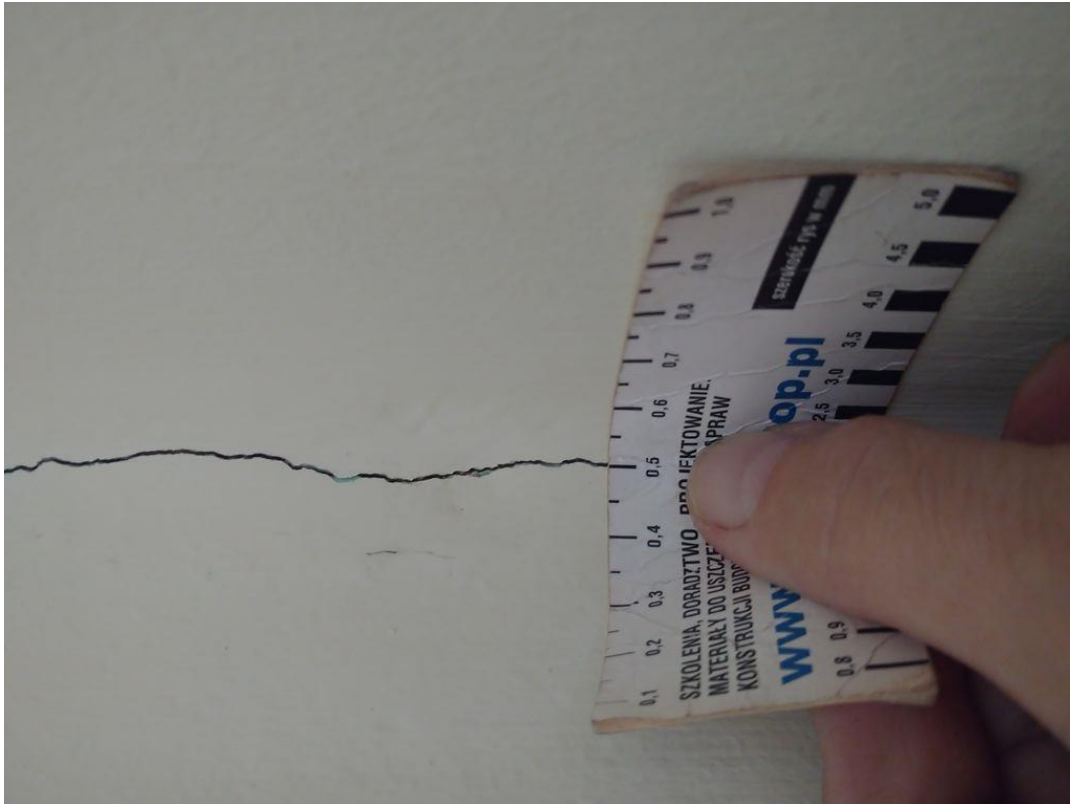
Zdjęcie 35 Pęknięcie zachodniej ściany szczytowej widoczne w pokoju.

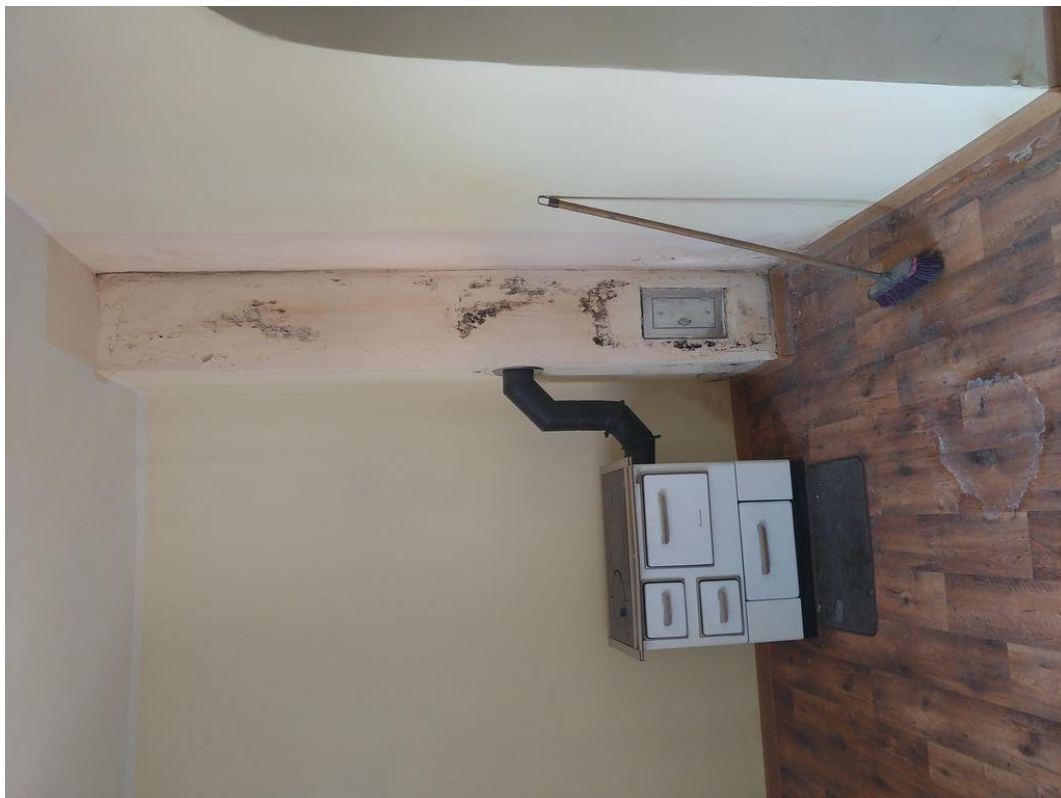
Zdjęcie 34 Mieszkanie jw. - kuchnia. Zalanie spowodowało powstanie kałuży. Obudowę przewodu kominowego należy wymienić.

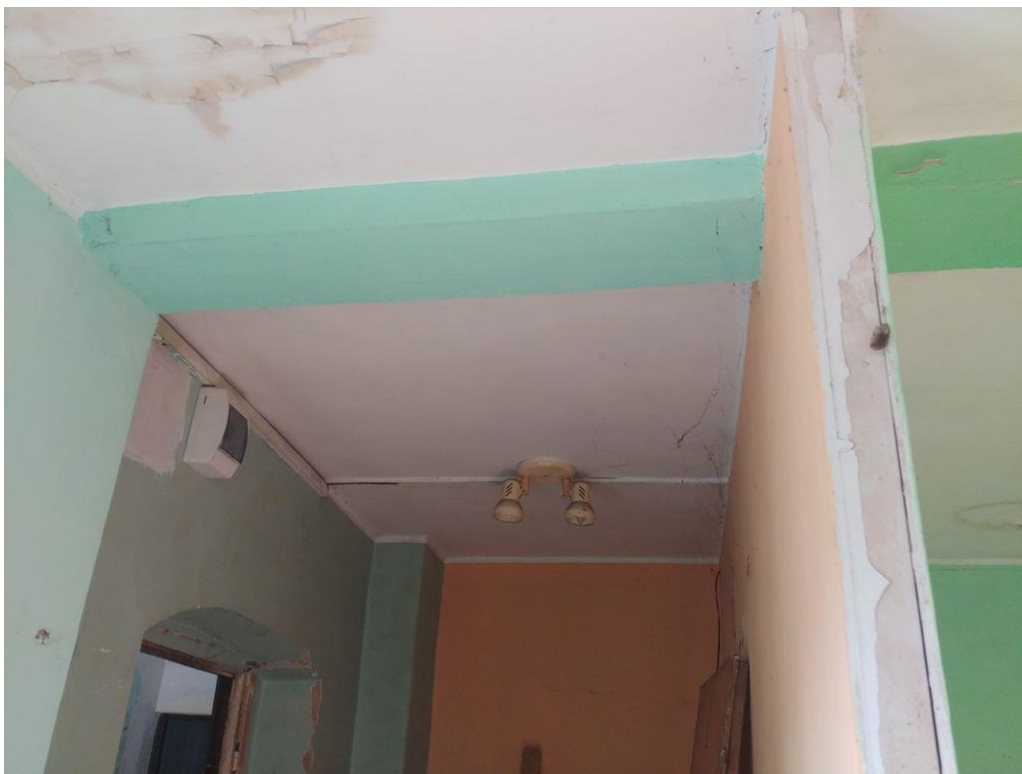
Zdjęcie 36 Wejście do pustostanu na piętrze, w skrzydle południowym. Widoczny zaciec na suficie oraz tynki ścian w złej kondycji.
