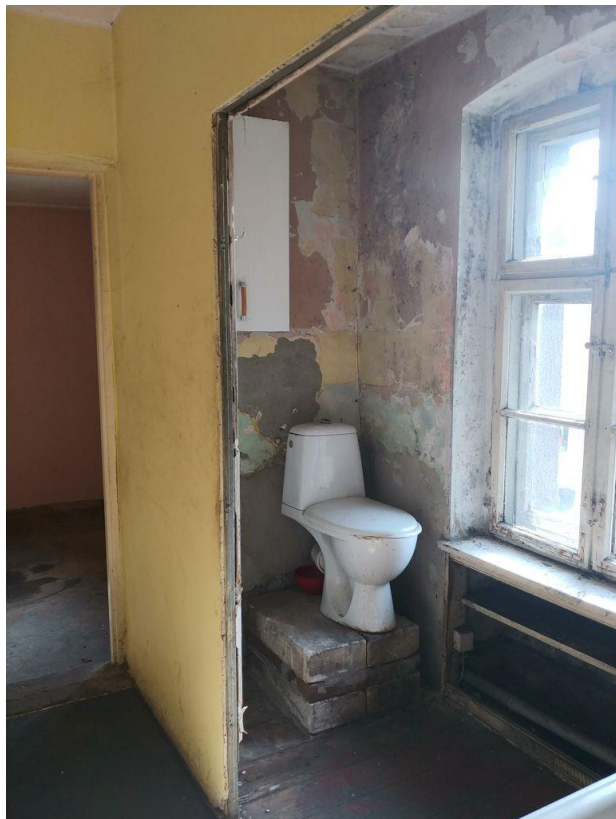
Zdjęcie 39 ... wraz z ubikacją. W mieszkaniu nie ma wentylacji.

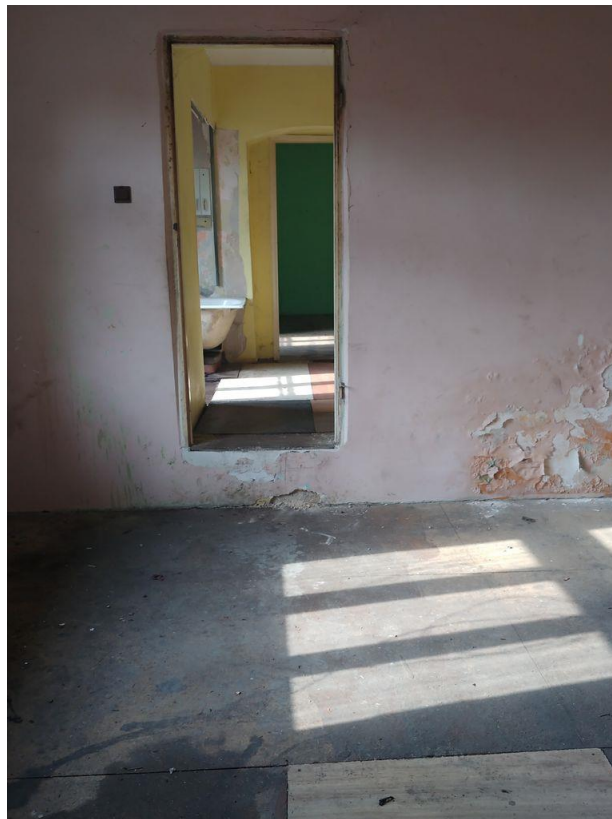
Zdjęcie 40 Różnica poziomów pomiędzy pokojami. Tynki wymagają naprawy poprzez ich wymianę. Zdjęcie zrobiono w pokoju nad pustostanem z osobnym wejściem.

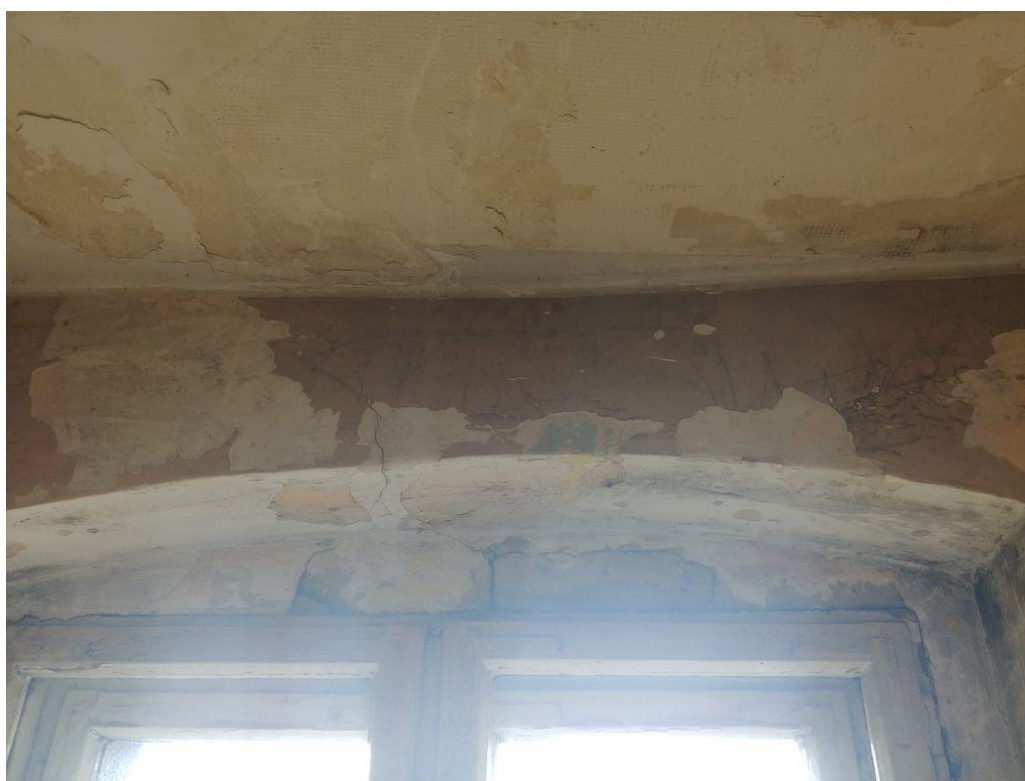
Zdjęcie 41 Zarysowane nadproże okienne oraz tynk wymagający naprawy.

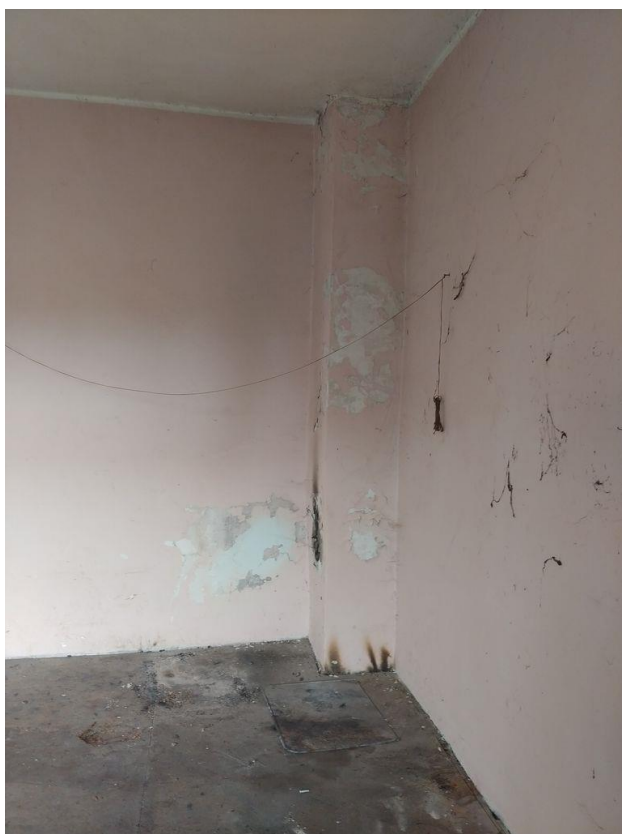
*Zdjęcie 42 Ślady po ogniu na kominie pochodzą z pustostanu z osobnym wejściem!*

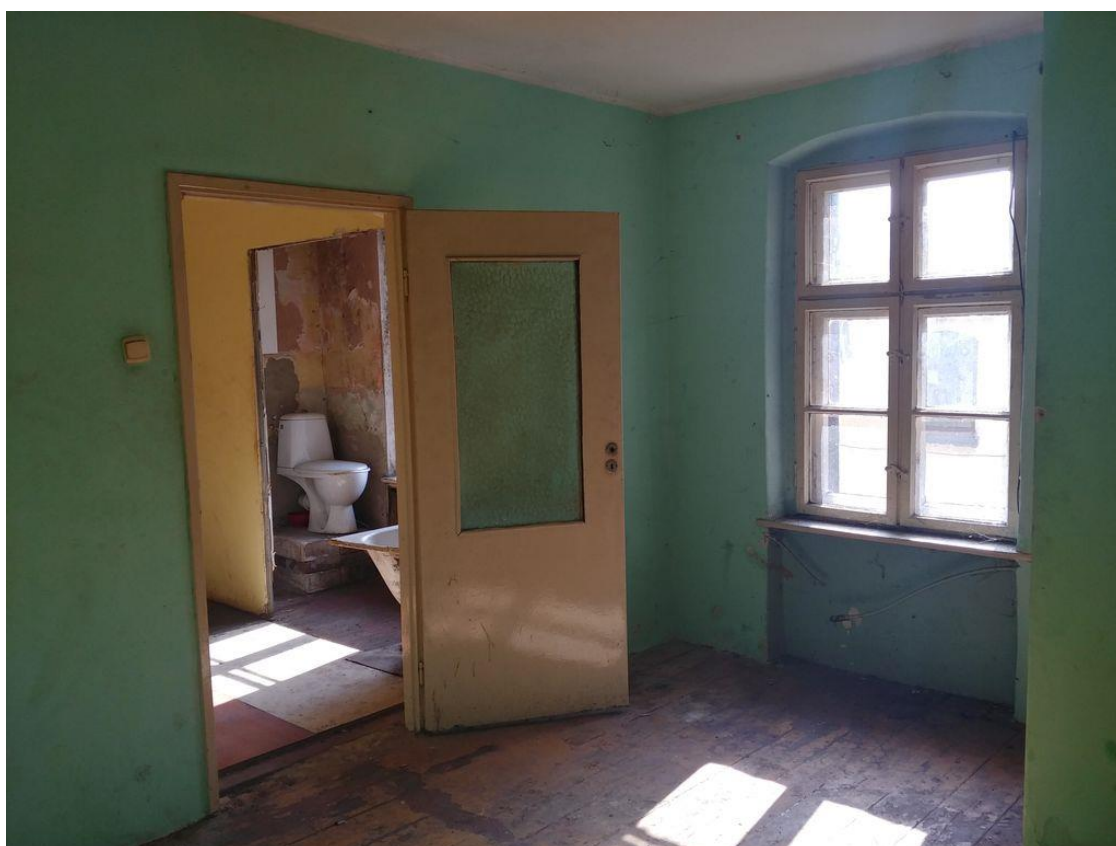
*Zdjęcie 43 To mieszkanie nie spełnia żadnych standardów. Nie mniej jednak zaleca się podjąć próbę wyremontowania budynku i selektywnie dobierać lokatorów w czasie jego zasiedlania.*
