**PROGRAM PRAC KONSERWATORSKICH BUDYNKÓW  
KAPLICY, SALI GIMNASTYCZNEJ ORAZ OGRODZENIA W  
ZESPOLE ZABUDOWAŃ JEDNOSTKI WOJSKOWEJ 2111  
W TRZEBIATOWIE.**

**Opracowanie:  
mgr Bartłomiej Rejmanowski**

**Szczecin listopad 2019**

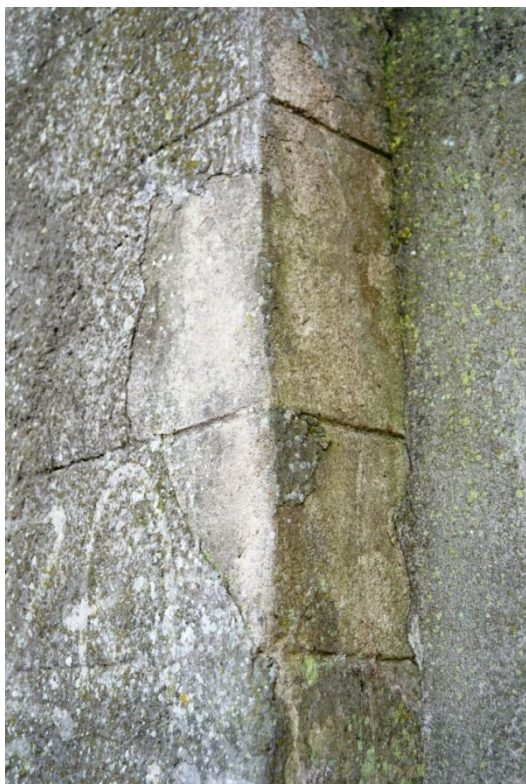
Archiwalne fotografie dokumentują niezmienny kształt stalowych przęseł ogrodzenia oraz słupów. Zmiany dotyczą pokrycia tynkiem licowych cegieł cokołu oraz powierzchni słupów, na których zachowały się ślady pierwotnych boni (fot. nr 9 - widoczne boniowanie słupów).

**Fot. nr 11. Fotografia dokumentująca zachowane warstwy pierwotnego tynku z boniowaniem powierzchni.**

6. Umycie powierzchni tynków gorącą parą wodną pod ciśnieniem. Na powierzchnię oczyszczonych tynków położyć tynk wyrównawczy *Optosan Universalputz* firmy Optolith. Powierzchnię pokryć cienkowarstwowym tynkiem trasowym *Optosan TrassFeinputz SHT* firmy Optolith. W miejscach ubytków tynków należy położyć podkładowy wapienno-trasowy tynk *RenoPutz* firmy Optolith, powierzchnię pokryć tynkiem *SHT*. Należy powtórzyć pierwotne boniowanie w rekonstruowanym tynku.

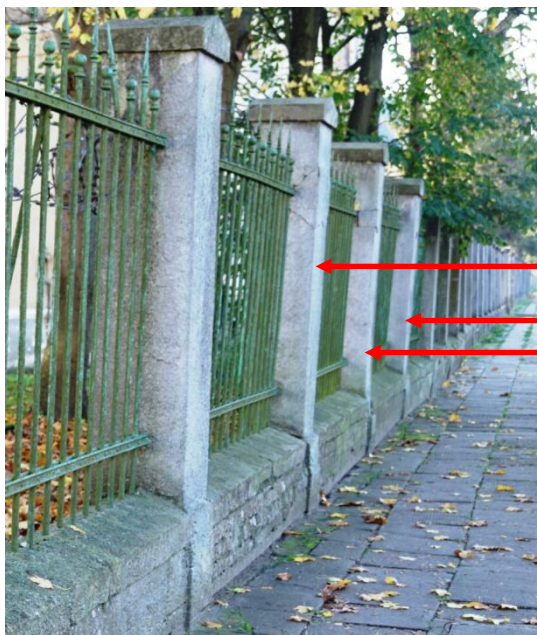
Stan zachowania obiektów będących tematem niniejszego opracowania jest zróżnicowany. Niewątpliwie w złym stanie jest ogrodzenie. Posadowione na cokole ogrodzenia słupy wykazują miejscami odchylenie od pionu.

*Fot. nr 12. Fragment ogrodzenia od ulicy Zagórskiej, widoczne znaczne odchylenie słupów.*

1. Wykonanie dokumentacji fotograficznej stanu zachowania ogrodzenia przed pracami konserwatorskimi. Należy pobrać próbki warstwy tynkarskiej celem określenia stratygrafii struktury tynków i określenia pierwotnej warstwy malarskiej.
2. Usunięcie wtórnego tynku terabona oraz fragmentów odspajających się od podłoża i zdeintegrowanych tynków.
3. Demontaż przęseł ogrodzenia, bram i furtek. Usunięcie z powierzchni stalowych produktów korozji poprzez piaskowanie, galwanicznie ocynkować i pomalować proszkowo na kolor ustalony w trakcie prowadzenia prac konserwatorskich. Bramę wykonaną współcześnie należy zrekonstruować według oryginału.
4. Pionowanie słupów ogrodzenia należy wykonać w uzgodnieniu z konstruktorem, po wykonaniu odkrywek sondażowych fundamentów ogrodzenia.

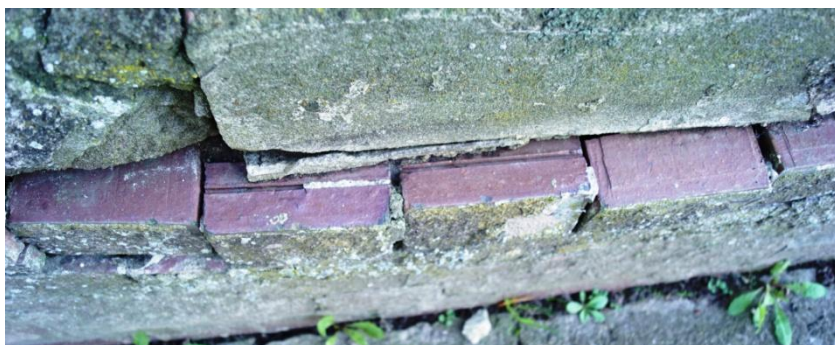
W części cokołu odspaja się klinkierowa okładzina.

*Fot. nr 13. Widoczne odspajanie się klinkierowej okładziny cokołu, fragment od ul. Zagórskiej.*

8. Usunięcie z powierzchni licowych cegieł cokołu zaprawy i oczyszczenie gorącą parą wodną pod ciśnieniem. Odspojone kształtki należy przytwierdzić do podłoża zaprawą na bazie trasowej. Brakujące i zniszczone kształtki należy uzupełnić cegłami o formacie i właściwościach fizykomechanicznych zbliżonych do oryginału.

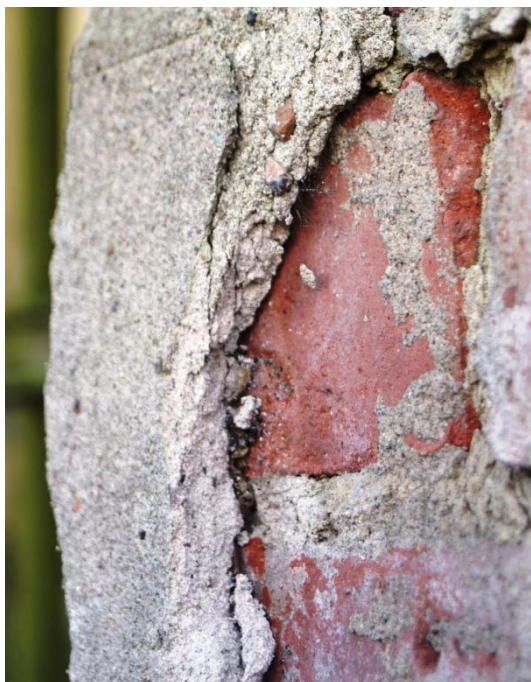
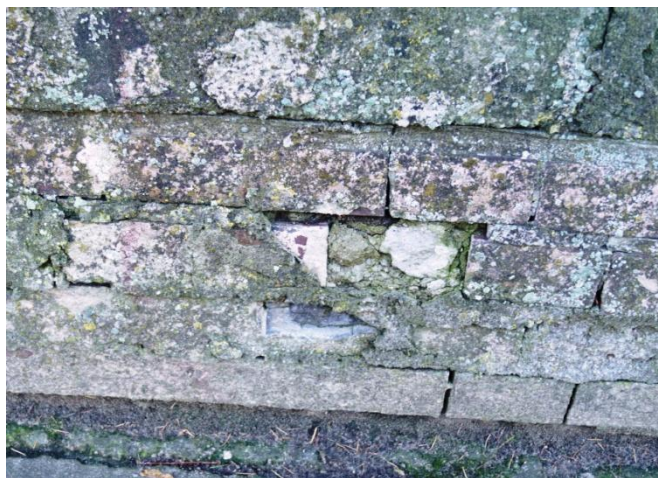
W wielu partiach ogrodzenia następuje odspajanie się warstw tynku pierwotnego jak i wtórnego.

*Fot. nr 14, 15. Widoczne ubytki oraz odspajanie się tynków na powierzchni słupa oraz cokołu.*

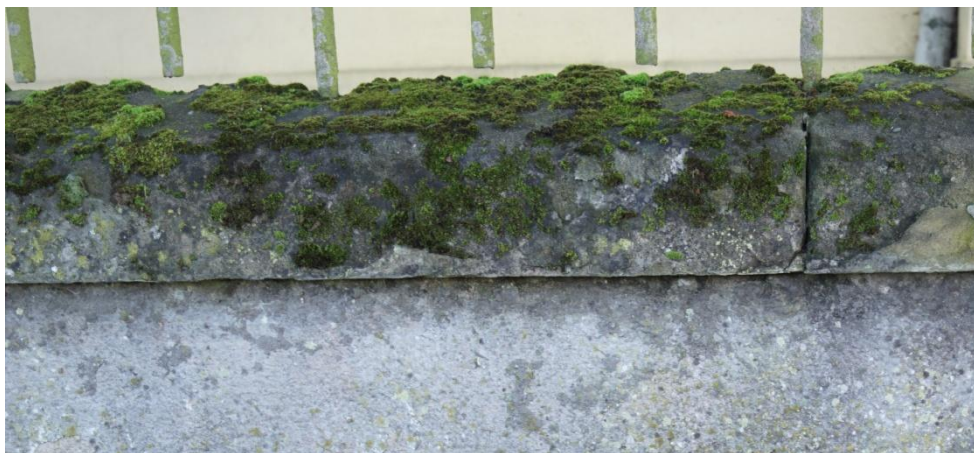
Ogrodzenie w wielu partiach pokrywają mchy i porosty.

*Fot. nr 16. Widoczne plechy porostów na nakrywie cokołu.*

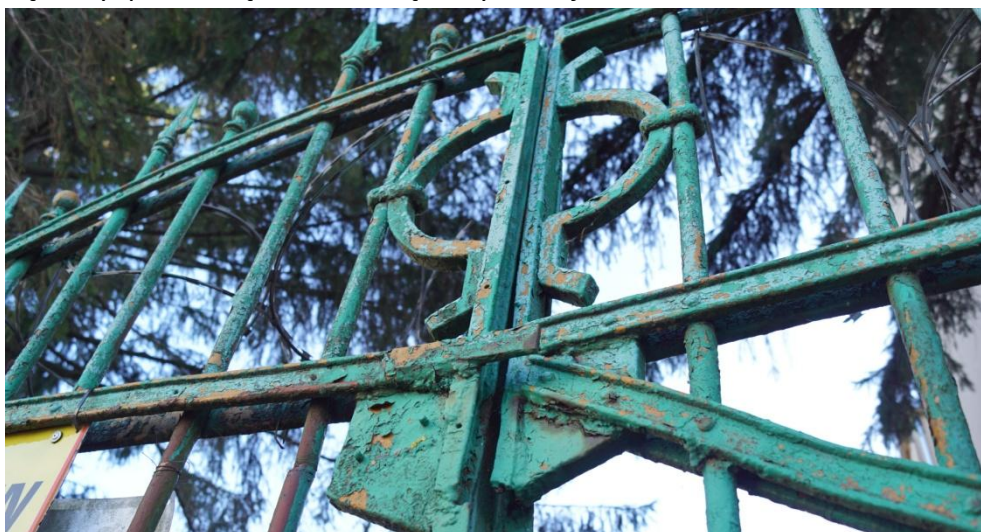
Stalowe przęsła ogrodzenia oraz bramy i furtki pokryte są kilkoma warstwami odspajającej się farby, pod którą widoczne są ślady korozji.

*Fot. nr 17. Fragment stalowej bramy z widocznymi śladami korozji pod łuszczącą się warstwą farby.*

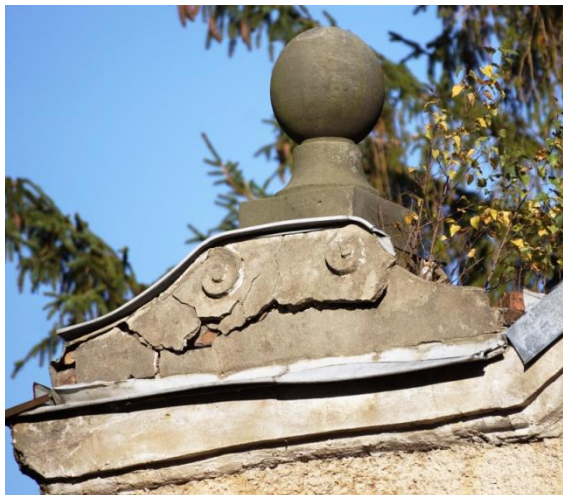
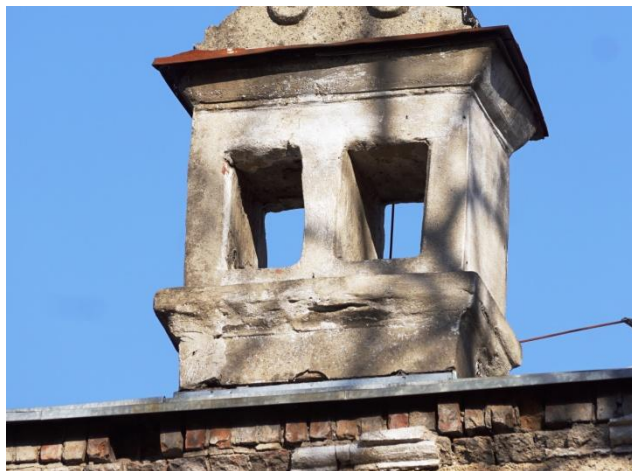
Budynek obecnej kaplicy zachował się w stanie zadawalającym. Miejscami występują ubytki w partii dekoracji detalu architektonicznego.

*Fot. nr 18, 19. Widoczne ubytki i odpajanie się od podłoża detalu architektonicznego. Na fot. 19 widać całkowity ubytek profilowanego w technice ciągniętej gzymsu.*

Pokrycie dachowe niejednolite, na większości połaci występuje łupek szary, miejscami naprawy z blachy i papy. Powierzchnia dachu silnie zabrudzona, pokryta mchami i porostami. Detale z piaskowca bez ubytków z widocznymi skażeniami mikrobiologicznymi na powierzchni (fot. nr 18).

2. Podklejenie luźnych i osłabionych fragmentów detalu architektonicznego przy pomocy emulsji akrylowej *PRIMAL AC 33*. Osłabioną strukturę tynków w partiach detalu architektonicznego wzmocnić preparatem *KSE 100* firmy Remmers.

6. Ubytki w partiach profilowanych obramień, gzymsów i detali należy uzupełnić z użyciem zaprawy podkładowej *STG StuckoGrob* i wyprawy *STF StuckoFein* firmy Optolith. Miejsca połączeń starej zaprawy z nową pokryć silikatową warstwą pośrednią z wypełniaczem *RSG Rissgrund* firmy Optolith. Należy usunąć opierzenia z blachy gzymsu cokołowego.

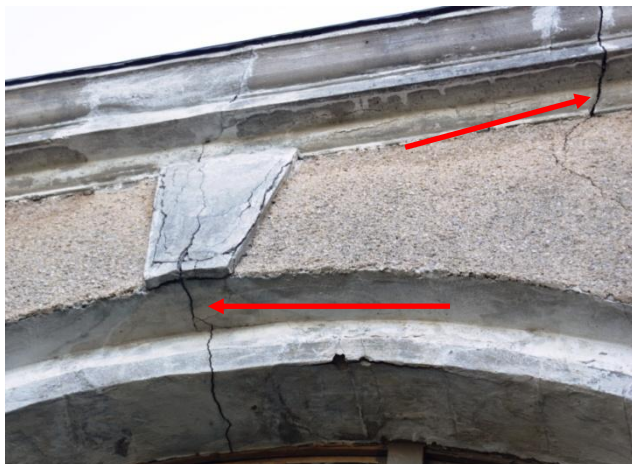
Miejscami występują konstrukcyjne pęknięcia.

*Fot. nr 20. Pęknięcie nadproża okiennego.*

8. Miejsca występowania mchów i porostów zdezynfekować preparatem *SLK Fungith* firmy Optolith.
9. Określenie metod zespolenia pęknięć konstrukcyjnych zależy od oględzin i badań wykonanych przez konstruktora. W przypadku mniejszych pęknięć można zastosować specjalne pręty ze stali nierdzewnej, austenitycznej np. *Brutt Saver Profile* systemu Brutt Saver łączonych z murem dwuskładnikową, niekurczliwą zaprawą *Brutt Saver Powder*.

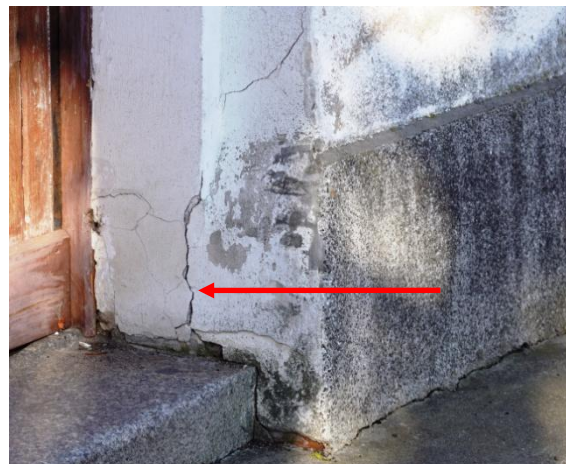
*Fot. nr 21. Pęknięcia występujące w partii cokołowej.*

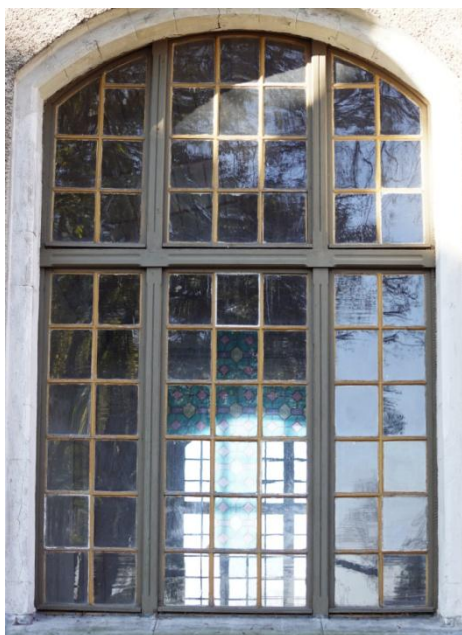
Stolarka okienna i drzwiowa zachowała się w dość dobrym stanie.

*Fot. nr 22. Okno wschodniej elewacji.*

12. Istniejącą stolarkę okienną i drzwiową będącą w dobrym stanie należy zachować i wykonać prace renowacyjne. Powierzchnię drewna oczyścić ze starych warstw malarskich, uzupełnić ubytki flekami stolarskimi i szpachlą. Jako farbę podkładową do malowania można użyć np. podkład *Tikkurila Everal Aqua Primer*. Kolor farby nawierzchniowej należy ustalić po zbadaniu stratygrafii warstw malarskich. Jako warstwę nawierzchniową można zastosować np. wodorozcieńczalną, matową emalię akrylową *Tikkurila Everal Aqua Matt*.

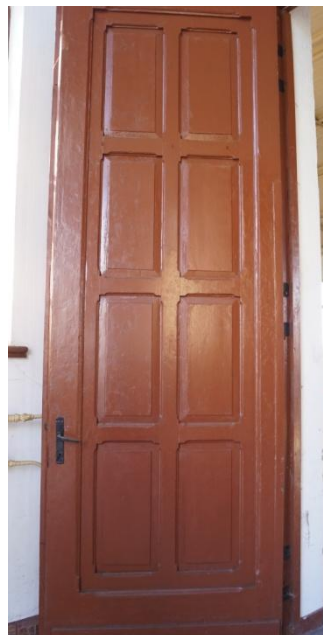
*Fot. nr 23. Wewnętrzne drzwi przedsionka.*
