Bydgoszcz, czerwiec 2022r.

**RAPORT Z BADAŃ GEOTECHNICZNYCH**  
**WRAZ Z WYTYCZNYMI DO WZMOCNIENIA FUNDAMENTU**  
**WERYFIKACJA WARUNKÓW GRUNTOWO-WODNYCH**  
**W STREFIE POSADOWIENIA BUDYNKU ZLOKALIZOWANEGO**  
**PRZY UL. KIELECKIEJ 5 W BYDGOSZCZY**

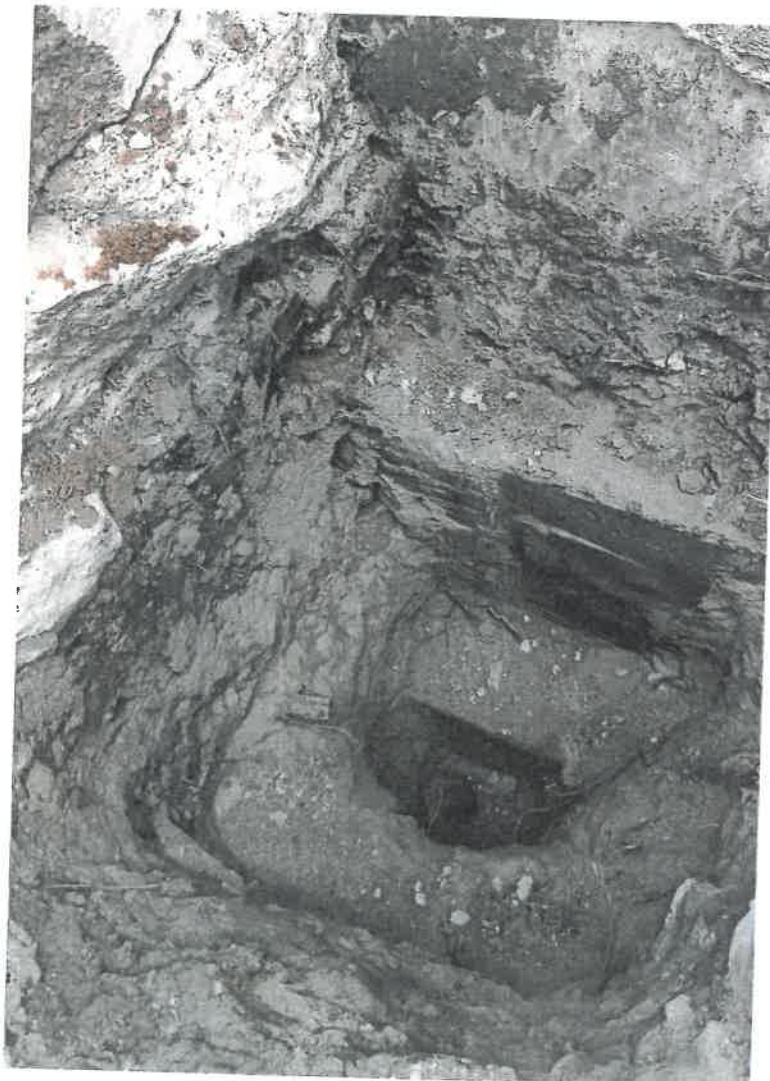
*Fot.1 Widok ogólny odkrywki nr 1*

- w lokalizacji odkrywki nr 1 (po stronie południowej budynku) nawiercono w poziomie posadowienia warstwę nawodnionych piasków o miąższości 20cm, zalegających bezpośrednio na ekspansywnych gruntach ilastych,

- w celu zapewnienia prawidłowej pracy konstrukcji konieczne jest uregulowanie warunków gruntowych w poziomie posadowienia.
- konieczne jest podbicie fundamentów omawianego obiektu w zakresie występowania gruntów niespoistych pod fundamentami. Podbicie wykonać do poziomu stropu minimum -20 cm poniżej stropu iłów. Podbicie wykonać

betonem odcinkowo, gdzie maksymalna długość odcinków nie może być większa niż  $L=1,5$  m. Odstęp pomiędzy odcinkami „przypora”  $L_p=1,5$  m.

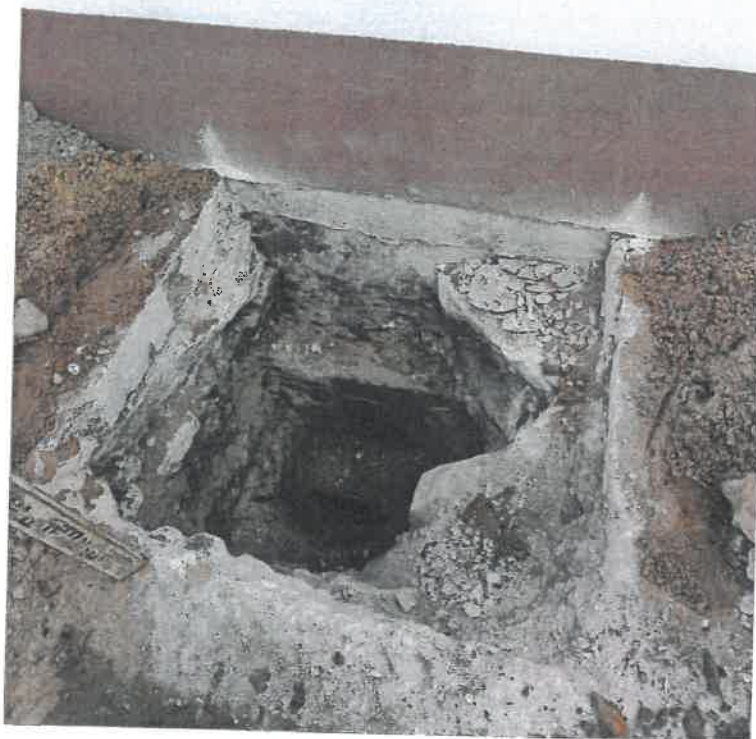
*Fot.2 Widok ogólny odkrywki nr 2*

- w odkrywce nr 1 fundament posadowiony jest na warstwie nawodnionego piasku o miąższości 20cm, poniżej zalega plastyczny ił ekspansywny,
- w odkrywce nr 2 fundament posadowiony jest na warstwie twardeplastycznego iłu ekspansywnego, nie stwierdzono występowania wody gruntowej,
- bruzda fundamentowa wypełniona jest nasypem niekontrolowanym w postaci niejednorodnej mieszanki piasku, iłu, gruzu ceglanego i betonowego.
