TEATR POLSKI  
SZCZECIN UL. SWAROŻYCA 5

**WYMIANA I RENOWACJA OKIEN ORAZ REMONT ELEWACJI  
FRONTOWEJ I STOLARNI TEATRU POLSKIEGO**

**OPINIA KONSERWATORSKA**

**Stan zachowania, przyczyny zniszczeń program prac  
konserwatorskich budynku Teatru Polskiego na ul. Swarzędzka w  
Szczecinie**

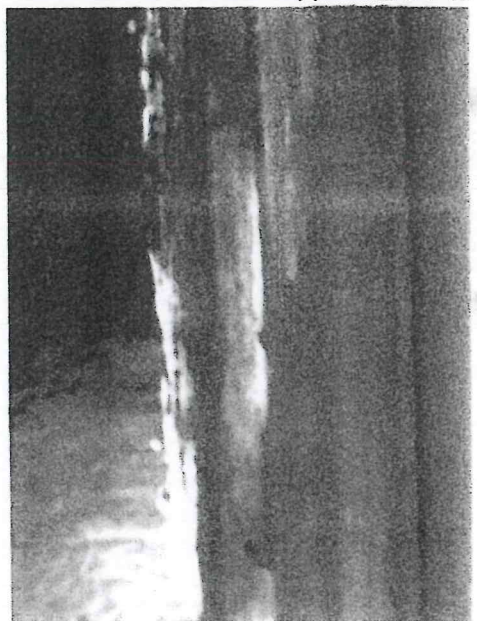
Po przebadaniu wszystkich par drzwi drewnianych stwierdzono miejscami dwa, a miejscami czterokrotne przemalowania kolorystyczne. We wszystkich jednak przypadkach pierwszym kolorem drzwi był kolor kasztanowo-brązowy o numerze z palety Dulux 23 YR 08/237. Przed pomalowaniem należy wykonać próbkę koloru bezpośrednio na drewnie. Przy zamawianiu nowych drzwi dostawca powinien dostarczyć próbkę koloru na desce.

Fot. 1 Drzwi boczne – na samym drewnie przesłity oryginalnej brązowej farby

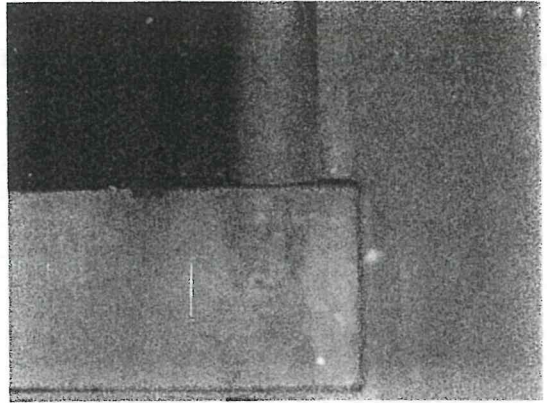
Mimo to jednak nie występują tu wielowarstwowe skorupy, tylko miejscami jedno, dwuwarstwowy nalot pyłów i smótek (fot. 2). Niezależnie od grubości nawarstwień smółkowego jego działanie na cegłę i tynk jest destrukcyjne – kumulują się gazy atmosferyczne, tlenki wywołują dalsze reakcje chemiczne, które przy długotrwałym działaniu uszkadzają powłokę materiału i przenikają do dalszych jego partii. Po wniknięciu soli następuje rozsadzanie, kruszenie i rozpad materiału. Zmiany sezonu, okres wiosenno-letni i jesienno zimowy, którym towarzyszą przymrozki powodują zamrażanie i odmarzanie wody i kryształów soli, rozluźnienie spoiwości materiału a w efekcie długotrwałego działanie jego kruszenie się i rozpad.

**Fot.2. Naloty w partii tynkowanej – tu okiennej.**

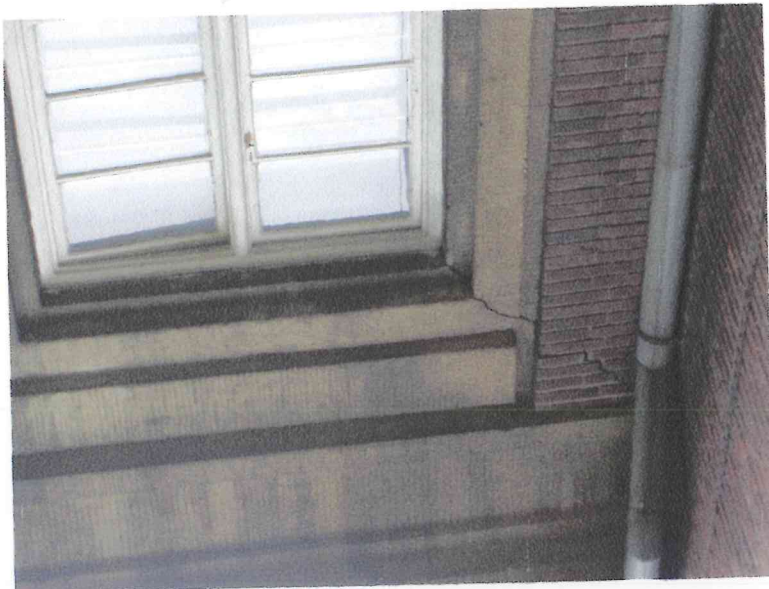
Stan zachowania budynku ogólnie dobry. Brak większych mechanicznych uszkodzeń elewacji czy zwartych, zbitych nawarstwień. Budynek pokrywa warstwa czarnego nalotu atmosferycznego na cegle i tynku imitującym kamień (fot. 1). Tynk, ze względu na dużą porowatość jest w gorszym stanie zachowania niż cegła klinkierowa. Zanieczyszczenia atmosferyczne przyklejają się łatwiej do powierzchni o zróżnicowanej fakturze niż do powierzchni śliskich.

**Fot.10 Czarny nalot na powierzchni cegły.**

3. Całość elewacji należy umyć chemicznie 2,5-5% kwasem HF lub gotowym preparatem Sto Fassadenabbeizer. Miejsca silnie zaplamione, szczególnie partie tynkowane, gdzie ze względu na porowatość materiału naloty są trudniejsze do usunięcia, z nawarstwieniami sadzy i pyłów (fot. 1) należy umyć dwukrotnie.

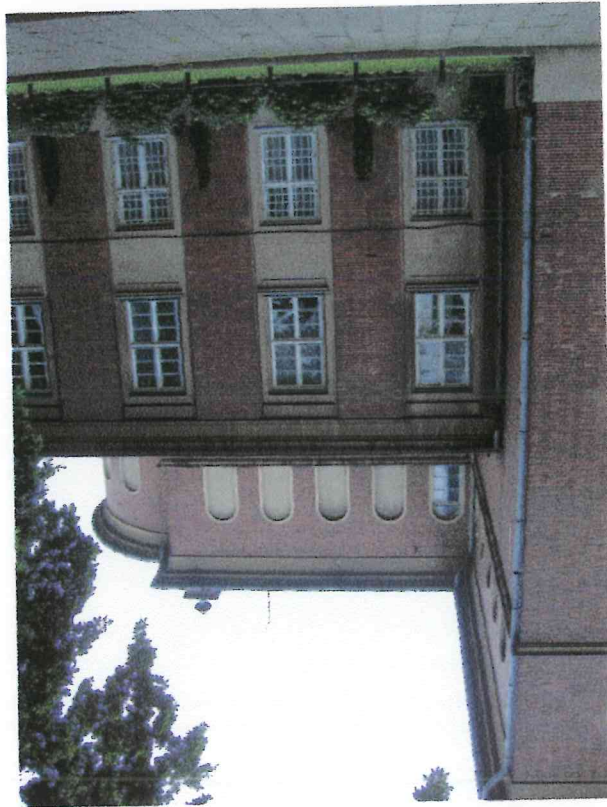
Zle zachowany jest tynk portalu głównego (fot. 6). Liczne spękania, łatanie drobnych ubytków, wstawki cementowe, popękane schody zaatakowane przez mchy i porosty, zaniebane drewniane drzwi wejściowe nadają wejściu zaniebdany wygląd.

Fot.6 Zlec zachowany tynek okrągłego ryzalitu środkowego na wejściem.

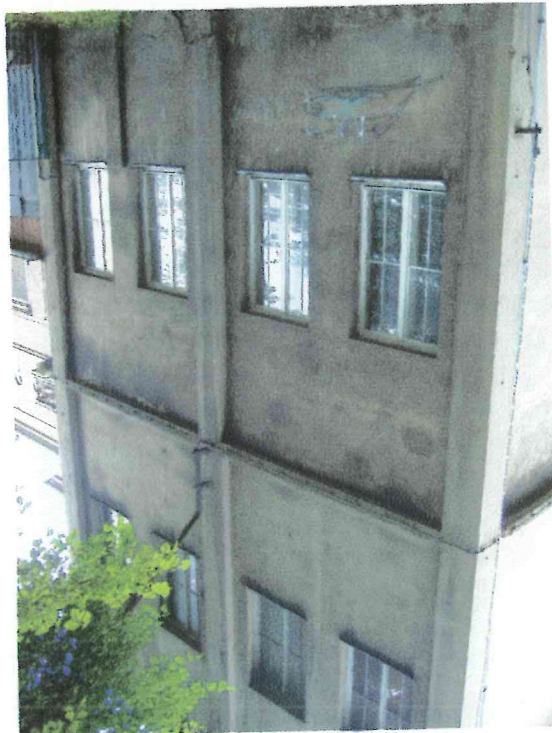
Tynk na tych oknach jest źle zachowany. Kruszy się i odspaja (fot. 14). Ma liczne pęcherze i

spękania, oraz szereg większych i mniejszych szczelin pozwalających na penetrację wody.

**Fot.14 Zatorynkowane partie duzych okien**

należy istniejący tynk poddać konserwacji poprzez:

- umycie chemiczne 5% kwasem fluorowodorowym lub gotowym preparatem Sto

Fassadenabbeizer przy najmniej dwukrotnie,

- zbitcie partii osłabionych

- założenie w tych miejscach nowego tynku. Jako warstwę podkładową należy
