PROGRAM PRAC KONSERWATORSKICH

ELEWACJE BIBLIOTEKI PEDAGOGICZNEJ PRZY UL. DĄBROWSKIEGO 4 W TORUNIU

Dokumentację sporządziła Eliza Płocińska

Toruń, październik 2022 r.

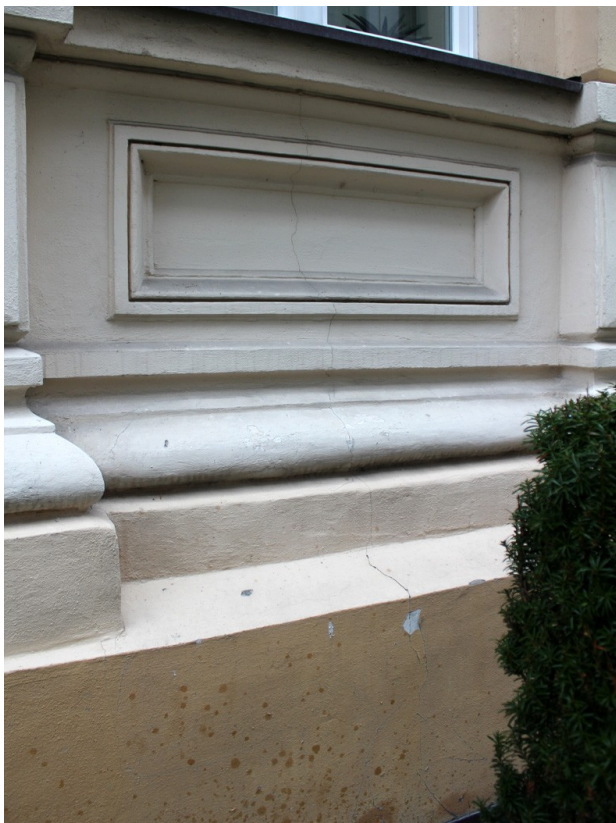
W obrębie elewacji kamienicy nie dostrzeżono większych problemów o charakterze konstrukcyjnym. Drobne rysy w osiach otworów okiennych nie wydają się stanowić poważnego problemu. Największa szczelina powiązana z niewielkimi ubytkami tynku znajduje się na bocznej (południowo-wschodniej) elewacji budynku. Ocena zasadności wykonania przeszyc stabilizujących powinna należeć do konstruktora.

31. Budynek Biblioteki Pedagogicznej przy ul. Dąbrowskiego 4 w Toruniu. Stan zachowania na jesieni 2022 r. Elewacja boczna. Drobne rysy w osiach otworów okiennych. (Fot. E. Płocińska)

Partie tynków o szczególnym znaczeniu należy wzmocnić i podkleić. Proponuje się w tym celu preparat na bazie estrów etylowych kwasu krzemowego KSE 300 firmy Remmers. Rysy należy naciąć na całą głębokość. Szczeliny, pęknięcia oraz odspojone fragmenty tynków podkleić należy preparatem iniekcyjnym na bazie wapna PLM firmy CTS.

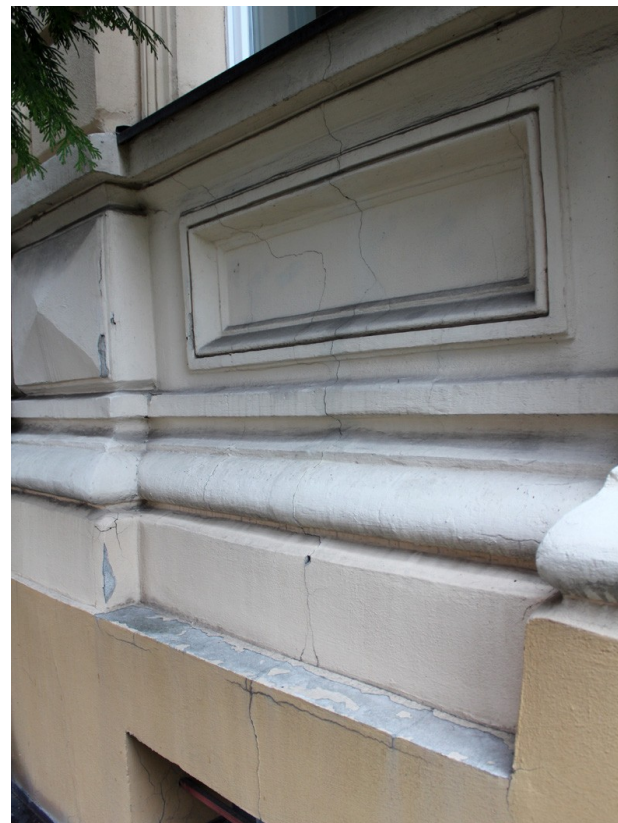
32. Budynek Biblioteki Pedagogicznej przy ul. Dąbrowskiego 4 w Toruniu. Stan zachowania na jesieni 2022 r. Elewacja frontowa. Drobne rysy w osiach otworów okiennych. (Fot. E. Płocińska)

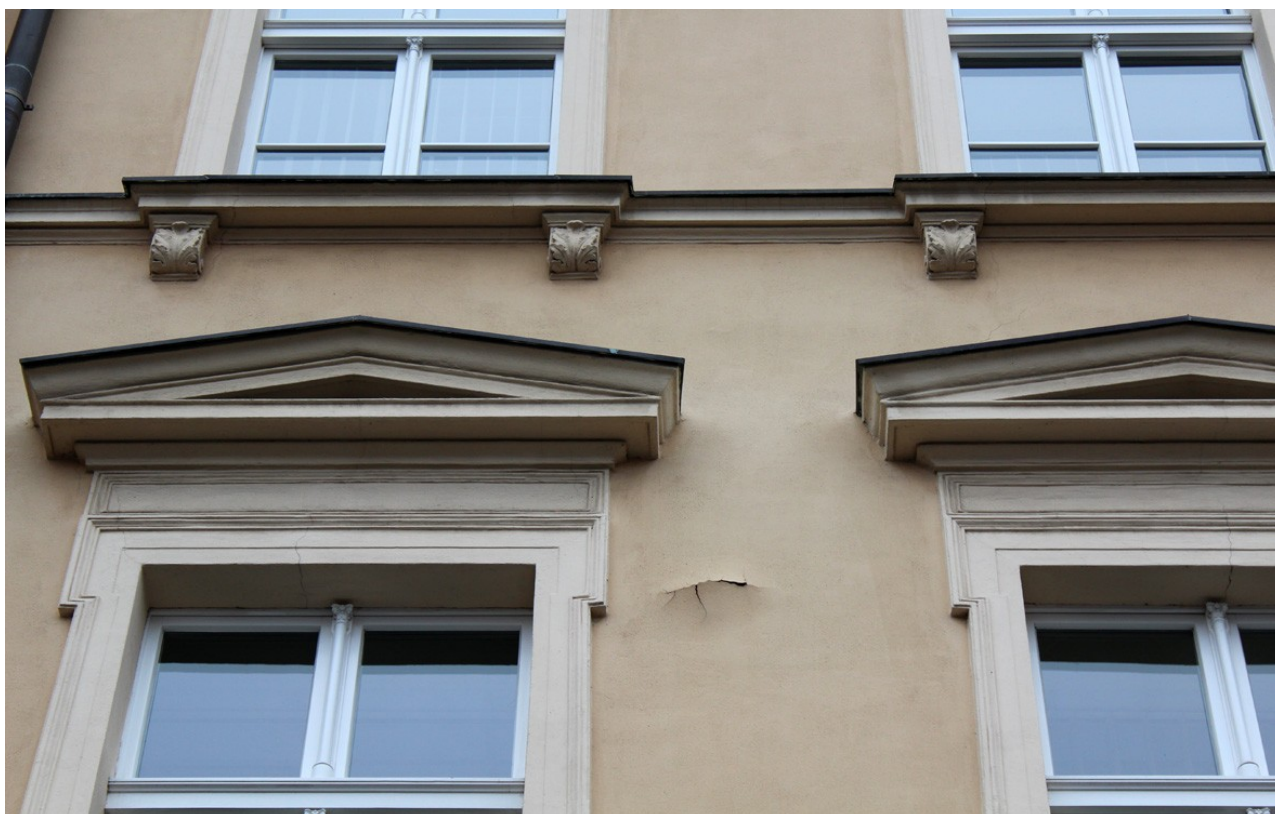
34. Budynek Biblioteki Pedagogicznej przy ul. Dąbrowskiego 4 w Toruniu. Stan zachowania na jesieni 2022 r. Elewacja frontowa. Pęcherz w partii tynków płaskich. (Fot. E. Płocińska)

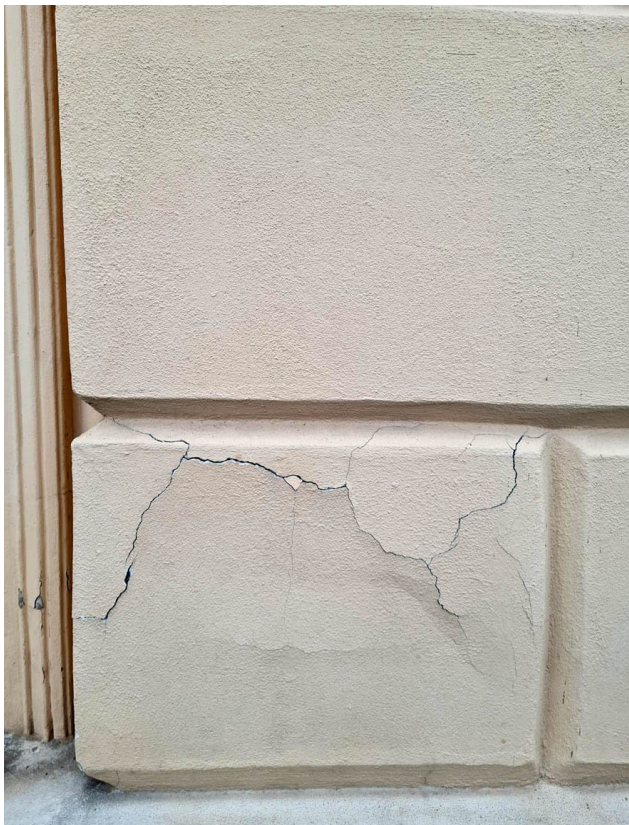
35. Budynek Biblioteki Pedagogicznej przy ul. Dąbrowskiego 4 w Toruniu. Stan zachowania na jesieni 2022 r. Spękania tynków w partii tynków boniowań. (Fot. E. Płocińska)

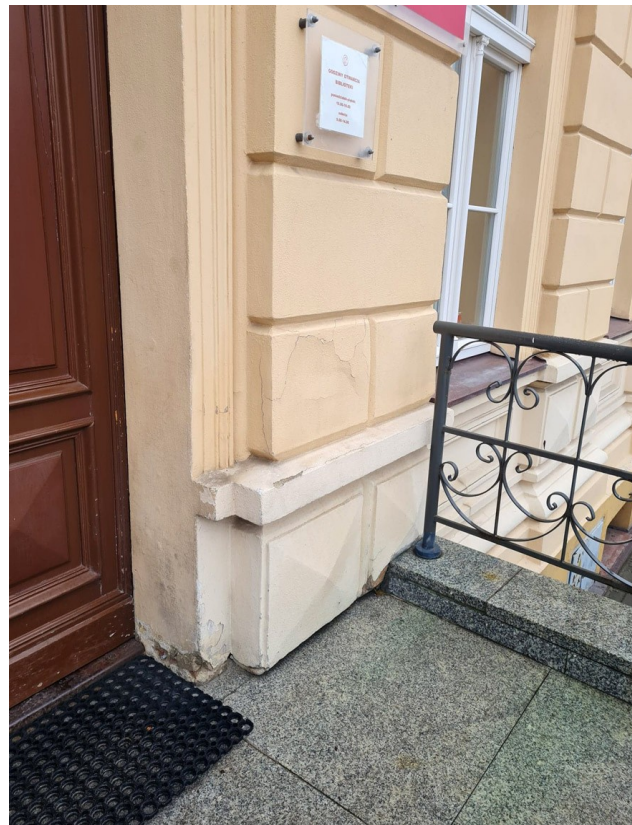
36. Budynek Biblioteki Pedagogicznej przy ul. Dąbrowskiego 4 w Toruniu. Stan zachowania na jesieni 2022 r. Elewacja frontowa. Rozwarstwienia tynków przy wejściu głównym. (Fot. E. Płocińska)

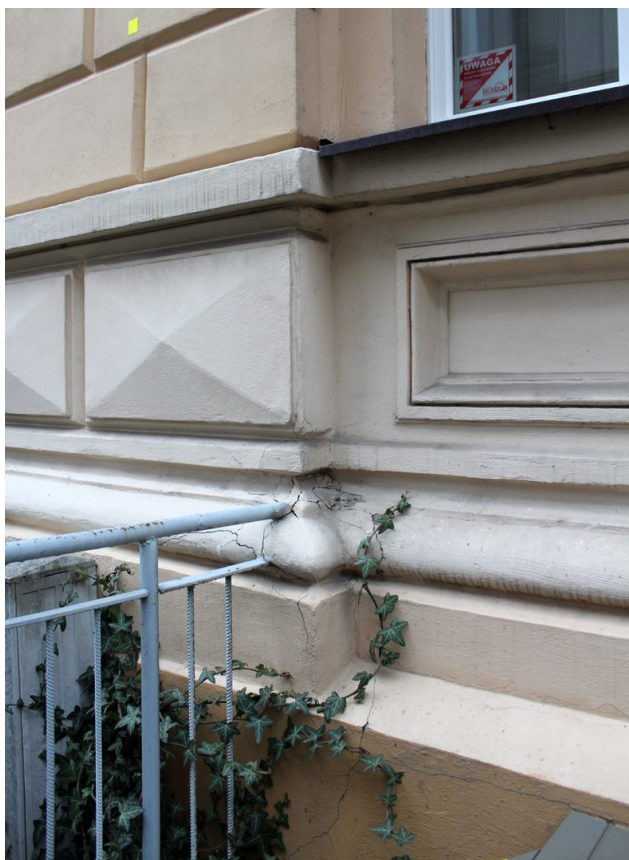
37. Budynek Biblioteki Pedagogicznej przy ul. Dąbrowskiego 4 w Toruniu. Stan zachowania na jesieni 2022 r. Elewacja boczna. Uszkodzenia tynków spowodowane prawdopodobnie korozją barierki. (Fot. E. Płocińska)

Oczyszczone elementy metaloplastyki należy zabezpieczyć podkładową farbą antykorozyjną. Poleca się w tym celu farby, których działanie polega na wytworzeniu powłoki galwanicznej (np. preparat Zinga lub inny o wysokiej zawartości cynku).

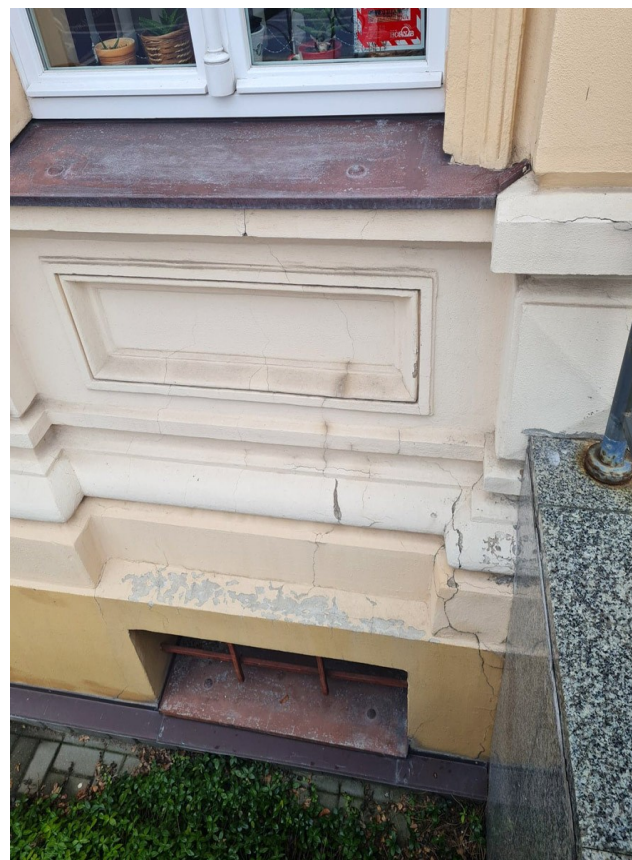
38. Budynek Biblioteki Pedagogicznej przy ul. Dąbrowskiego 4 w Toruniu. Stan zachowania na jesieni 2022 r. Elewacja frontowa. Uszkodzenia tynków w sąsiedztwie wejścia głównego. (Fot. E. Płocińska)

Do uzupełnień tynków proponuje się użycie gotowych zapraw dedykowanych do uzupełniania zabytkowych tynków np. zapraw na bazie wapna trassowego firmy Optolith, Tubag itp. Do wytworzenia warstwy szczepnej, szczególnie w miejscach o wzmożonej destrukcji cegieł i tynków (np. w partii przyziemia) można użyć preparatu Haftfest firmy Remmers. Większe ubytki profili opasek okiennych i drzwiowych należy odtworzyć metodą ciągnięcia na ścianie.

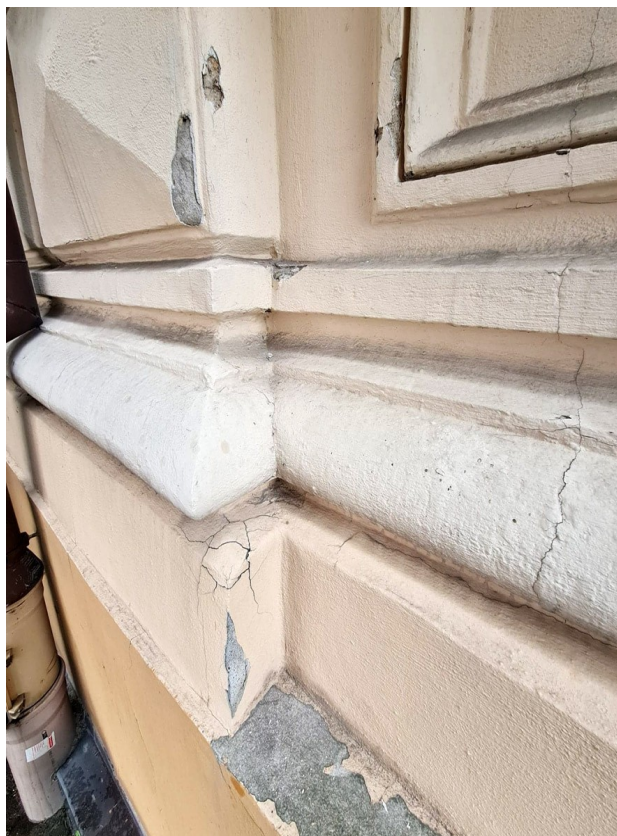
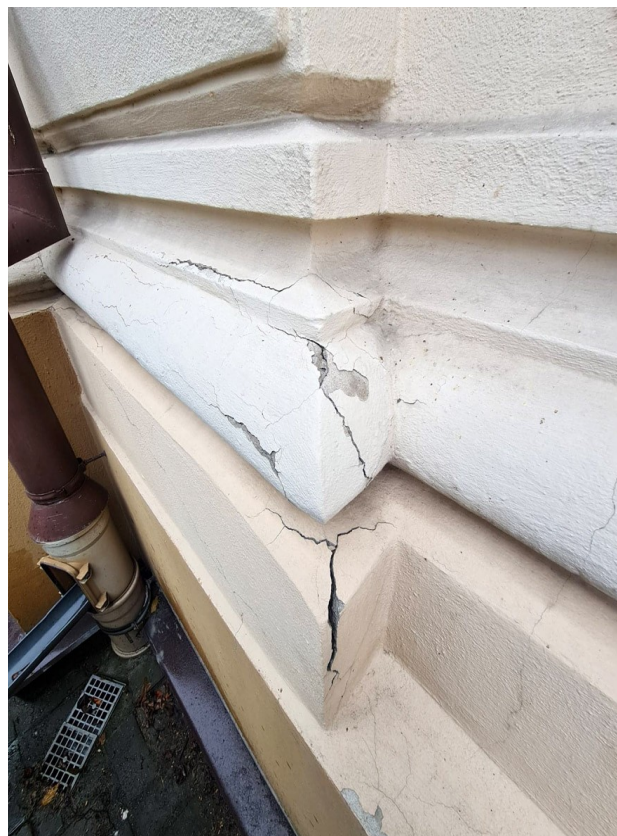
39. Budynek Biblioteki Pedagogicznej przy ul. Dąbrowskiego 4 w Toruniu. Stan zachowania na jesieni 2022 r. Elewacja frontowa. Uszkodzenia tynków w partii parteru. (Fot. E. Płocińska)

40. Budynek Biblioteki Pedagogicznej przy ul. Dąbrowskiego 4 w Toruniu. Stan zachowania na jesieni 2022 r. Elewacja frontowa. Uszkodzenia tynków w partii parteru. (Fot. E. Płocińska)

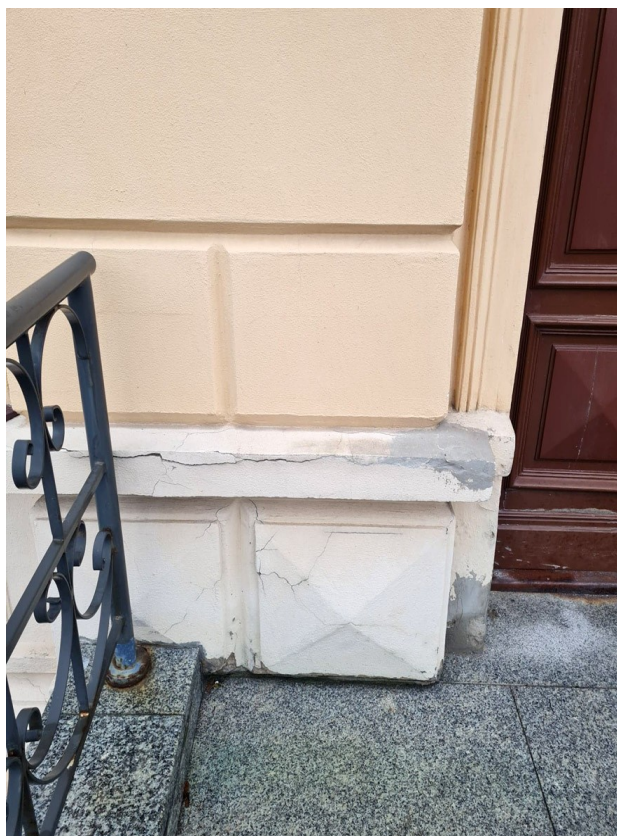
41. Budynek Biblioteki Pedagogicznej przy ul. Dąbrowskiego 4 w Toruniu. Stan zachowania na jesieni 2022 r. Elewacja frontowa. Uszkodzenia tynków w sąsiedztwie wejścia głównej. (Fot. E. Płocińska)

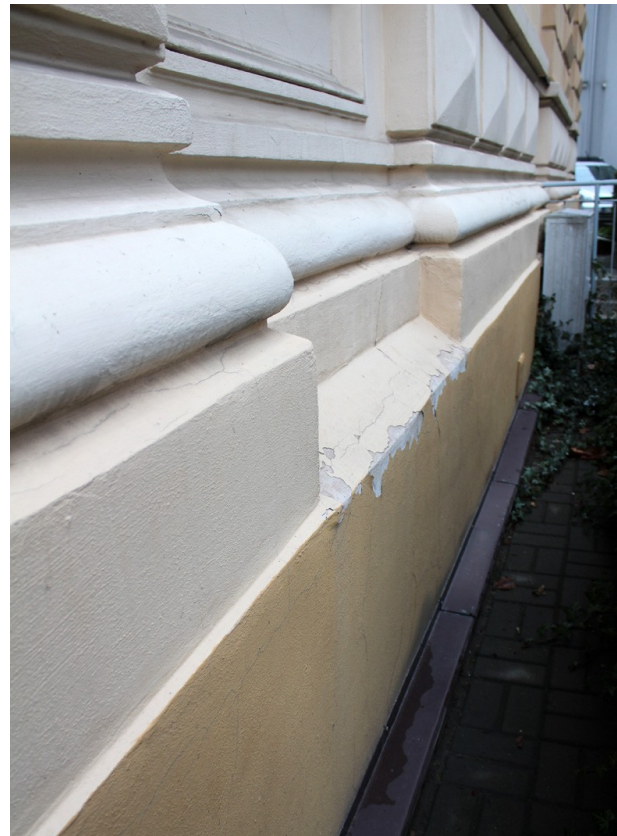
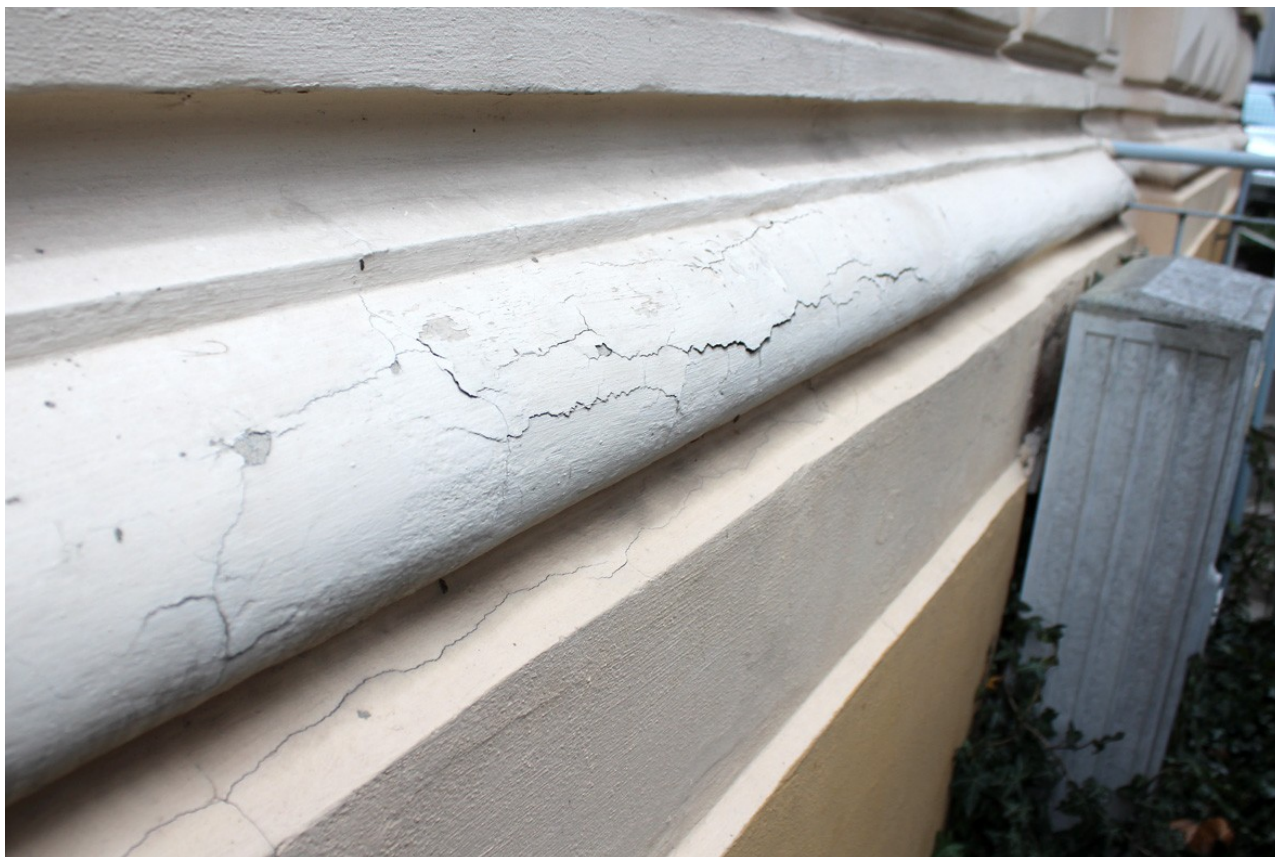
42. Budynek Biblioteki Pedagogicznej przy ul. Dąbrowskiego 4 w Toruniu. Stan zachowania na jesieni 2022 r. Elewacja boczna. Uszkodzenia tynków cokołu. (Fot. E. Płocińska)

43. Budynek Biblioteki Pedagogicznej przy ul. Dąbrowskiego 4 w Toruniu. Stan zachowania na jesieni 2022 r. Elewacja boczna. Uszkodzenia tynków cokołu. (Fot. E. Płocińska)

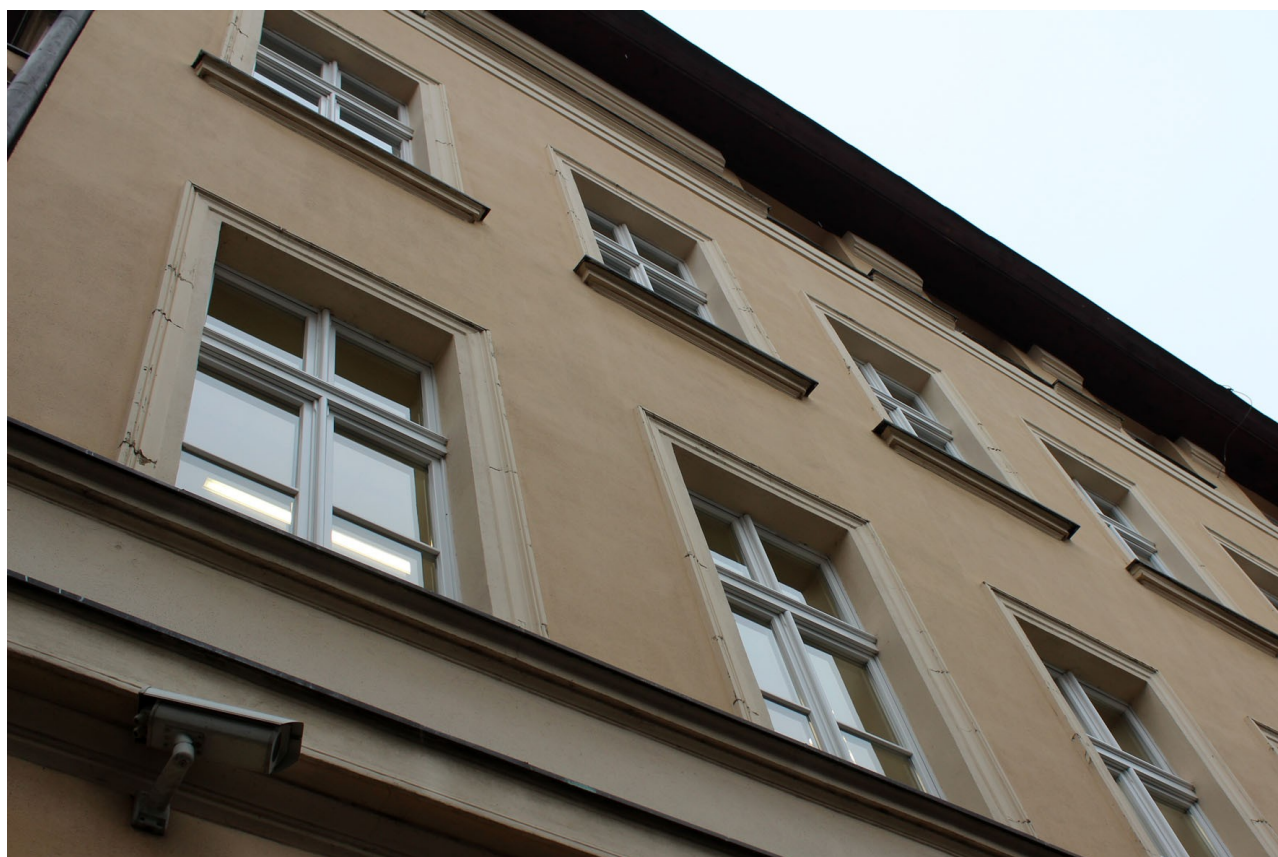
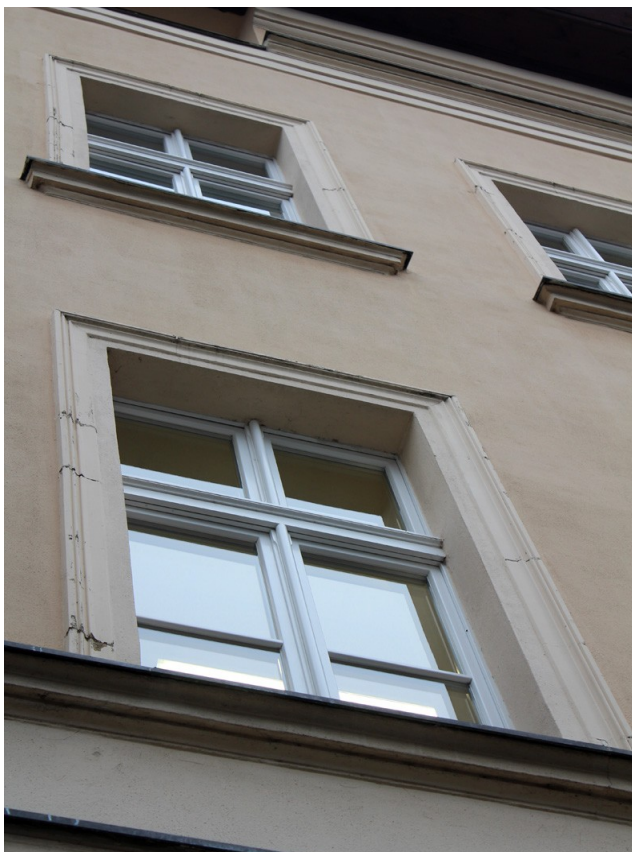
44. Budynek Biblioteki Pedagogicznej przy ul. Dąbrowskiego 4 w Toruniu. Stan zachowania na jesieni 2022 r. Elewacja tylna. Uszkodzenia profili opasek okiennych. (Fot. E. Płocińska)

45. Budynek Biblioteki Pedagogicznej przy ul. Dąbrowskiego 4 w Toruniu. Stan zachowania na jesieni 2022 r. Elewacja tylna. Uszkodzenia profili opasek okiennych. (Fot. E. Płocińska)

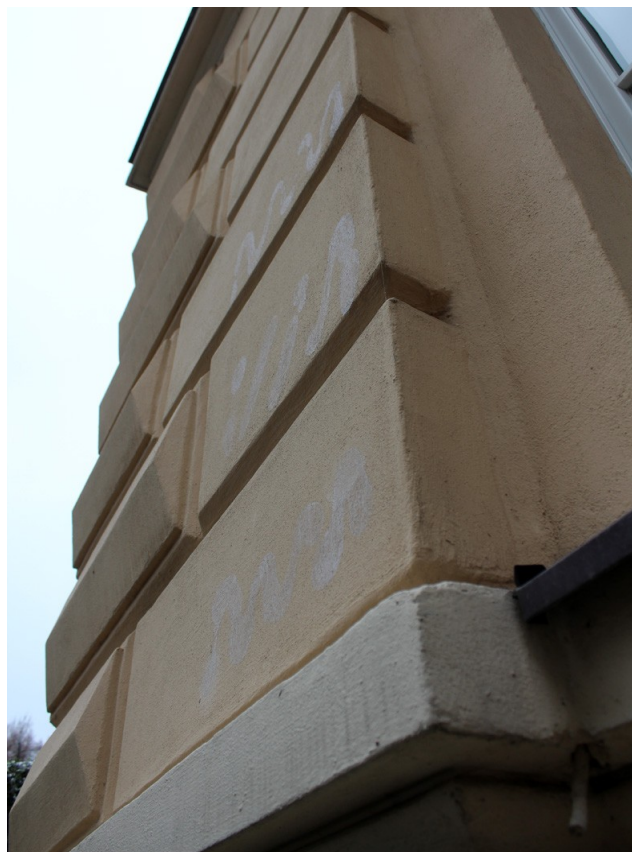
46. Budynek Biblioteki Pedagogicznej przy ul. Dąbrowskiego 4 w Toruniu. Stan zachowania na jesieni 2022 r. Elewacja boczna. Graffiti. (Fot. E. Płocińska)

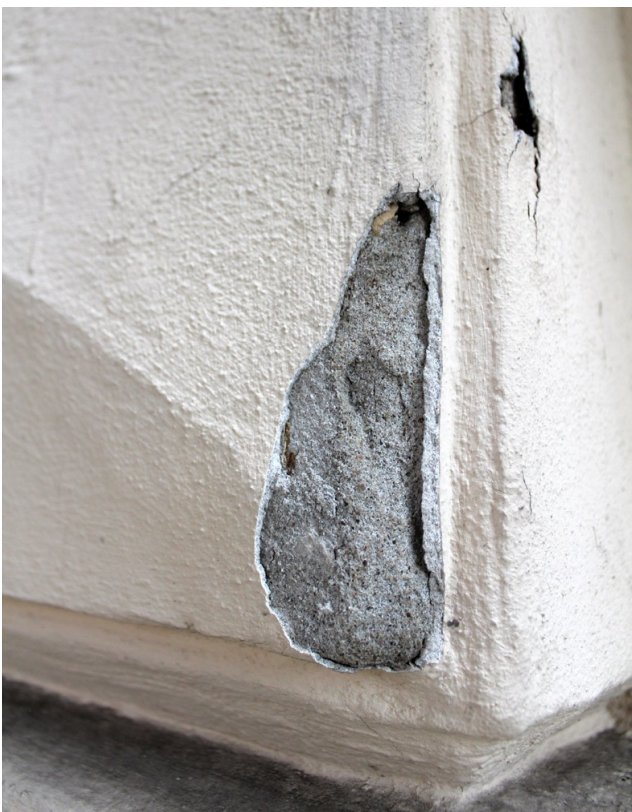
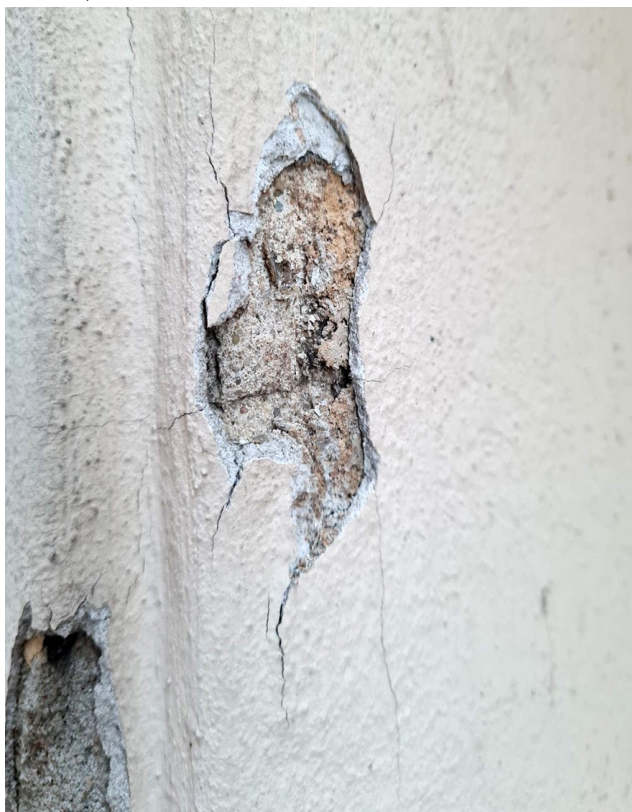
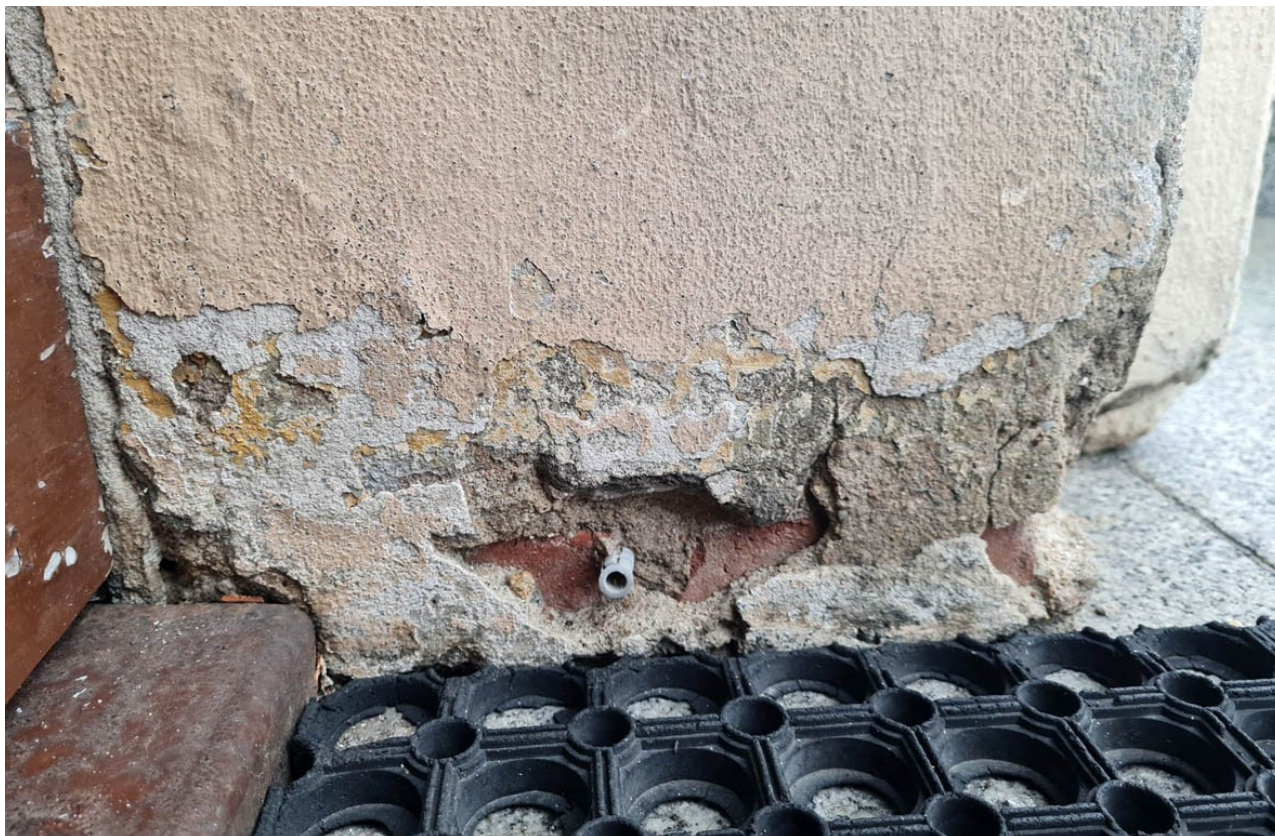
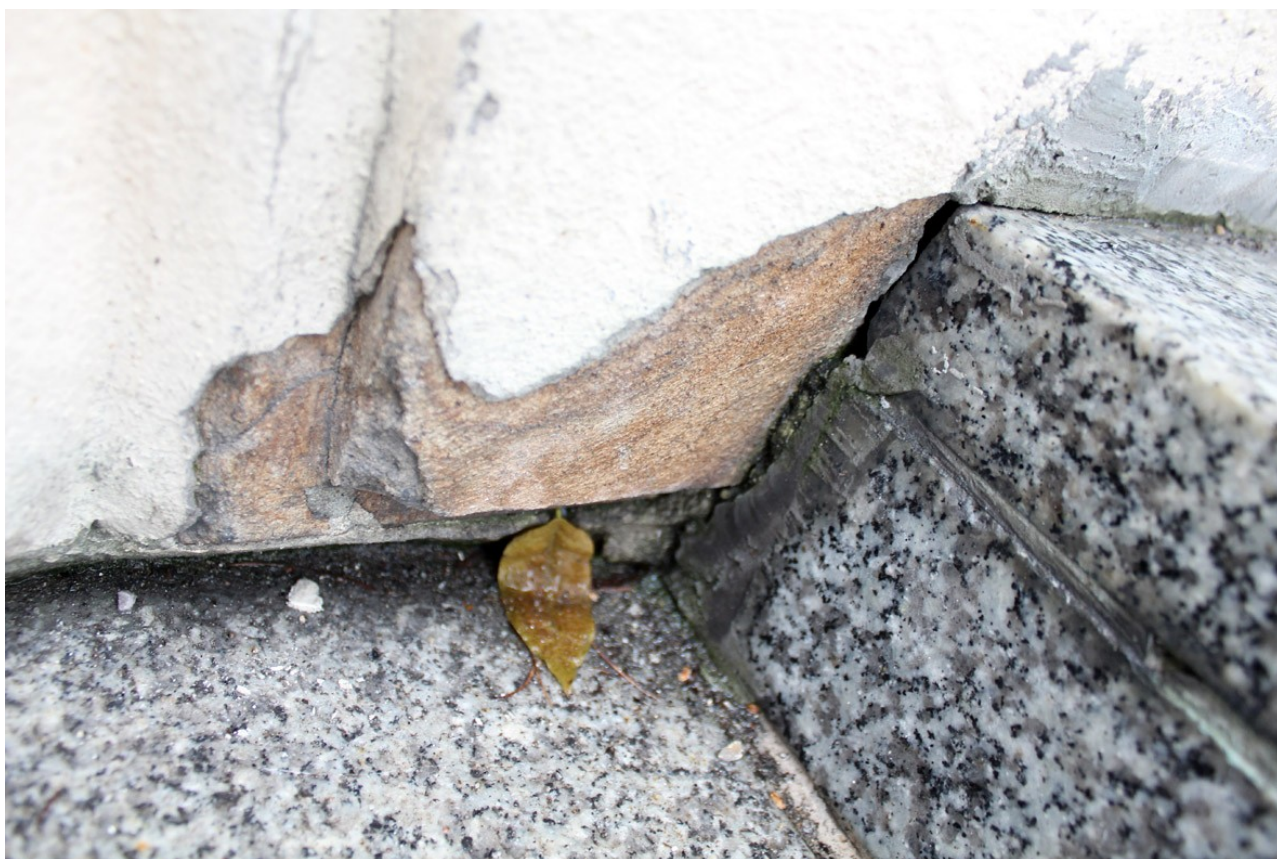
W obrębie wszystkich elewacji odnotowano kilka większych ubytków w obrębie tynków płaskich i elementów architektonicznych lecz są to ubytki stosunkowo nieliczne. Ponadto, w wielu miejscach, przede wszystkim nieosłoniętych gzymśów partii powyżej cokołu odnotować można siatkę spękań i odspojień tynków. Spod odspojonych szczelnych współczesnych tynków zewnętrznych wysypuje się zdestruowany tynk o niższej wytrzymałości.

47. Budynek Biblioteki Pedagogicznej przy ul. Dąbrowskiego 4 w Toruniu. Stan zachowania na jesieni 2022 r. Rozwarstwienia tynku. Szczelna powłoka cienkowarstwowa na tynkach o niższej wytrzymałości. (Fot. E. Płocińska)

48. Budynek Biblioteki Pedagogicznej przy ul. Dąbrowskiego 4 w Toruniu. Stan zachowania na jesieni 2022 r. Rozwarstwienia tynku. Szczelna powłoka cienkowarstwowa na tynkach o niższej wytrzymałości z powłoką malarską w kolorze ugrowym. (Fot. E. Płocińska)

49. Budynek Biblioteki Pedagogicznej przy ul. Dąbrowskiego 4 w Toruniu. Stan zachowania na jesieni 2022 r. Rozwarstwienia tynku. Szczelna powłoka cienkowarstwowa na tynkach o niższej wytrzymałości z powłoką malarską w kolorze ugrowym. (Fot. E. Płocińska)

50. Budynek Biblioteki Pedagogicznej przy ul. Dąbrowskiego 4 w Toruniu. Stan zachowania na jesieni 2022 r. Rozwarstwienia tynku. Szczelna powłoka cienkowarstwowa na tynkach o niższej wytrzymałości z powłoką malarską w kolorze ugrowym. (Fot. E. Płocińska)

Zewnętrzną warstwę wykończeniową elewacji biblioteki stanowi tynk o wyższych od oryginalnych parametrach wytrzymałościowych. Właściwe dla przywrócenia naturalnych procesów odsychania elewacji byłoby jej usunięcie. W związku z dużą przyczepnością ostatniej warstwy okaże się to prawdopodobnie niemożliwe bez uszkodzenia historycznych tynków. Dlatego zdecydowano się tę warstwę zostawić zachowując w ten sposób formę oryginalnych (choć przykrytych wtórną warstwą) detali architektonicznych. Dopuszcza się, jeśli będzie to niezbędne skucie tynków płaskich, jeżeli nie zachowały się pod nimi tynki historyczne lub są one w znacznym stopniu uszkodzone. Nie należy traktować tego jednak jako zasady, ograniczając się, na tyle na ile będzie to możliwe – do napraw.

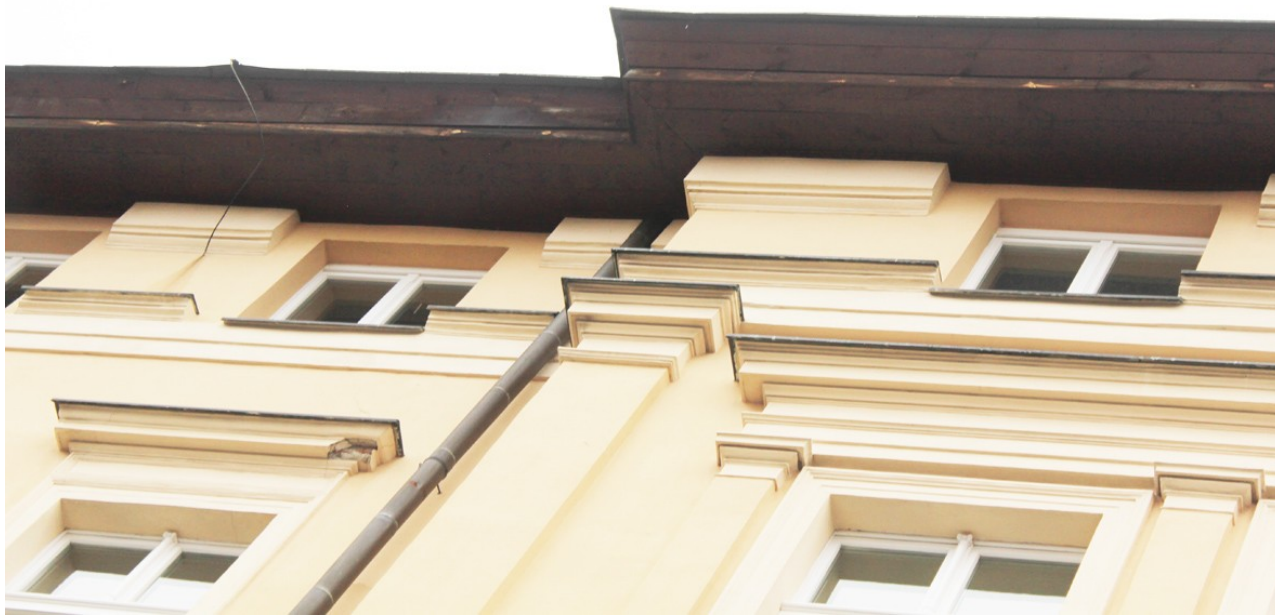
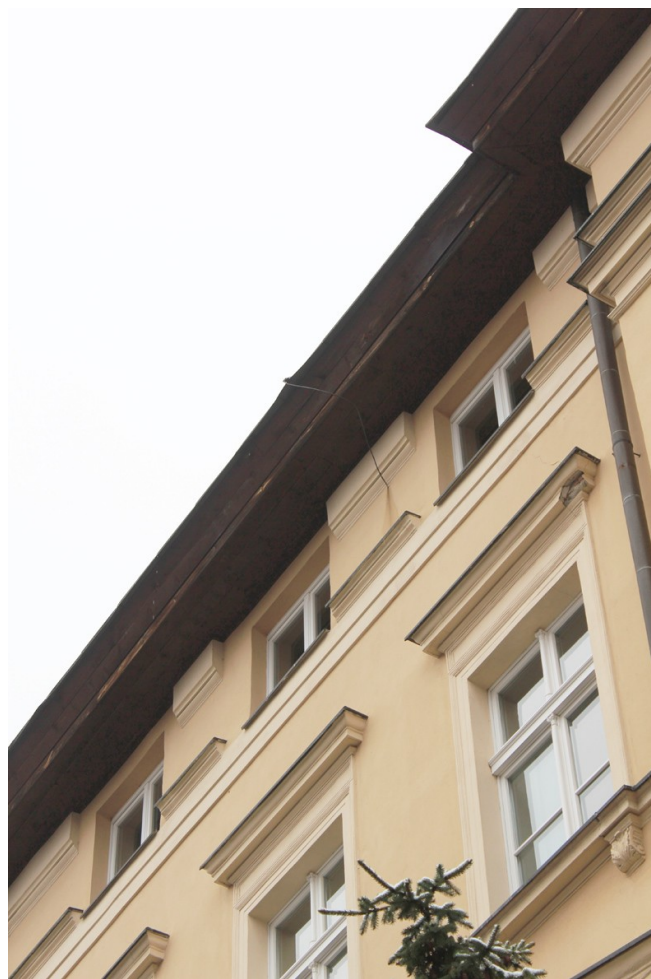
51. Budynek Biblioteki Pedagogicznej przy ul. Dąbrowskiego 4 w Toruniu. Jesień 2022 r. Stan zachowania (wtórnej) podbitki dachowej. (Fot. E. Płocińska)

52. Budynek Biblioteki Pedagogicznej przy ul. Dąbrowskiego 4 w Toruniu. Jesień 2022 r. Stan zachowania (wtórnej) podbitki dachowej. (Fot. E. Płocińska)

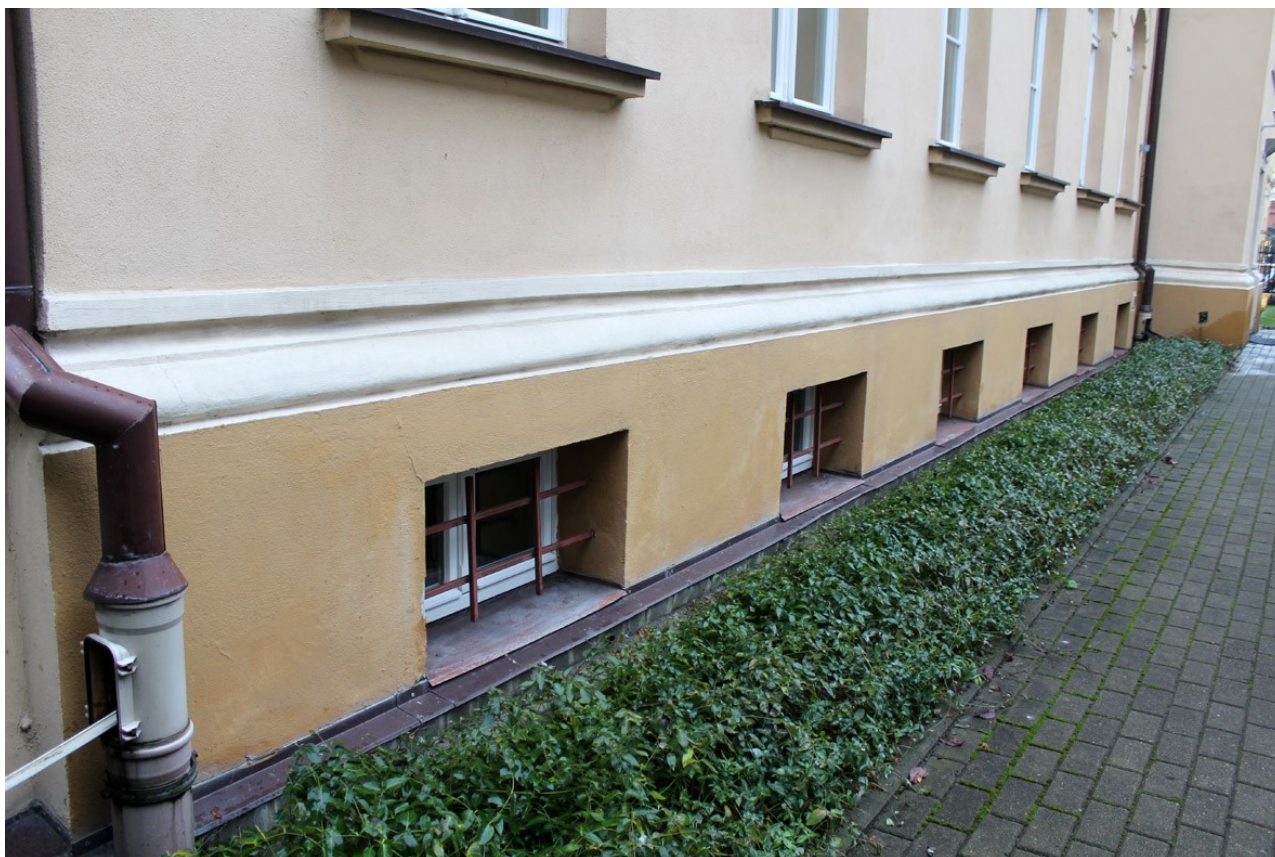
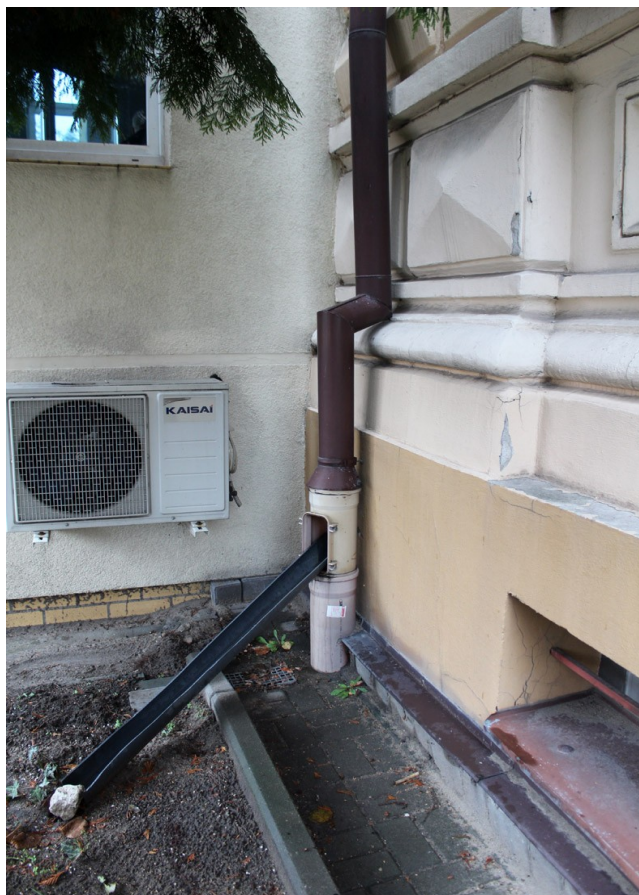
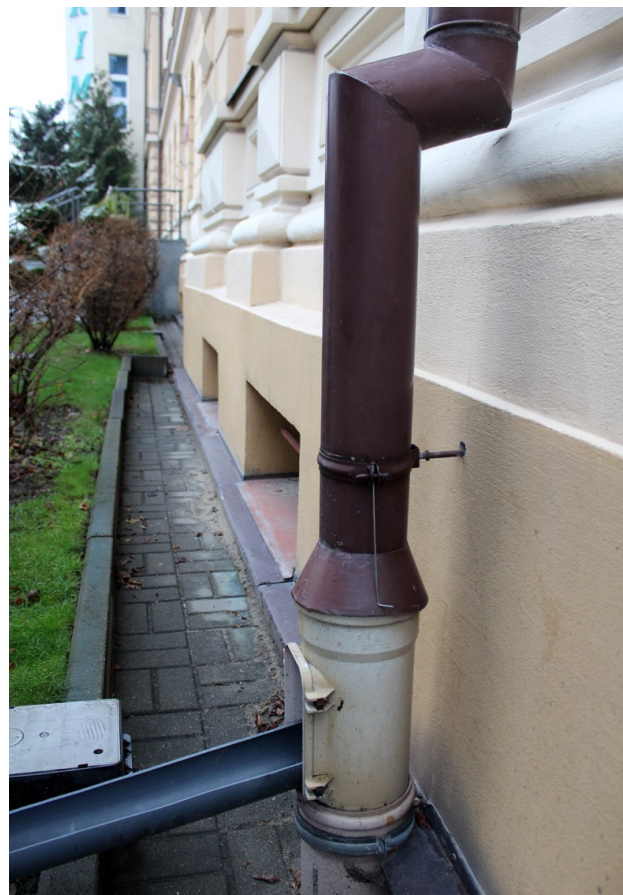
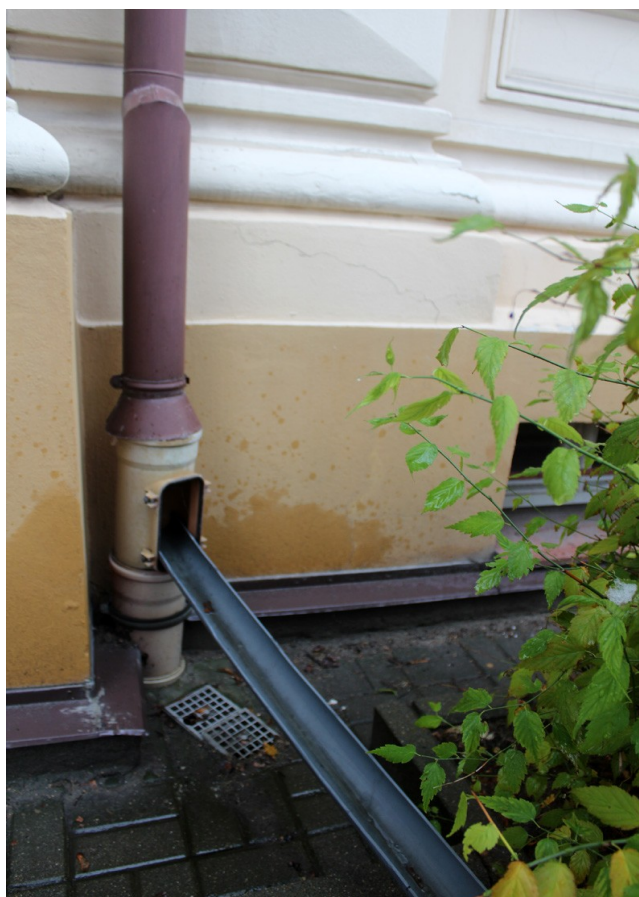
53. Budynek Biblioteki Pedagogicznej przy ul. Dąbrowskiego 4 w Toruniu. Jesień 2022 r. Stan zachowania instalacji przeciwwodnej. (Fot. E. Płocińska)

55, 56, 57. Budynek Biblioteki Pedagogicznej przy ul. Dąbrowskiego 4 w Toruniu. Jesień 2022 r. Stan zachowania instalacji przeciwwodnej. (Fot. E. Płocińska)

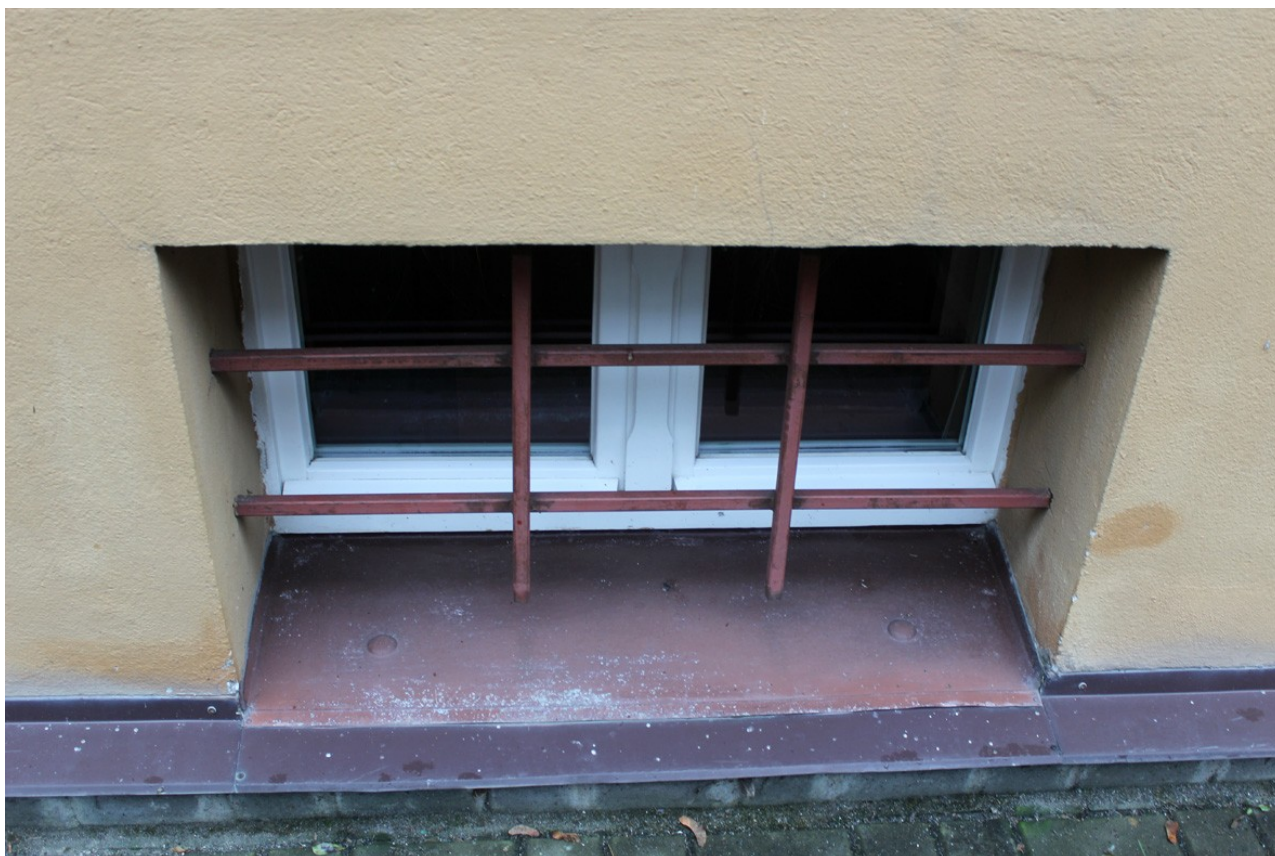
54. Budynek Biblioteki Pedagogicznej przy ul. Dąbrowskiego 4 w Toruniu. Jesień 2022 r. Stan blacharki i rozwiązanie izolacji. (Fot. E. Płocińska)
