PROGRAM PRAC KONSERWATORSKICH

ELEWACJE BIBLIOTEKI PEDAGOGICZNEJ PRZY UL. DĄBROWSKIEGO 4 W TORUNIU

Dokumentację sporządziła Eliza Płocińska

Toruń, październik 2022 r.

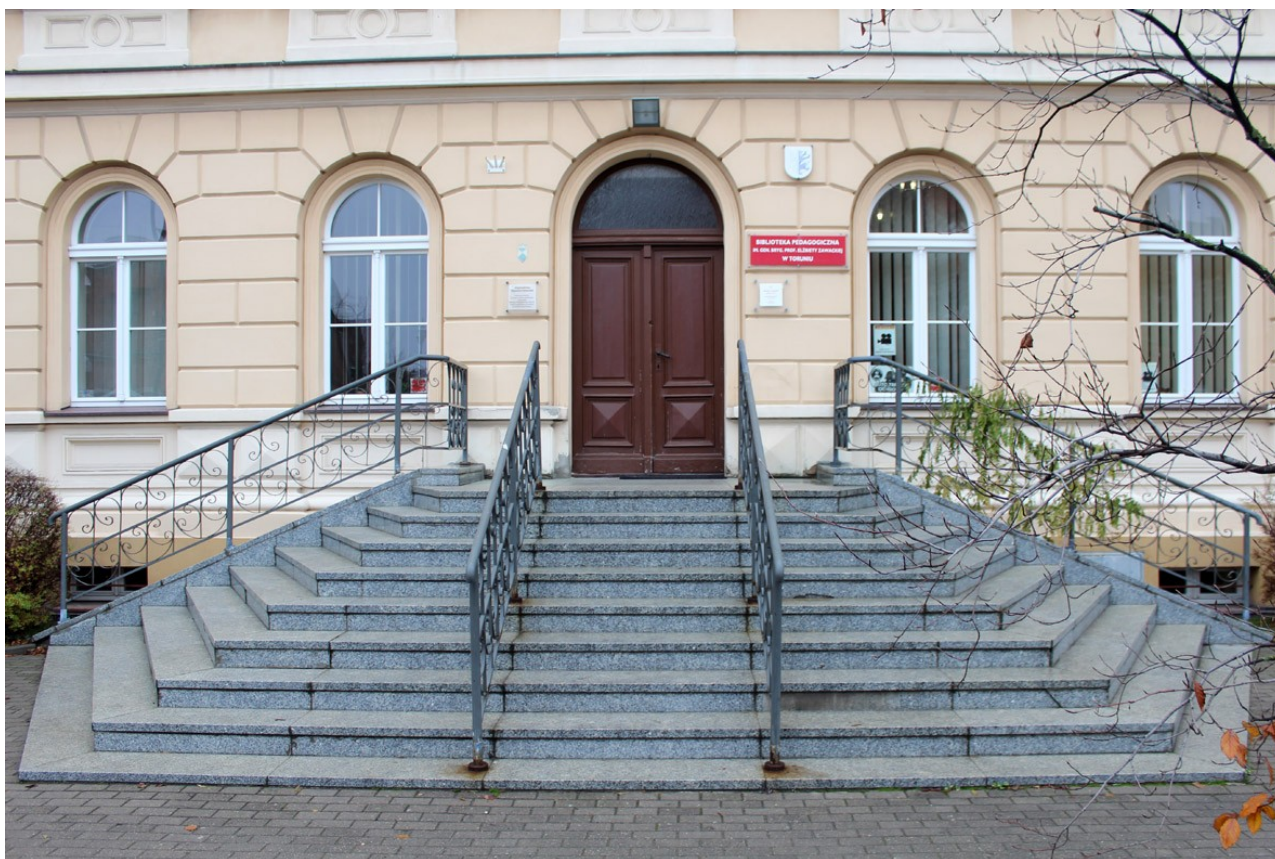
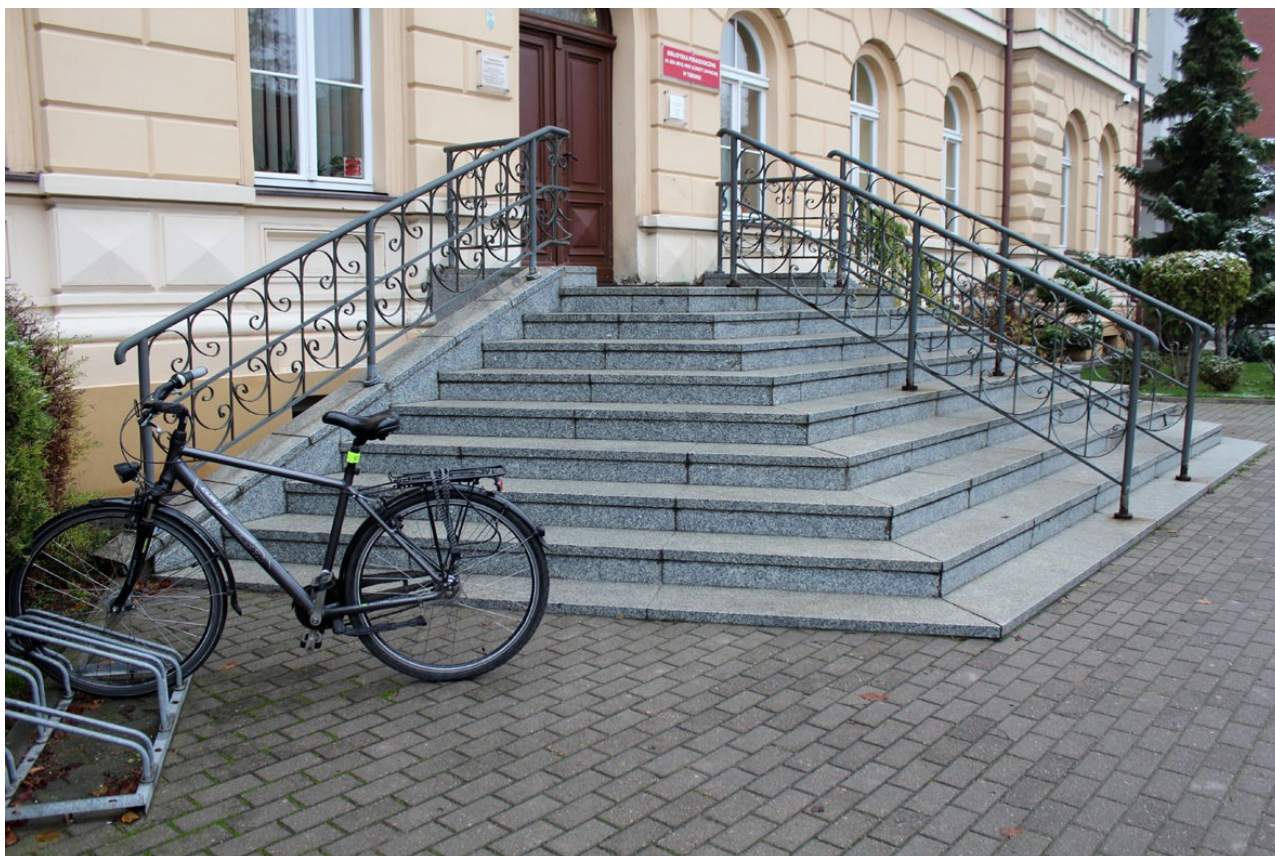
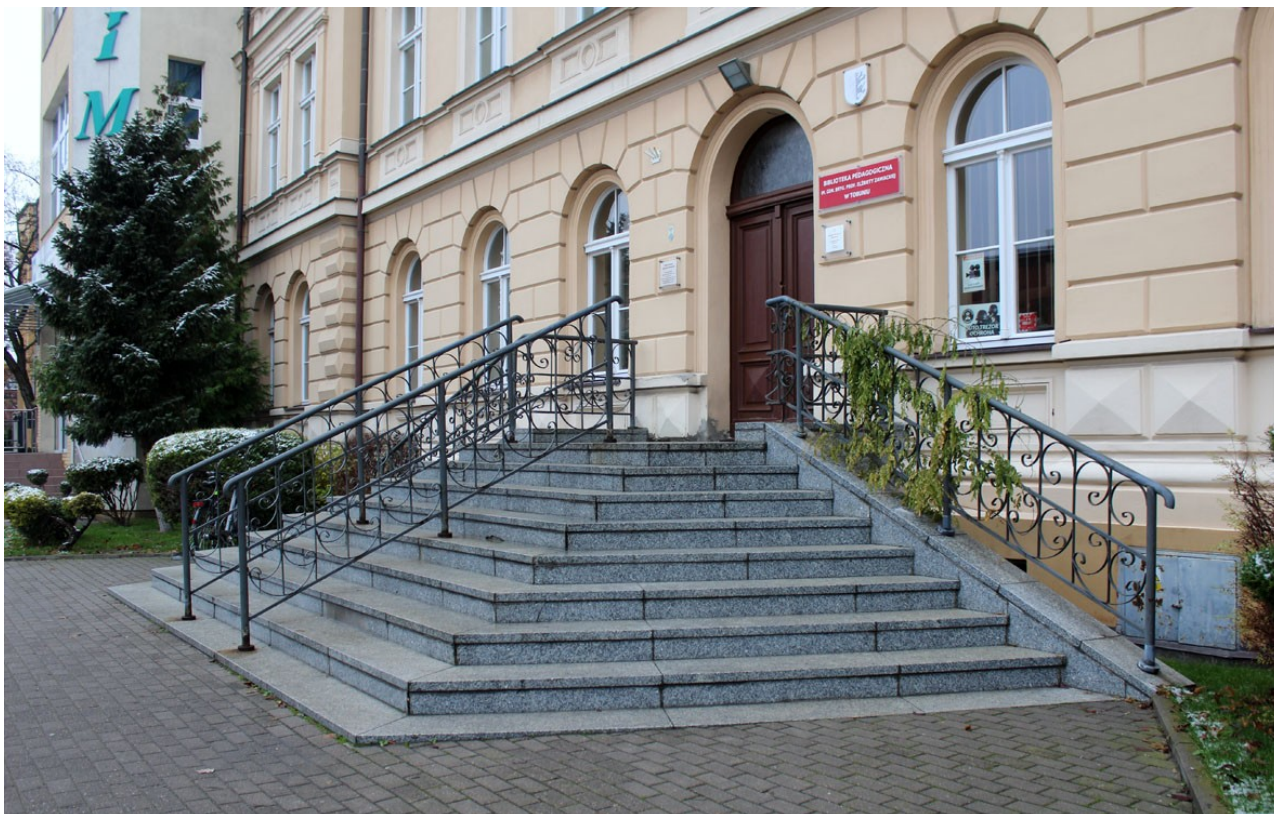
Dużą stratą dla historycznego charakteru budowli jest wprowadzenie dominujących, współczesnych w formie i użytych materiałach schodów prowadzących do wejścia głównego budynku. Wtórne schody prowadzące do głównego wejścia są w dość dobrym stanie technicznym. Niektóre płyty okładziny granitowej uległy odspojeniu, a spoiny wykruszeniu. Próbowano naprawić te miejsca, wprowadzając nieestetyczne zacieki na powierzchni kamienia. Ponadto korodujące rury balustrad schodów przebarwiły powierzchnię kamienia na rdzawy kolor.

58. Budynek Biblioteki Pedagogicznej przy ul. Dąbrowskiego 4 w Toruniu. Jesień 2022 r. Współczesne schody prowadzące do wejścia głównego. (Fot. E. Płocińska)

59. Budynek Biblioteki Pedagogicznej przy ul. Dąbrowskiego 4 w Toruniu. Jesień 2022 r. Współczesne schody prowadzące do wejścia głównego. (Fot. E. Płocińska)

60. Budynek Biblioteki Pedagogicznej przy ul. Dąbrowskiego 4 w Toruniu. Jesień 2022 r. Współczesne schody prowadzące do wejścia głównego. (Fot. E. Płocińska)

W przypadku balustrad schodów należy dążyć do odtworzenia ich w formie historycznej, ewentualnie w formie lekkiej, nowoczesnej, nie historyzującej.

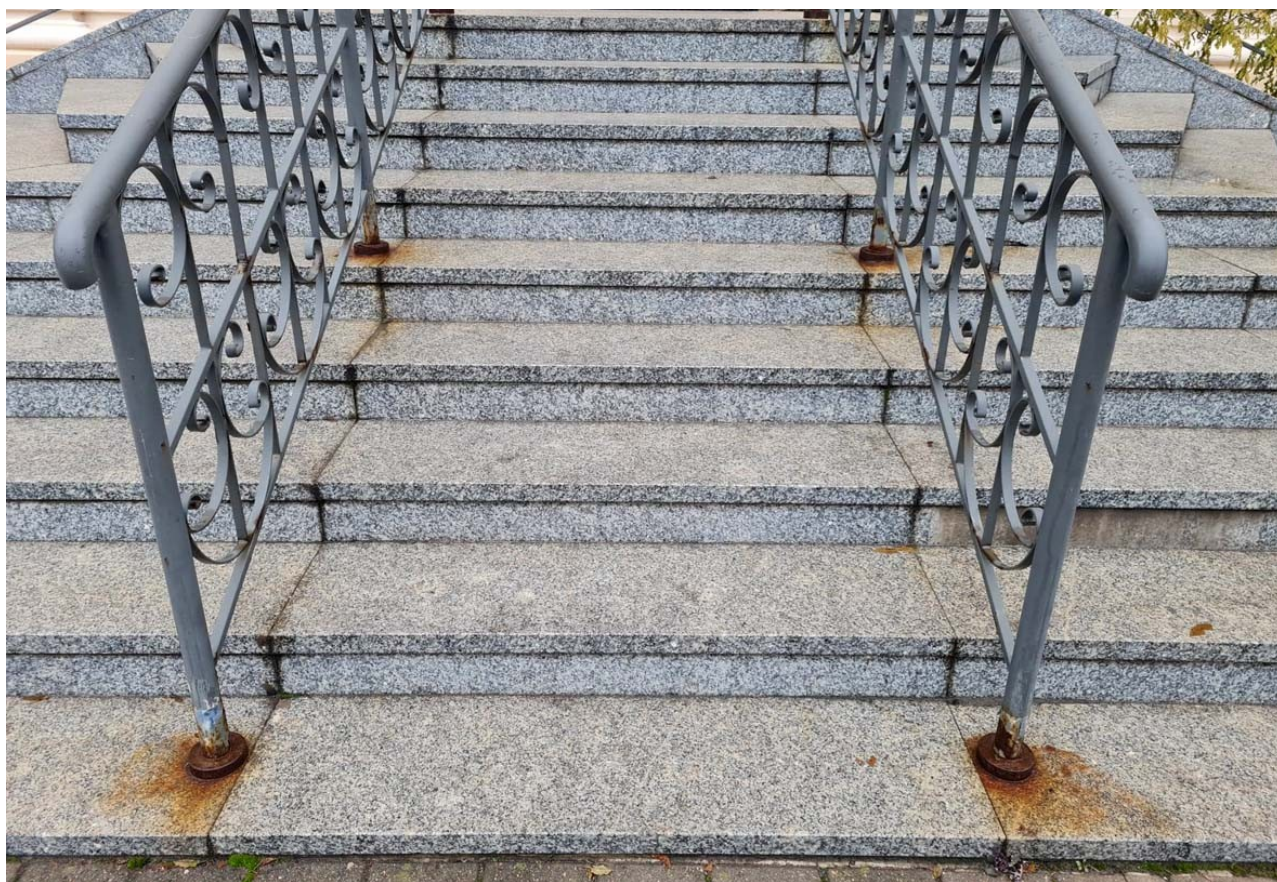
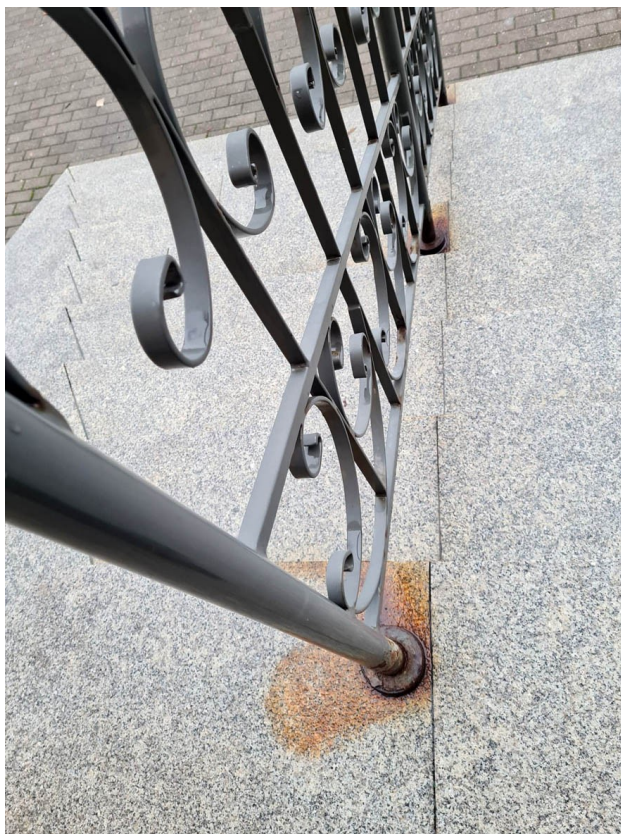
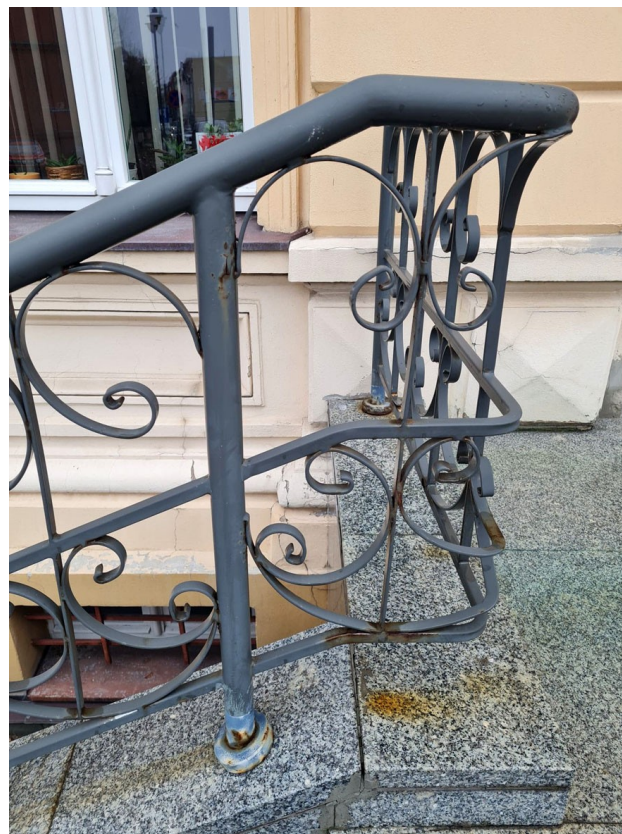
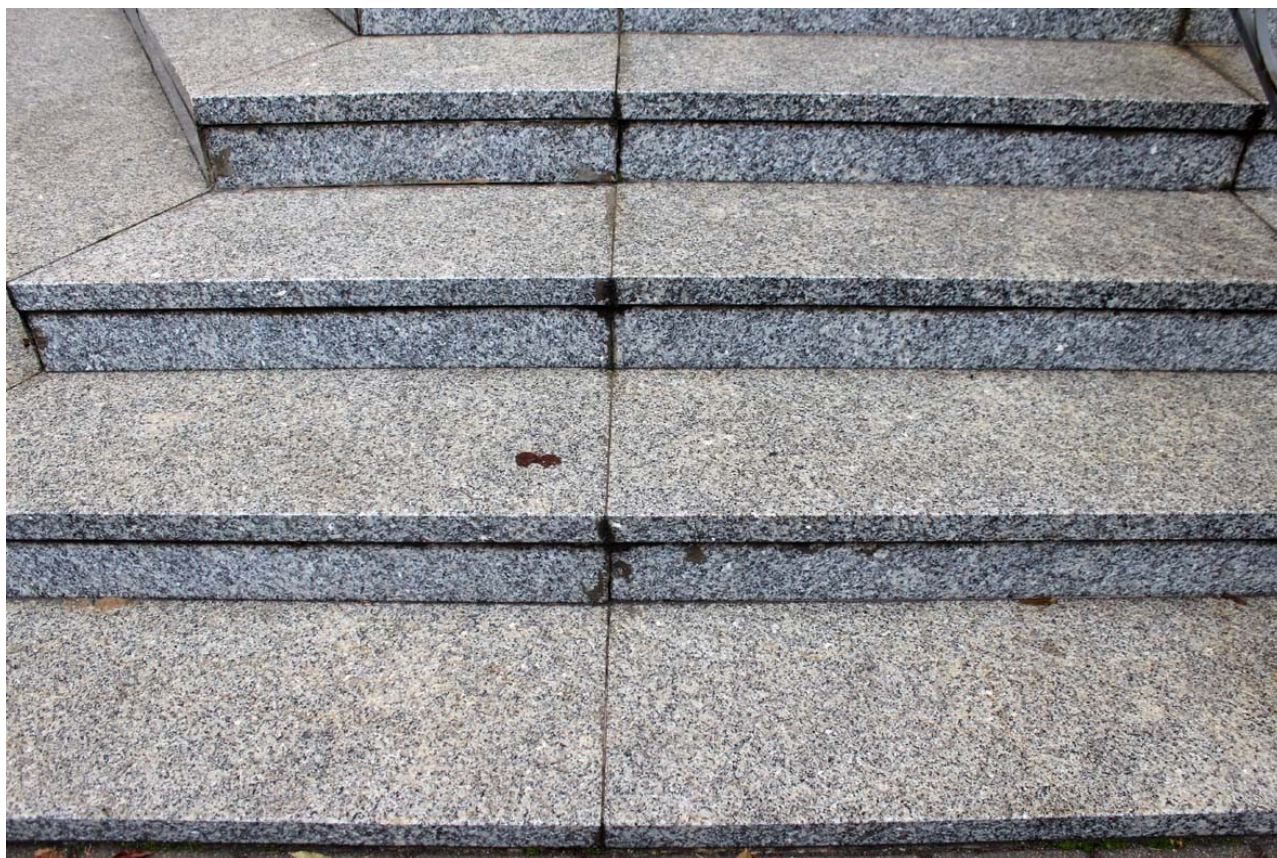
61. Budynek Biblioteki Pedagogicznej przy ul. Dąbrowskiego 4 w Toruniu. Jesień 2022 r. Współczesne schody prowadzące do wejścia głównego. Ślady korozji na granitowej okładzinie. (Fot. E. Płocińska)

62. 63. Budynek Biblioteki Pedagogicznej przy ul. Dąbrowskiego 4 w Toruniu. Jesień 2022 r. Współczesne schody prowadzące do wejścia głównego. Ślady korozji na granitowej okładzinie. (Fot. E. Płocińska)

64. Budynek Biblioteki Pedagogicznej przy ul. Dąbrowskiego 4 w Toruniu. Jesień 2022 r. Współczesne schody prowadzące do wejścia głównego. Ślady korozji na granitowej okładzinie. (Fot. E. Płocińska)

Współczesne elementy metaloplastyki: balustrady schodów głównych i bocznych oraz kraty należy oczyścić z pozostałości farb oraz produktów korozji żelaza metodą piaskowania. W przypadku historycznej balustrady balkonu metodą bezpieczniejszą jest ręczne oczyszczanie przy pomocy metalowych szczotek wspomagane dodatkowo metodami chemicznymi w celu rozmiękczenia warstw przemalowań (np.: Remmosol, Skalplex, 3V3 lub inny). Dopuszcza się także zastosowanie metody piaskowania, należy jednak zwrócić szczególną uwagę na to, aby przy piaskowaniu nie

Oczyszczone elementy metaloplastyki należy zabezpieczyć podkładową farbą antykorozyjną. Poleca się w tym celu farby, których działanie polega na wytworzeniu powłoki galwanicznej (np. preparat Zinga lub inny o wysokiej zawartości cynku).
