LYŃSK-62-110-M	110	Budynek mieszkalny 2 rodzinny	388/11
----------------	-----	-------------------------------	--------

Budynek mieszkalny z okresu międzywojennego – lata 30 XX wieku. Przez ostatnie lata zamieszkały przez jedną osobę, nie remontowany od wielu lat, zaniedbany.

ŁYŃSK-14-291	291	MŁYN SIŁOWNIA	388/1
--------------	-----	---------------	-------

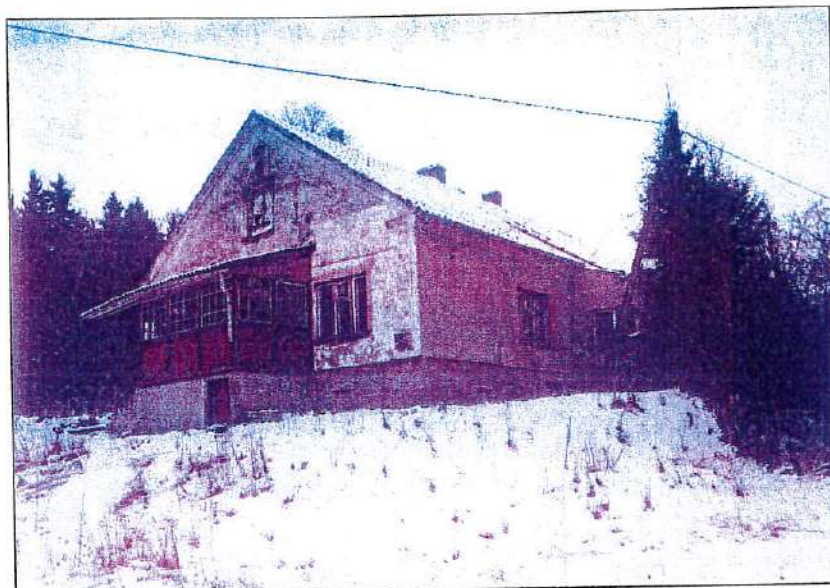
Fundamenty	Kamienne w średnim stanie technicznym.
Ściany	Ściany parteru w murowane z cegły ceramicznej na zaprawie gliniano-wapiennej. Wizualnie w dostatecznym stanie, miejscami zawilgocone i spękane. Nie spełniają wymagań ochrony cieplnej.
Stropy	Nad piwnicą strop sklepiony z cegły. Nad parterem drewniane belkowe ze ślepym pułapem, stan techniczny dostateczny.
Dach	Konstrukcja drewniana ciesielska, płatwiowo kleszczowa w dostatecznym stanie, ślady uszkodzeń przez owady. Pokrycie z dachówki ceramicznej (esówki), brak ocieplenia połaci dachu, całkowicie zużyty funkcjonalnie. Dach wymaga remontu kapitalnego połączonego z wymianą pokrycia.
Podłogi i posadzki	W większości pomieszczeń deski na legarach. Brak izolacji p. wilgociowych i ciepłych. Podłogi nigdy nie wymieniane znajdują się w złym stanie technicznym, deski spróchniałe, miejscami zawilgocone, widoczne odkształcenia. Całość posadzek całkowicie zużyta funkcjonalnie.

Stolarka okienna	Okna drewniane skrzynkowe w złym stanie.
Stolarka drzwiowa	Drzwi płycinowe drewniane, silnie zużyte technicznie całkowicie wyeksploatowane do wymiany..
Tynki wewnętrzne	Wapienne nierówne, niskiej, jakości miejscami zagrzybione i spękane. Całość tynków ścian i sufitów całkowicie zużyta technicznie i funkcjonalnie.
Elewacja	Tynk wapienno cementowy w złym stanie. Zawilgocony, spękany, widoczne ubytki.
Instalacje	Budynek wyposażony w instalację elektryczną i prowizoryczną wodociągową zasilaną pierwotnie z lokalnej obecnie nieczynnej hydroforni i kanalizacyjną - szambo. Ogrzewanie lokalne piece kaflowe. Instalacje wewnętrzne i piece niesprawne całkowicie zużyte technicznie i funkcjonalnie. Od wielu lat niesprawne i nieeksploatowane. Całość instalacji do wymiany.

Widok elewacji budynku od strony północnej

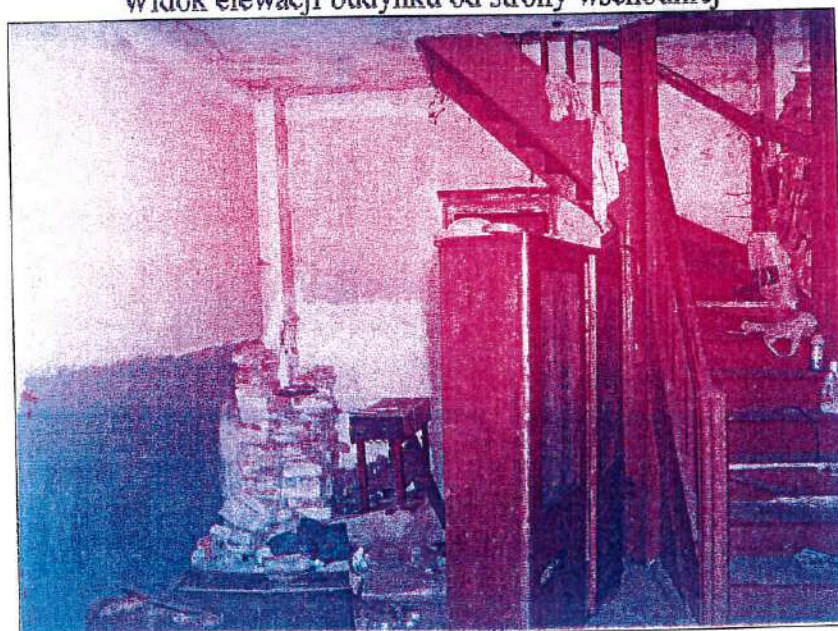
Wnętrze budynku – parter - hol

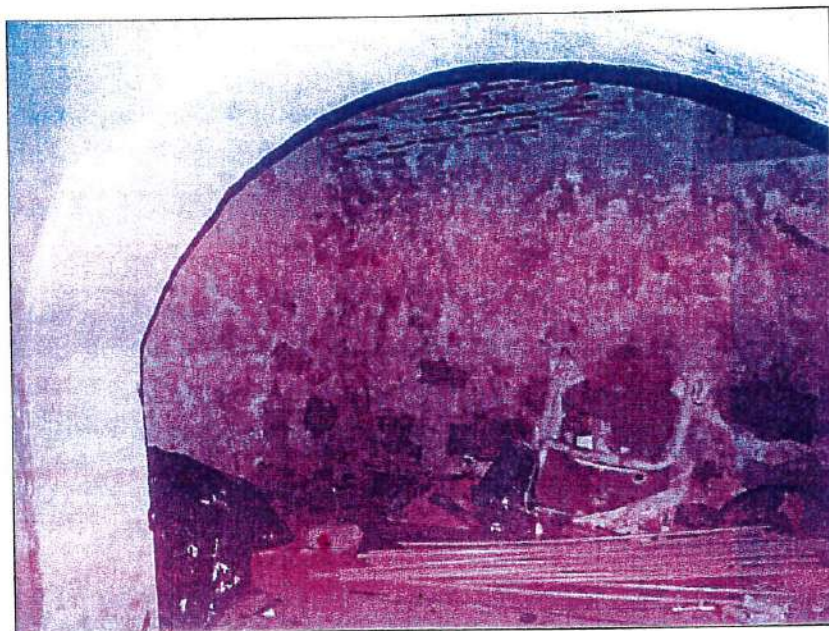
Wnętrze budynku – piwnica

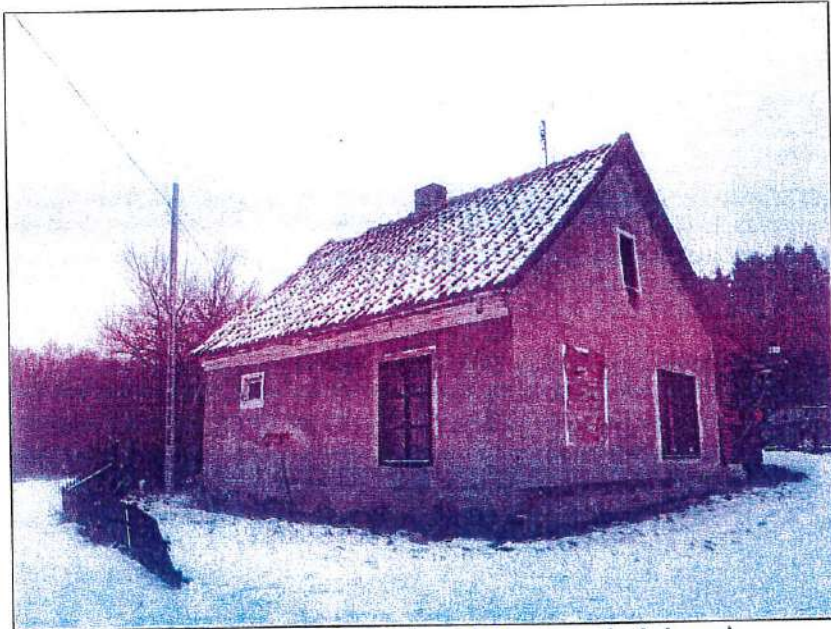
Stolarka okienna	Okna drewniane skrzynkowe w złym stanie.
Stolarka drzwiowa	Drzwi płycinowe drewniane, silnie zużyte technicznie całkowicie wyeksploatowane do wymiany.
Tynki wewnętrzne	Wapienne nierówne, niskiej jakości miejscami zagrzybione i spękane. Całość tynków ścian i sufitów całkowicie zużyta technicznie i funkcjonalnie.
Elewacja	Tynk wapienno cementowy w złym stanie. Zawilgocony, spękany, widoczne ubytki.

Widok elewacji budynku od strony południowej

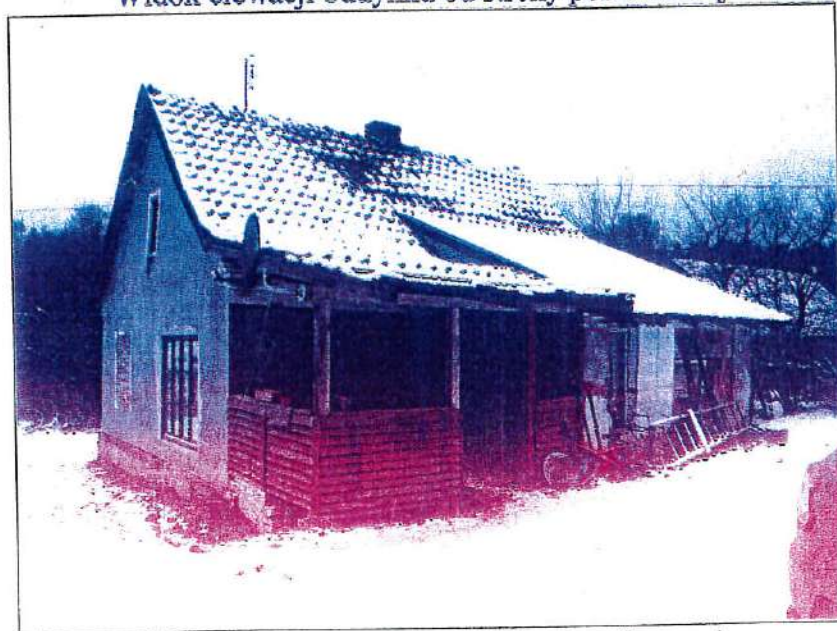
Widok elewacji budynku od strony północnej

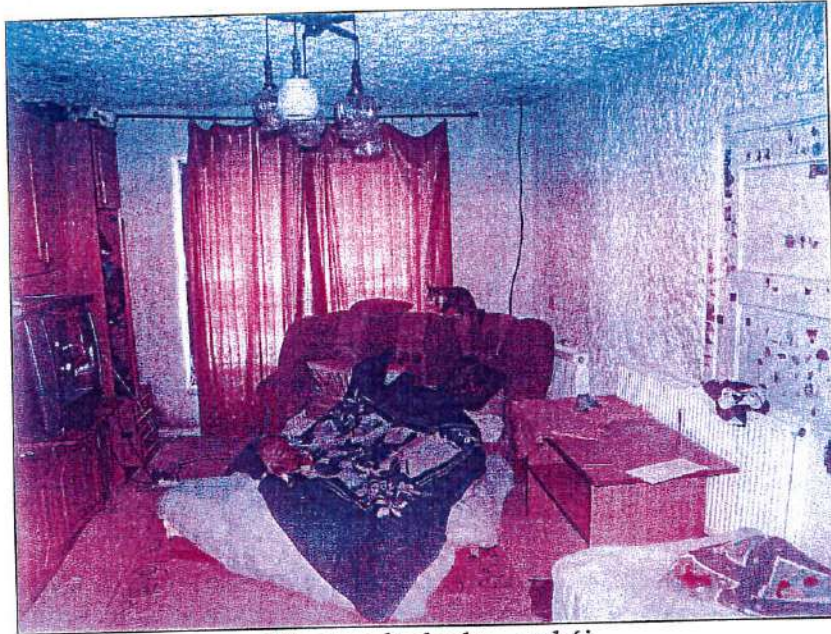
Fundamenty	Kamienne w średnim stanie technicznym.
Ściany	Ściany parteru w murowane z cegły ceramicznej na zaprawie gliniano-wapiennej. Wizualnie w dostatecznym stanie, miejscami zawilgocone i spękane. Nie spełniają wymagań ochrony cieplnej.
Stropy	Nad parterem drewniane belkowe ze ślepym pułapem, stan techniczny dostateczny.
Dach	Konstrukcja drewniana ciesielska, płatiowo kleszczowa w złym stanie, ślady uszkodzeń przez owady i grzyby, połacie załamane. Pokrycie z dachówki ceramicznej (esówki), brak ocieplenia połacie dachu, całkowicie zużyte funkcjonalnie. Dach wymaga remontu kapitalnego połączonego z wymianą pokrycia i części elementów konstrukcyjnych.
Podłogi i posadzki	W większości pomieszczeń deski na legarach. Brak izolacji p. wilgociowych i cieplnych. Podłogi nigdy nie wymieniane znajdują się w złym stanie technicznym, deski spróchniałe, miejscami zawilgocone, widoczne odkształcenia. Na części podłóg z desek prowizoryczna wylewka betonowa. Całość posadzek całkowicie zużyta funkcjonalnie.

Wnętrze budynku - pokój

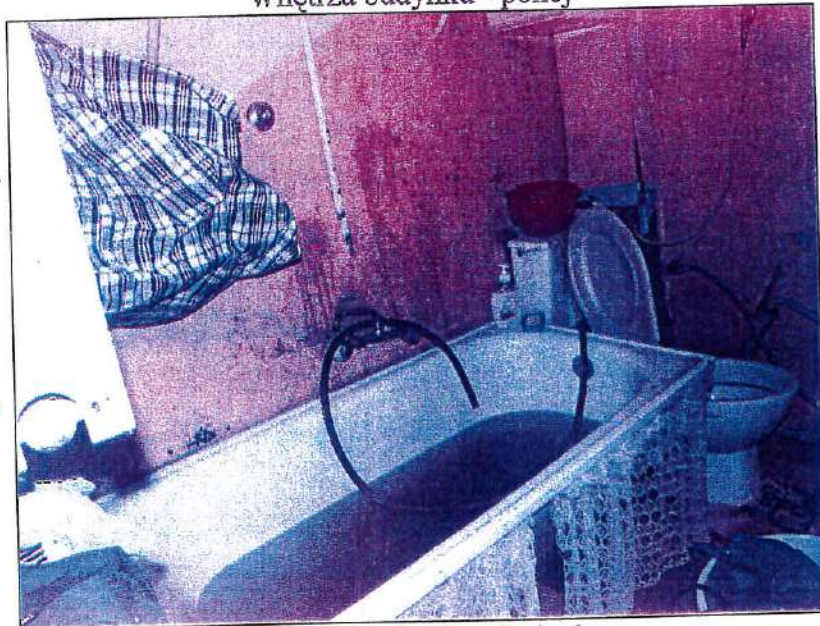
Instalacje	Budynek wyposażony w instalację elektryczną i prowizoryczną wodociągową zasilaną pierwotnie z lokalnej obecnie nieczynnej hydroforni i kanalizacyjną - szambo. Ogrzewanie lokalne co prowizoryczne – piec w kuchni. Instalacje wewnętrzne silnie zużyte technicznie i funkcjonalnie. Całość instalacji do wymiany.
------------	--

Wnętrze budynku - łazienka

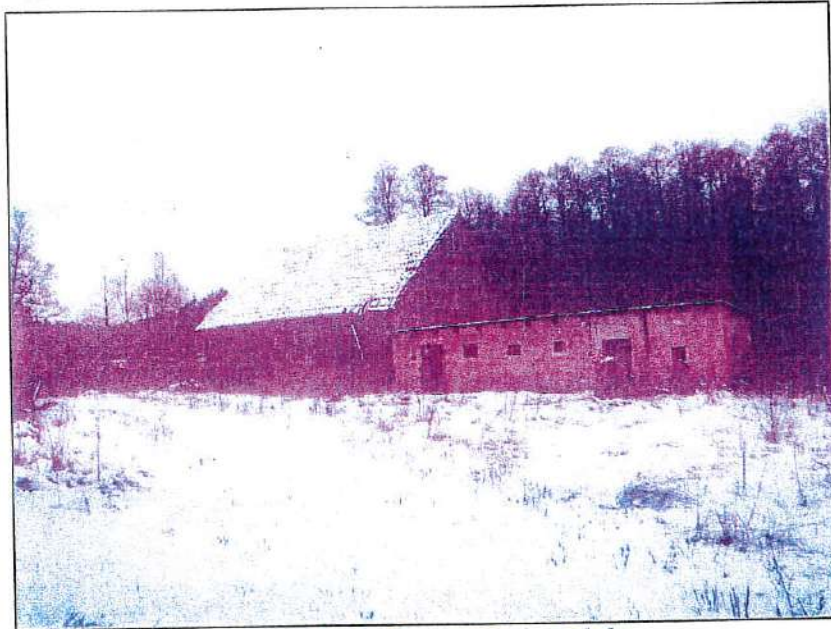
Fundamenty	Kamienne w średnim stanie technicznym.
Ściany	Ściany w murowane z cegły ceramicznej na zaprawie gliniano-wapiennej. Wizualnie w dostatecznym stanie, miejscami zawilgocone, widoczne rysy.
Stropodach	O konstrukcji drewnianej kryty papa, stan techniczny zły. (awaria)
Podłogi i posadzki	Polepy w złym stanie.
Stolarka drzwiowa	Drzwi i wrota deskowe drewniane, całkowicie zużyte technicznie.

Widok budynku obory i stodoły

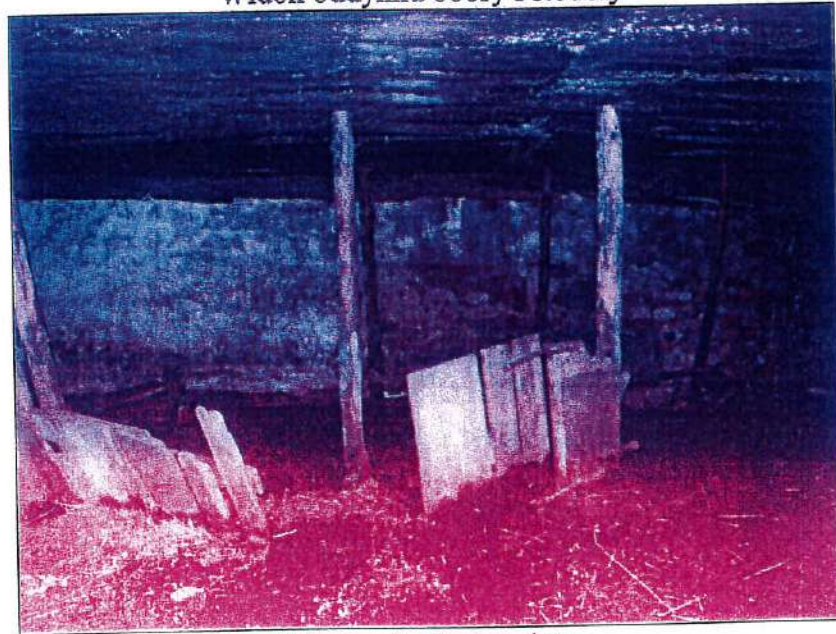
Tynki wewnętrzne	Wapienne nierówne, niskiej, jakości miejscami zagrzybione i spękane.
Elewacja	Tynk wapienno cementowy w złym stanie.
Instalacje	Brak

Wnętrze budynku obory

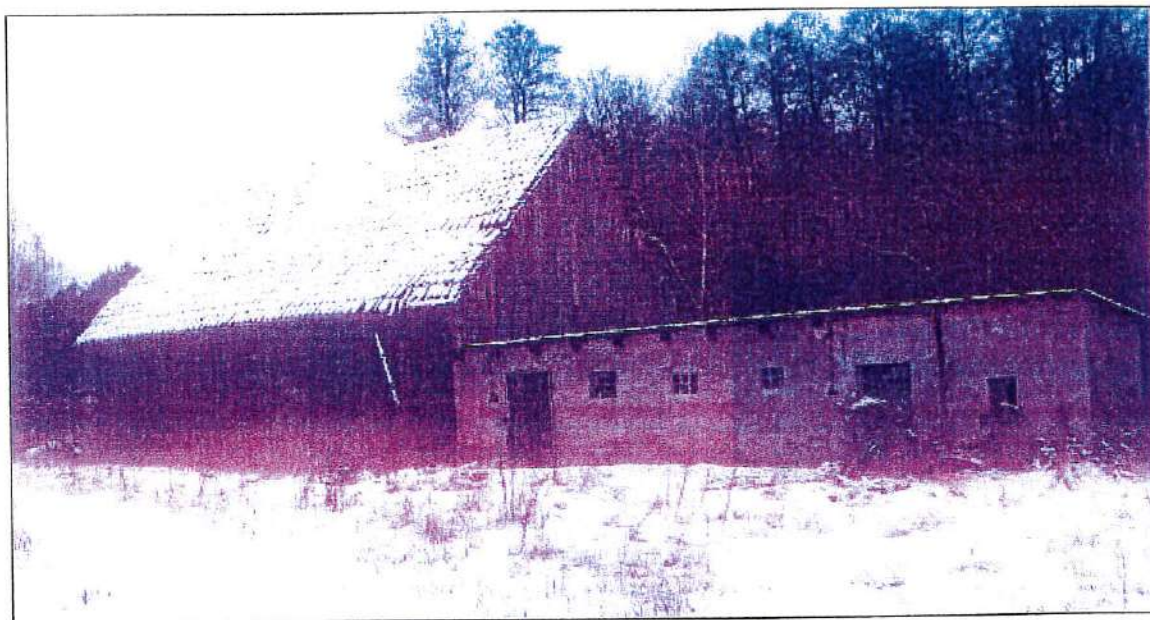
Typowy budynek stodoły o konstrukcji drewnianej ciesielskiej, przekryty stromym dwuspadowym dachem o konstrukcji drewnianej kryty dachówką ceramiczną. Fundamenty kamienne, zaprawa wypłukana, stan zły. Konstrukcja z krawędziaków iglastych w zaledwie dostatecznym stanie, widoczne niewielkie odkształcenia. Poszycie ścian z desek całkowicie zużyte do wymiany. Pokrycie dachu z dachówki ceramicznej nieuszczelnione, odkształcone do remontu i przełożenia.. Polepa nierówna silnie zużyta. Brak instalacji wewnętrznych. Obiekt ogólnie znajduje się w złym stanie technicznym.

Widok budynku obory i stodoły

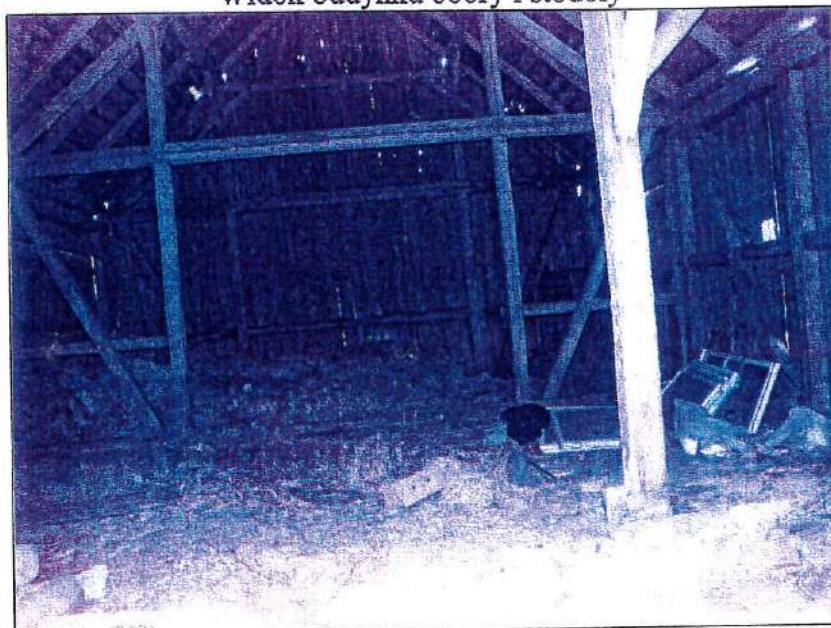
Wnętrze budynku stodoły
