**EKSPERTYZA STANU TECHNICZNO-BALISTYCZNEGO**  
**PÓŁOTWARTEJ OSI „A”, ZLOKALIZOWANEJ W ZESPOLE**  
**STRZELNIC W BUDYNKU NR 112 NA TERENIE CENTRUM**  
**SZKOLENIA POLICJI W LEGIONOWIE**

**Warszawa, styczeń 2024 rok**

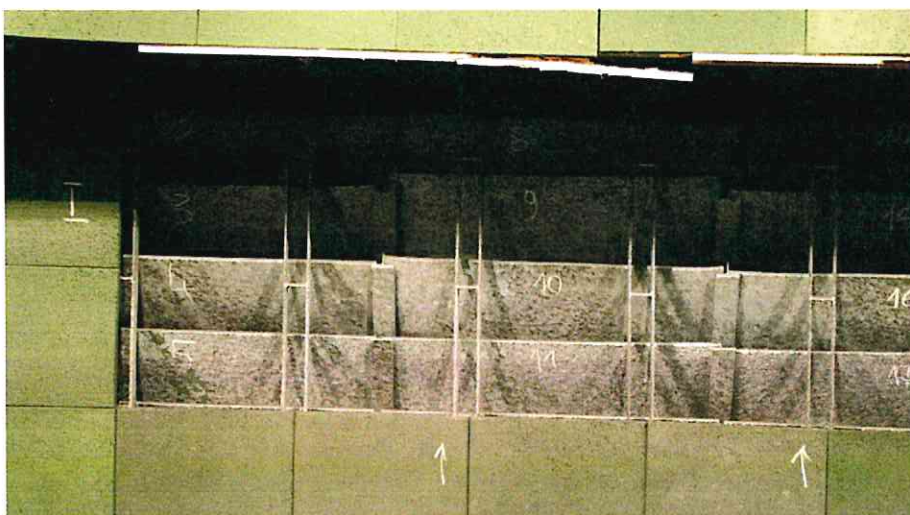
Fot. 1 Widok fragmentów łapacza pocisków po zdemontowaniu płyt tłumika rykoszetów – płyty stalowe od nr 1 do nr 17. Białe strzałki wskazują kierunek strzelania z poszczególnych stanowisk strzeleckich do ustawianych celów stałych

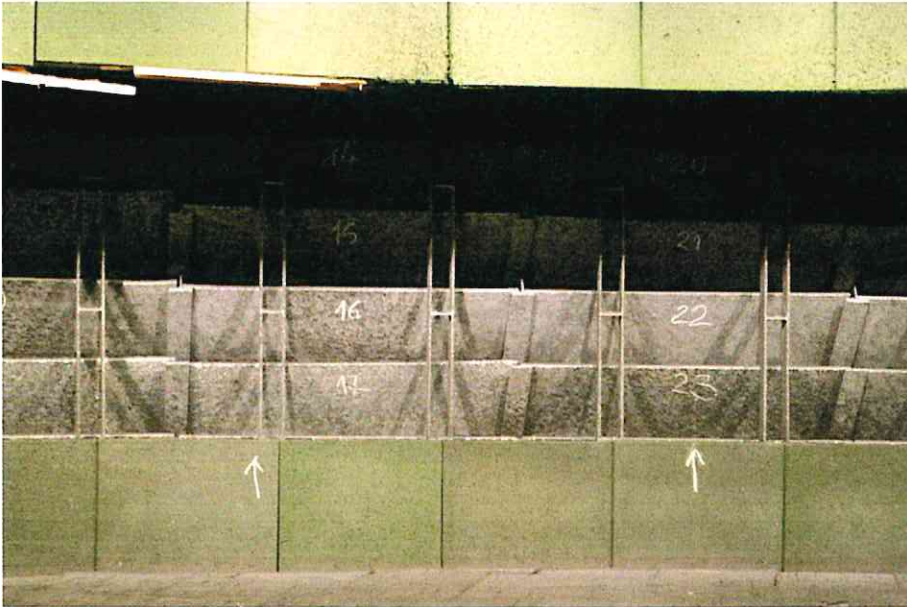
Fot. 2 Widok fragmentów łapacza pocisków po zdemontowaniu płyt tłumika rykoszetów – płyty stalowe od nr 14 do nr 23. Białe strzałki wskazują kierunek strzelania z poszczególnych stanowisk strzeleckich do ustawianych celów stałych

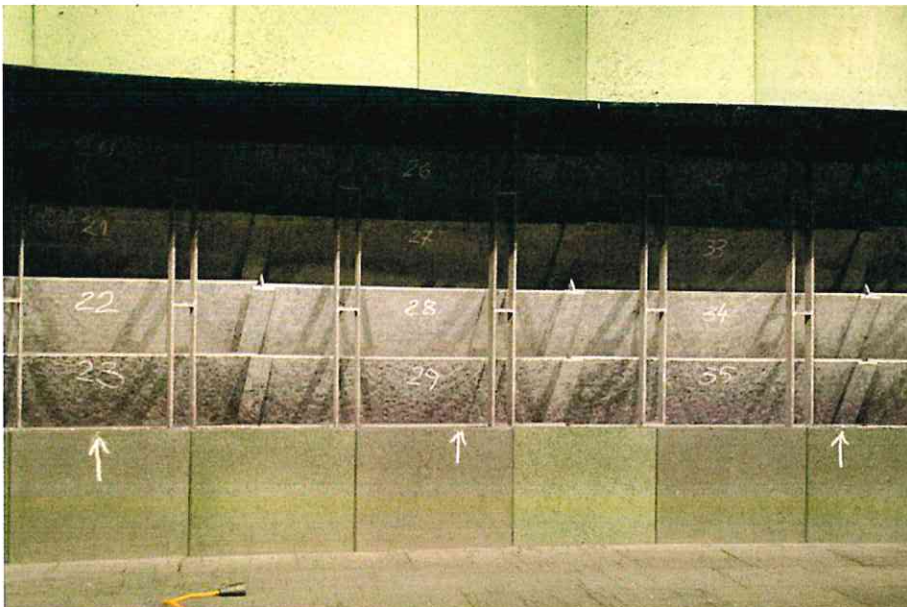
Fot. 3 Widok fragmentów łapacza pocisków po zdemontowaniu płyt tłumika rykoszetów – płyty stalowe od nr 20 do nr 35. Białe strzałki wskazują kierunek strzelania z poszczególnych stanowisk strzeleckich do ustawianych celów stałych

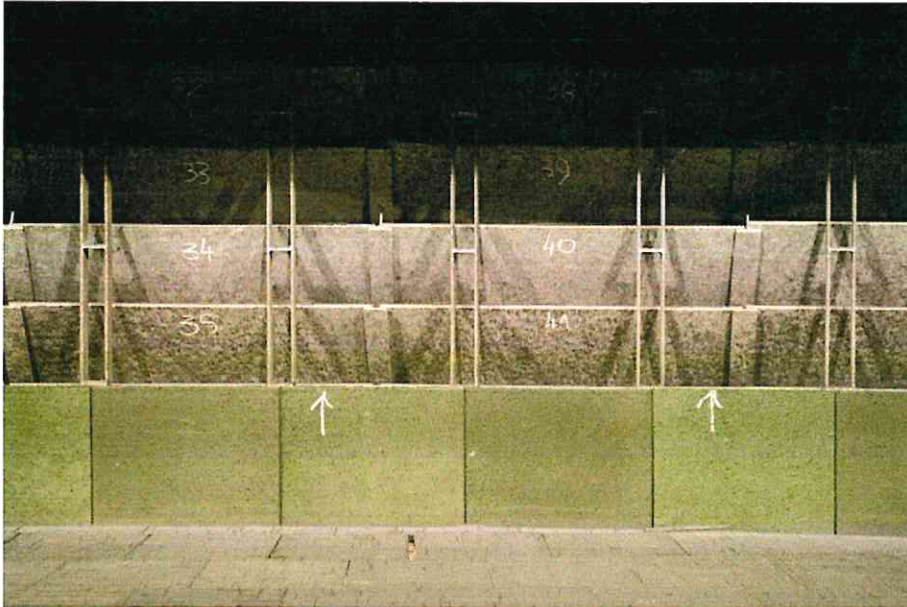
Fot. 4 Widok fragmentów łapacza pocisków po zdemontowaniu płyt tłumika rykoszetów – płyty stalowe od nr 32 do nr 44. Białe strzałki wskazują kierunek strzelania z poszczególnych stanowisk strzeleckich do ustawianych celów stałych

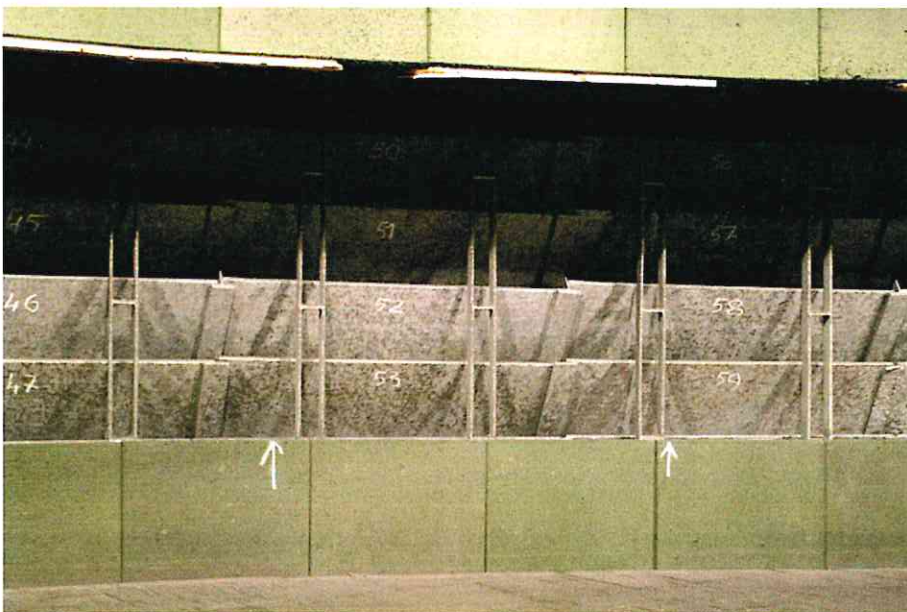
Fot. 5 Widok fragmentów łapacza pocisków po zdemontowaniu płyt tłumika rykoszetów – płyty stalowe od nr 44 do nr 59. Białe strzałki wskazują kierunek strzelania z poszczególnych stanowisk strzeleckich do ustawianych celów stałych

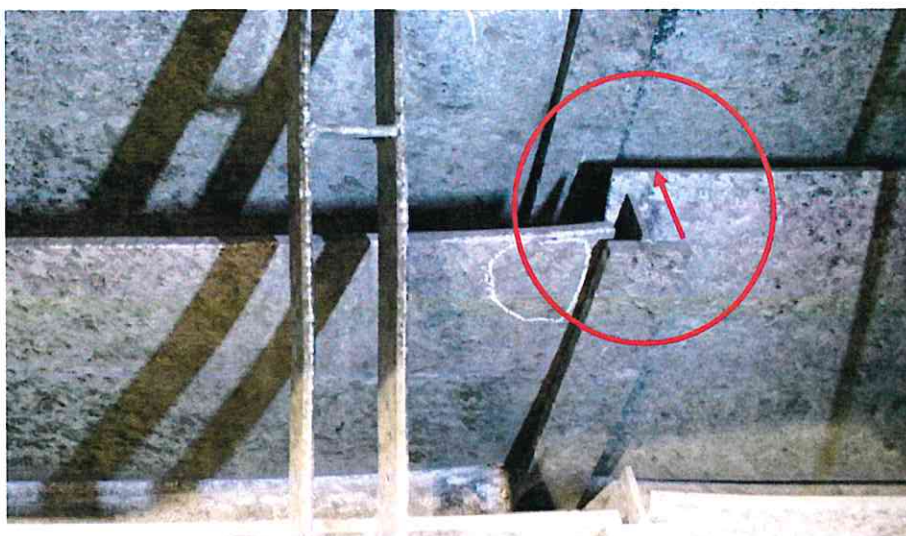
Fot.6 Widok uniesionej górnej części płyty nr 3 ponad wspornik. Płyta powinna spoczywać na wsporniku na całej szerokości.

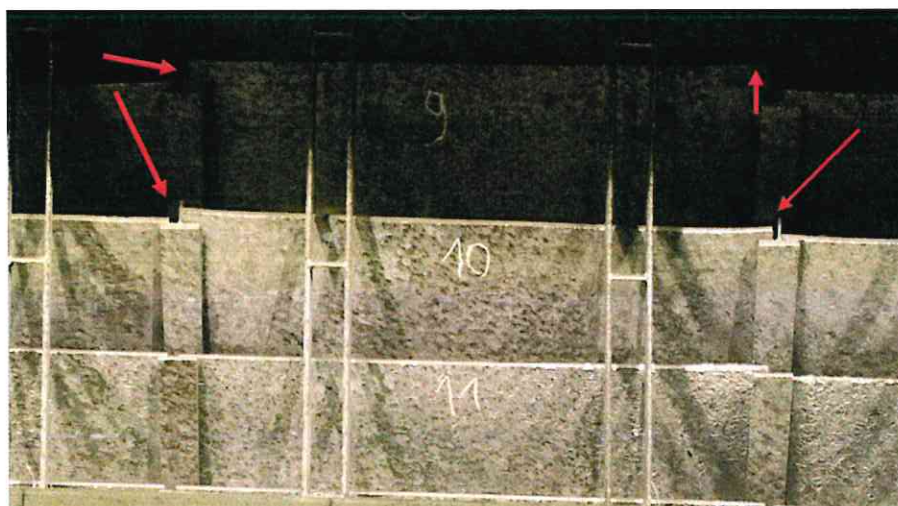
Fot.7 Widok odkształconych narożnych części płyt nr 9 i 10

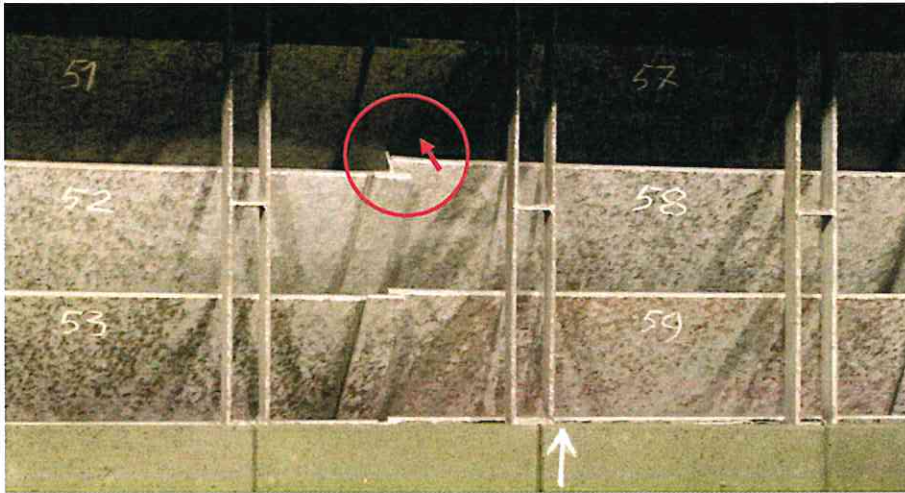
Fot.8 Widok odkształcenia płyty nr 58

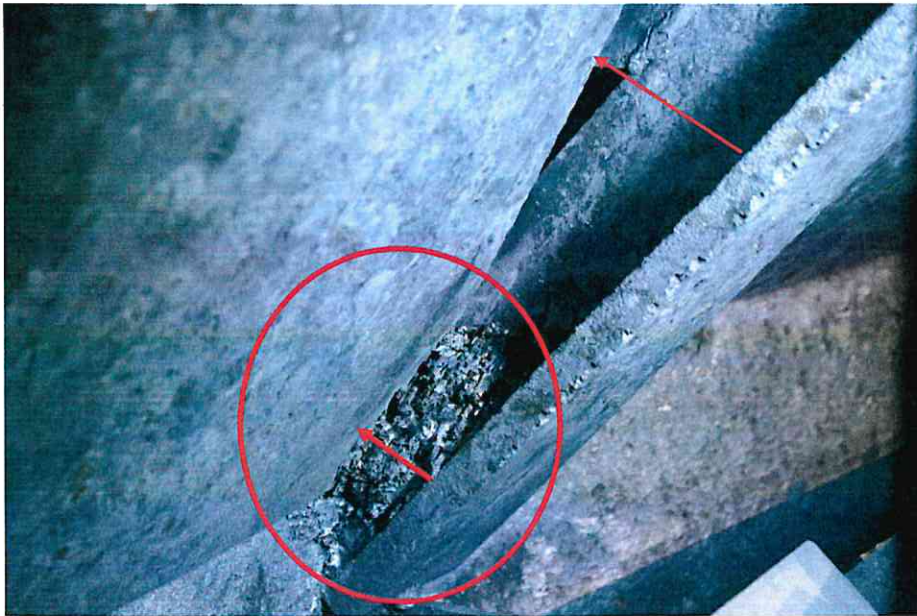
Fot.9 Widok nagromadzonych fragmentów pocisków pomiędzy płytą a dolną częścią wspornika płyty. W wyniku tego płyta została podniesiona i po wielokrotnym trafieniu nastąpiło jej odkształcenie

11. W przestrzeniach powstałych pomiędzy płytą a wspornikiem na skutek jej odchylenia, gromadziły się fragmenty pocisków powodując ich coraz większe odchylenia od położenia wyjściowego, gdyż w wyniku tego podwyższał się punkt podparcia płyty.

1. Usunąć nagromadzone w kulochwyty pozostałości po fragmentacji pocisków;
2. Dokonać rotacji płyt łapacza pocisków. Płyty na dotychczasowym (intensywnie używanym kierunku strzelań, zamienić z płytami na rzadziej używanym kierunku strzelań (boki „rotundy”);
3. Uszkodzone płyty należy poddać zabiegom mechanicznego prostowania (wyłącznie obróbka plastyczna na zimno bez obróbki termicznej !)
4. Przed prostowaniem należy usunąć istniejące wzmocnienia (uźebrowania) płyt, a po wyprostowaniu ponownie je zamontować (metodą odcinkowego spawania) na tylnej płaszczyźnie płyty;
5. Wymienić zużyte elementy tłumika rykoszetów na zasadniczych kierunkach strzelania.
6. Wykonać bieżące naprawy (drobne prace budowlane – nie mające bezpośredniego wpływu na bezpieczeństwo użytkowników strzelnicy);

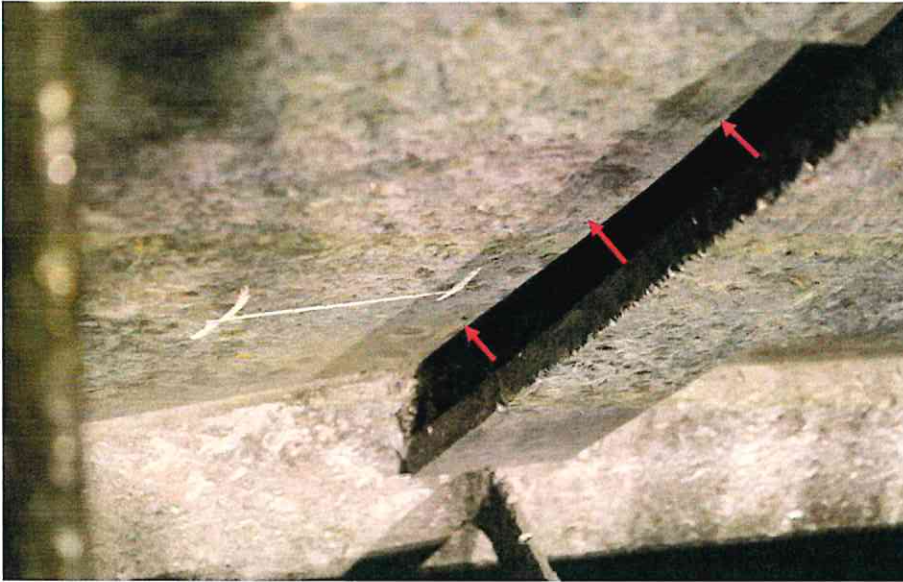
Fot.10. Odkształcenie krawędzi płyty uniesionej ponad wspornik

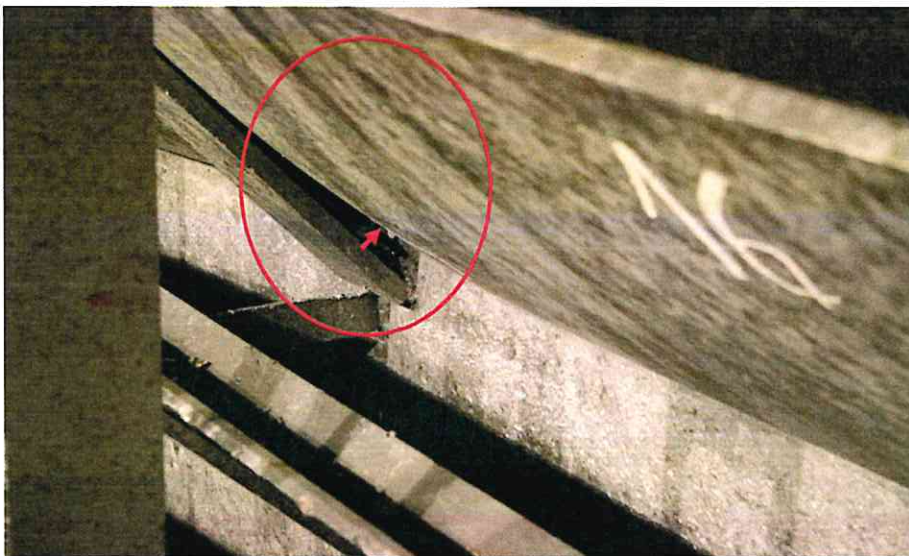
Fot.11. Odkształcenie dolnej części płyty. Ze względu na sposób podparcia łukowe odkształcenie powoduje postępujące „klawiszowanie” płyty

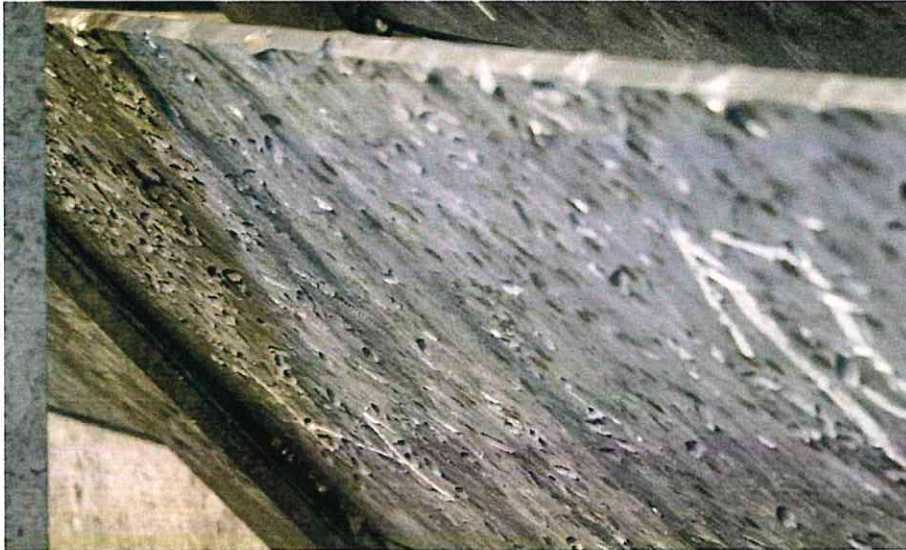
Fot.12. Widok śladów uderzenia pocisków z rdzeniem stalowym w płytę nr 17. Trafienie pocisku zawierającego utwardzony rdzeń powoduje penetrację materiału płyty tworząc znaczny krater. Wielokrotne trafienie spowoduje zniszczenie powierzchni płyty wraz z jej deformacją

Widoczne na powyższej fotografii kratery mogły powstać w wyniku znacznego zwiększenia kąta uderzenia w płaszczyznę płyty. Zwiększenie kąta uderzenia mogło nastąpić w wyniku znacznego odkształcenia płyty i mogło powodować odbicie pocisku lub jego fragmentu w kierunku stanowisk strzeleckich. W przypadku przebicia, warstwy poliuretanowo-gumowego tłumika rykoszetów od strony łapacza pocisków może to spowodować zagrożenie dla strzelającego.

Kratery stwierdzone na części płyt mogły powstać również w wyniku ostrzelania płyty amunicją z pociskiem, posiadającym rdzeń stalowy. Po oględzinach niektórych płyt można przypuszczać, że niektóre z nich (płyta nr 17, 64, 65) zostały użyte powtórnie, po naprawie kulochwyty głównego lub zostały ostrzelane amunicją zawierającą utwardzone rdzenie pocisków.

3. Proponuje się wykluczyć strzelania amunicją z pociskiem zawierającym rdzeń stalowy.(np. 7,62x39 z poc.PS, 5,56x45 z poc. RS).
4. Proponuje się stosować amunicję z pociskami o zmniejszonej podatności na rykoszetowanie. Rozwiązanie to spowoduje mniejsze skutki niszczenia płyt stalowych.

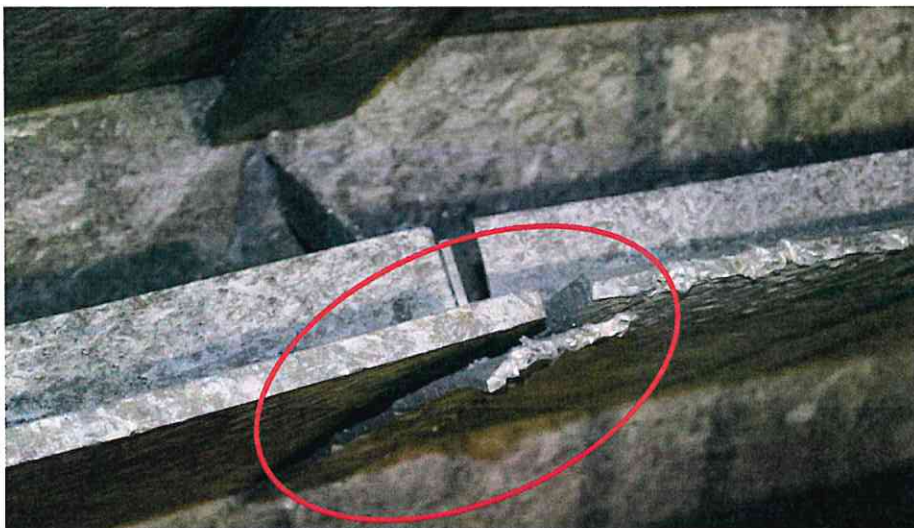
Fot.13. Widok odkształcenia wspornika, na którym powinny opierać się płyty

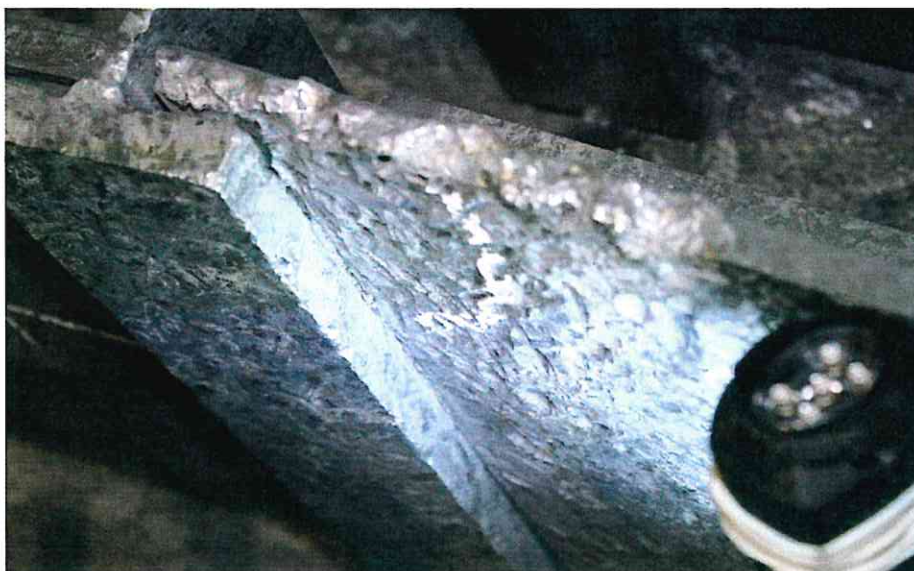
Fot.14. Widok śladów trafienia na krawędzi górnej płyty (prawdopodobnie ostrzelanej amunicją z pociskiem, posiadającym rdzeń stalowy)

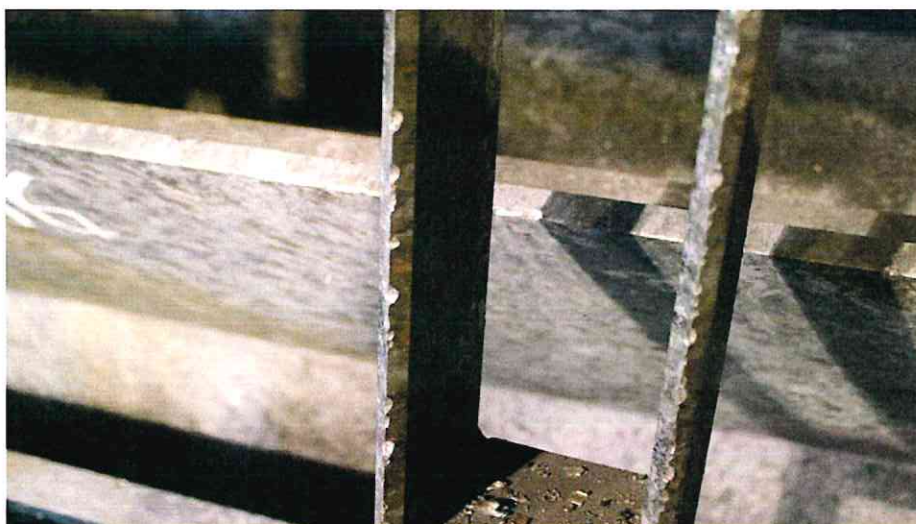
Fot.15. Widok fragmentu stelaża ze śladami trafienia pociskami

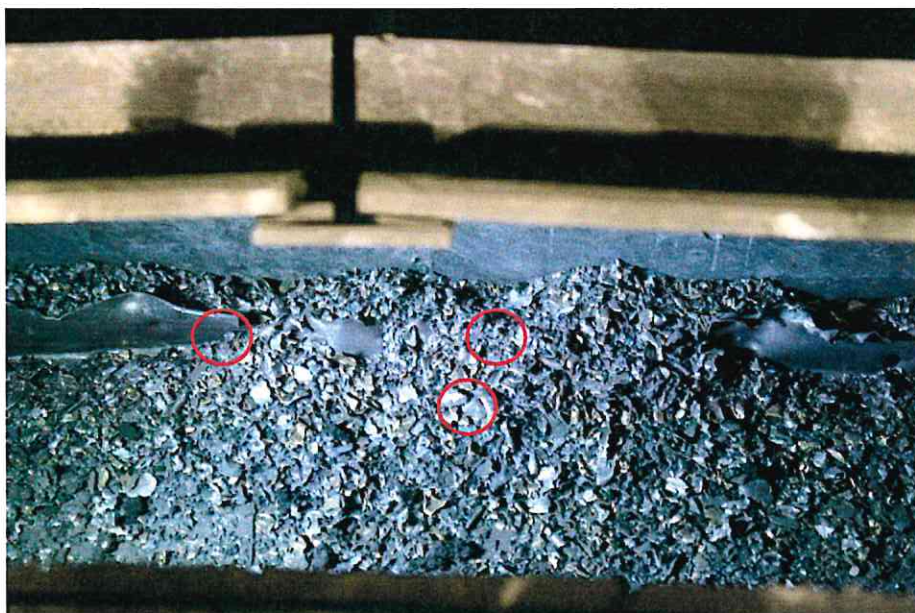
Fot.16. Widok złomu, powstałego w wyniku fragmentacji pocisków, uderzających w płyty łapacza pocisków. Widoczne są fragmenty pocisków z rdzeniem stalowym

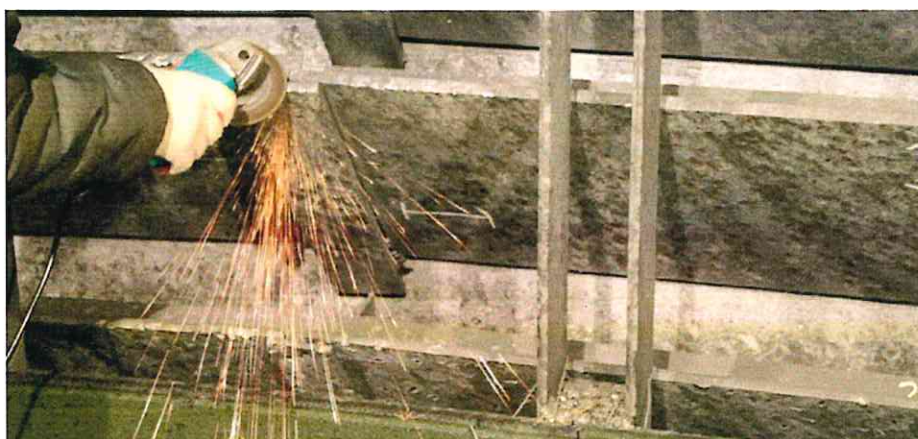
Fot.17 Próba iskrowa górnej krawędzi płyty

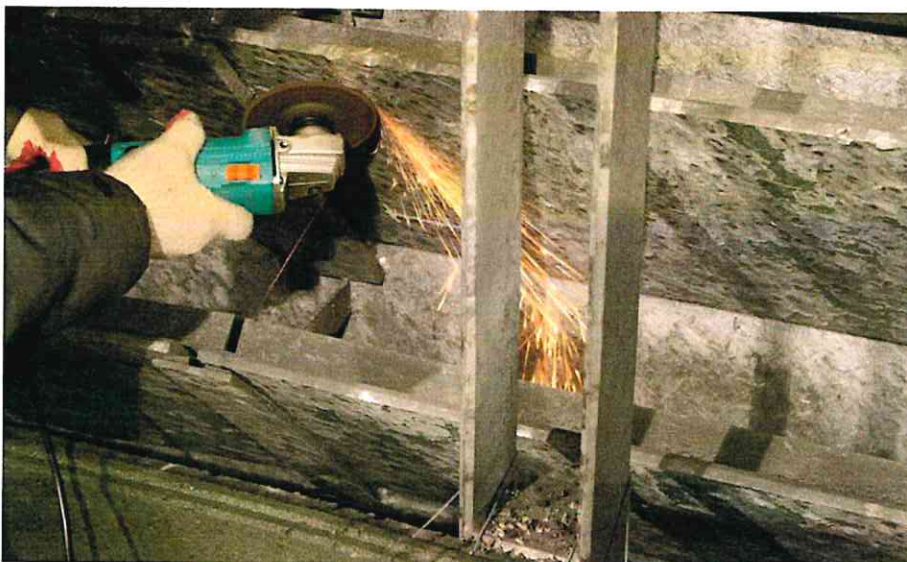
Fot.18 Próba iskrowa na czołowej płaszczyźnie płyty

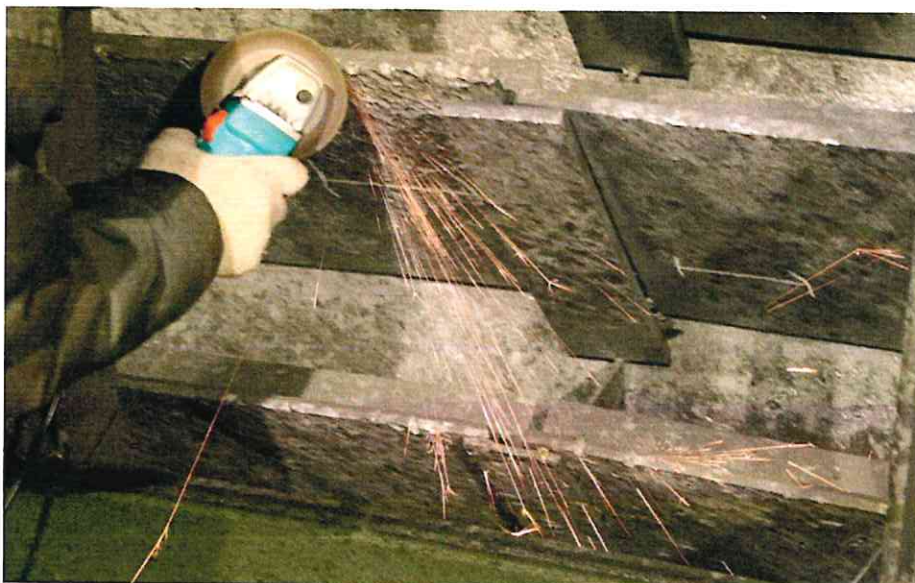
Fot.19 Próba iskrowa w miejscu zniszczeń na krawędzi płyty

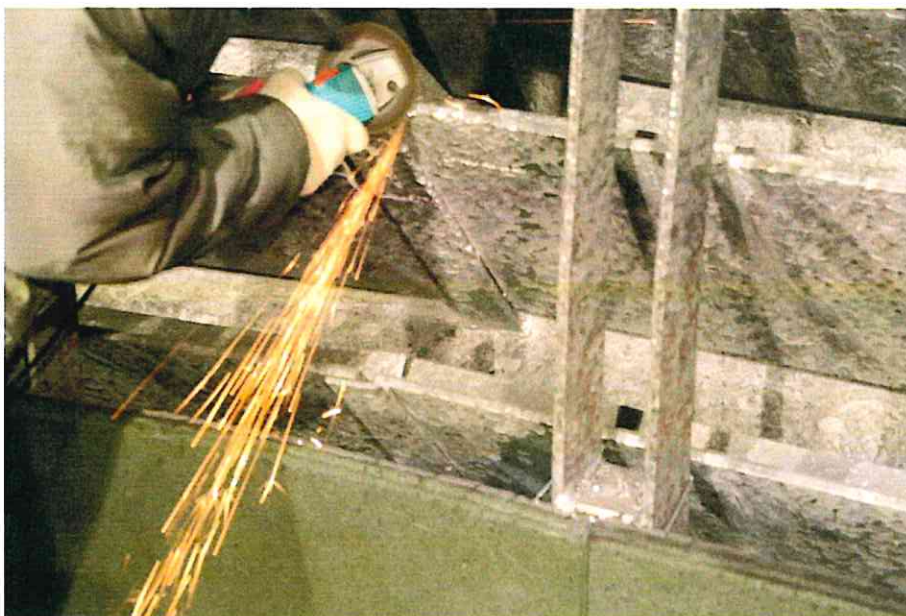
Fot.20 Próba iskrowa na krawędzi płyty, gdzie tarcza została wprowadzona w materiał płyty na głębokość 5 mm

Próba iskrowa potwierdziła wykonanie elementów łapacza pocisków ze stali RAEX 500 zgodnej z certyfikatem i projektem budowlanym.
