b) Budynek biurowy nr 14 położony w Olsztynie przy ulicy Artyle-
ryjskiej.

c) Budynek warsztatowy położony w Olsztynie przy ulicy Artyle-
ryjskiej.

d) Budynek magazynowy położony w Olsztynie przy ulicy Artyleryjskiej.

e) Magazyn blaszany położony w Olsztynie przy ul. Artyleryjskiej.

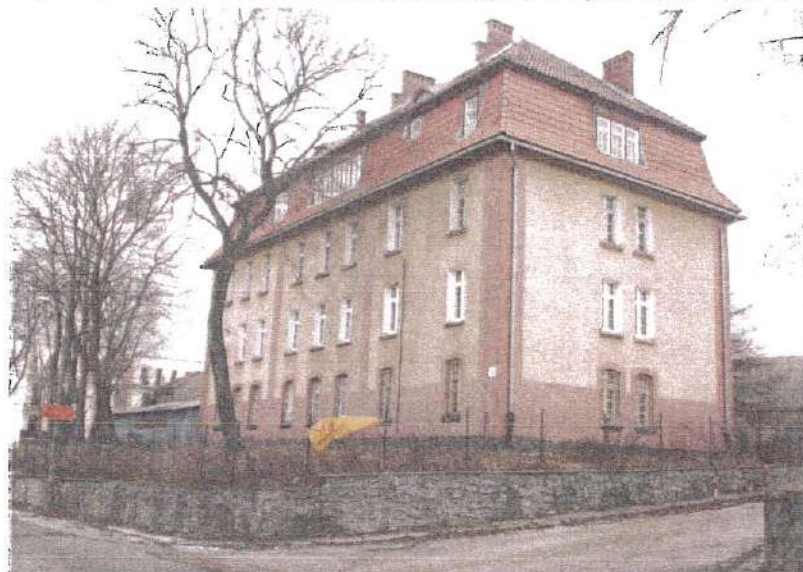
Ściany fundamentowe miejscowo zawilgocone i zagrzybione. Ściany zewnętrzne nadziemia i wewnętrzne w zadawalającym stanie technicznym, jedynie lokalnie spękane. Tynki zewnętrzne w zadawalającym stanie, a tynki wewnętrzne w średnim stanie technicznym, wymagają częściowego remontu. Okładziny ścienne w zadawalającym stanie. Posadzki betonowe w średnim stanie technicznym. Stara terakota w piwnicy (jedno pomieszczenie) oraz na II i III piętrze jest niskiej jakości, a na pozostałych kondygnacjach w średnim stanie. Podłogi drewniane i wykładziny podłogowe wykazują duże zużycie. Stolarka okienna i drzwiowa wymaga częściowego remontu. Drzwi antywłamaniowe w zadawalającym stanie. Stropy i konstrukcja schodów w zadawalającym stanie technicznym, jedynie lokalnie występują zawilgocenia stropów. Więźba dachowa w zadawalającym stanie, jedynie miejscowo wymaga remontu. Pokrycie dachu i obróbki dekarские w dobrym stanie. Instalacje wewnętrzne i wyposażenie techniczne budynku wykazują zużycie eksploatacyjne. Generalnie budynek biurowy nr 14 w Olsztynie przy ulicy Artyleryjskiej jest w średnim stanie technicznym, wymaga częściowego remontu.

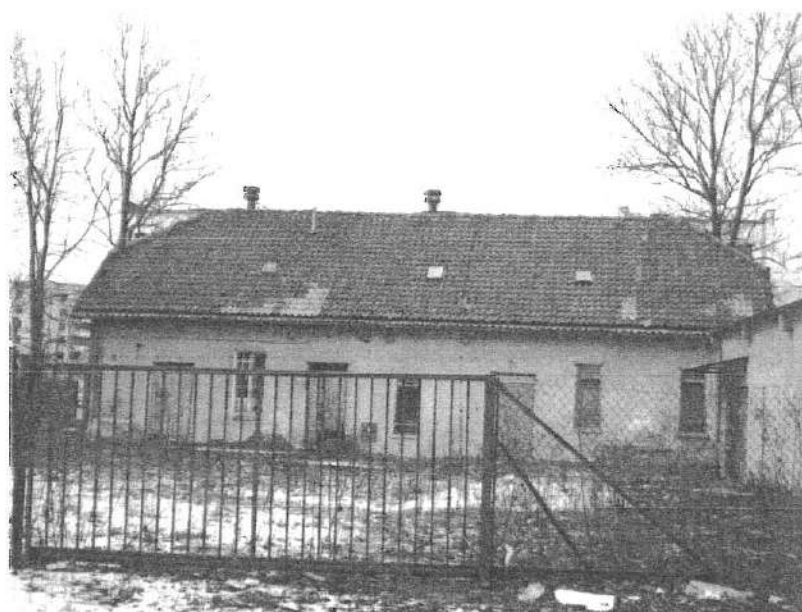
Budynek wybudowany w okresie przedwojennym. Ściany fundamentowe mocno zawilgocone i zagrzybione. Ściany zewnętrzne - w dolnych partiach budynku mocno zawilgocone i zagrzybione, miejscowo występują niewielkie spękania. Tynki zewnętrzne i wewnętrzne w złym stanie technicznym, wymagają remontu. Podłogi drewniane w złym stanie (kwalifikują się do wymiany),

a posadzki w średnim stanie technicznym. Stolarka okienna i drzwiowa w złym stanie. Stropy i więźba dachowa w średnim stanie technicznym. Pokrycie dachu – dachówki miejscowo obruszone. Obróbki dekarские wymagają remontu. Instalacje wewnętrzne i wyposażenie techniczne budynku wykazują zużycie eksploatacyjne. Generalnie budynek warsztatowy w Olsztynie przy ulicy Artyleryjskiej jest w złym stanie technicznym, wymaga remontu.

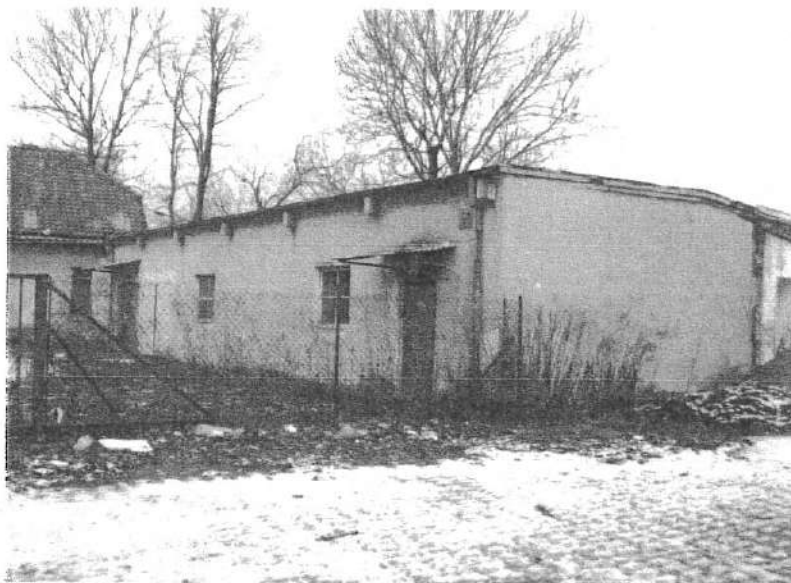
Fundamenty zawilgocone. Ściany zewnętrzne nadziemia – w dolnych partiach miejscowo zawilgocone i zagrzybione, występują niewielkie spękania. Tynki zewnętrzne i wewnętrzne w średnim stanie technicznym, wymagają częściowego remontu. Posadzki w średnim stanie. Okna i wrota metalowe w średnim stanie technicznym, wymagają częściowego remontu (w szczególności konserwacyjnego). Stolarka drzwiowa w gorszym stanie. Stropodach z płyt korytkowych w zadawalającym stanie. Pokrycie dachu – papa zestarzała, występują nieszczelności. Obróbki dekarские wymagają remontu. Instalacje wewnętrzne wykazują zużycie eksploatacyjne. Wyposażenie techniczne budynku mocno zużyte. Generalnie budynek magazynowy w Olsztynie przy ulicy Artyleryjskiej wymaga remontu.

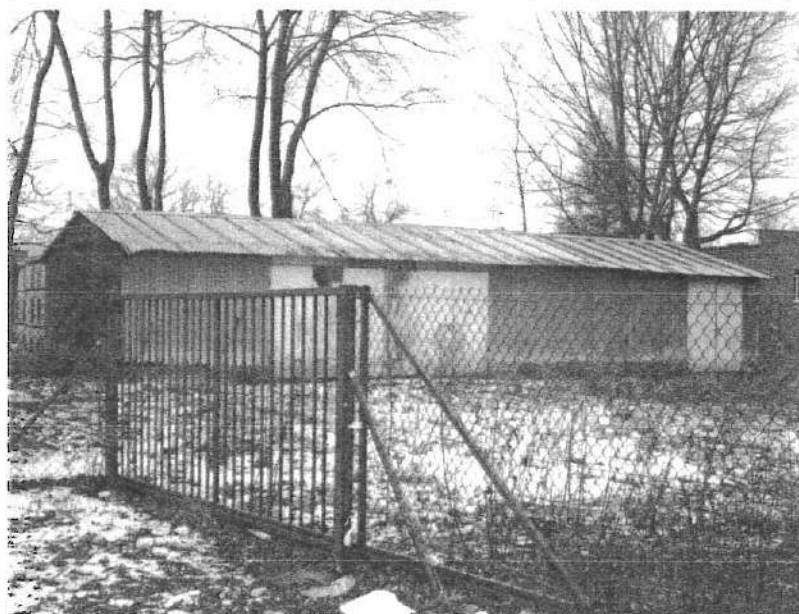
Generalnie magazyn blaszany jest w złym stanie technicznym, wymaga remontu (w szczególności konserwacyjnego).
