**Inwentaryzacja przyrodnicza  
ornitologiczna i chiropterologiczna  
budynku przy ul. Wierzbęcice 14 i 14b w Poznaniu**

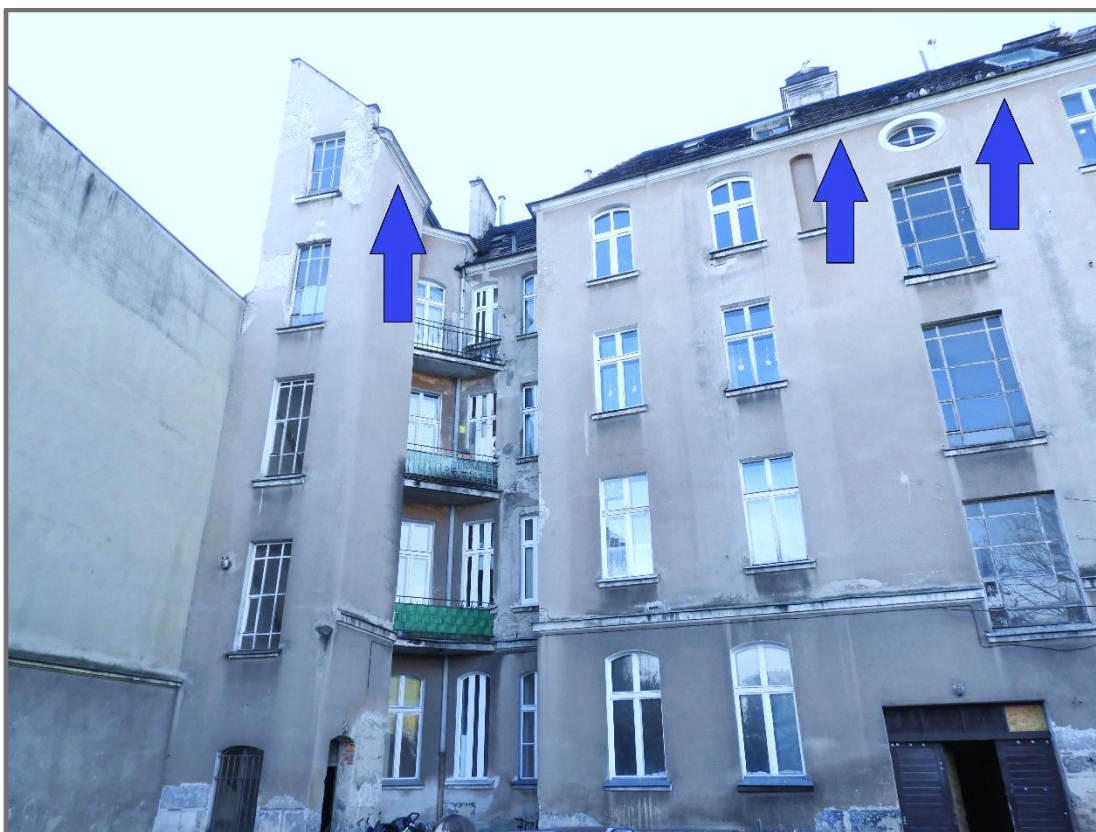
Fot. 1. Działania kompensacyjne – proponowane miejsca powieszenia budek dla jerzyka. Budki można powiesić w jednej z wybranych lokalizacji.

Za zasłonięcie potencjalnych miejsc gniazdowania **należy powiesić:**

- 4 budki dla jerzyka na budynku (lub na innych budynkach).

Optymalnym miejscem powieszenia budek jest elewacja od podwórza, na ekspozycji wschodniej, która zapobiega zbyt niemu nagrzewaniu. Budki mogą być powieszone w niewielkiej odległości od siebie, można zastosować podwójne budki dla jerzyka. Budki przed powieszeniem muszą zostać zaakceptowane przez ornitologa (jakość wykonania).

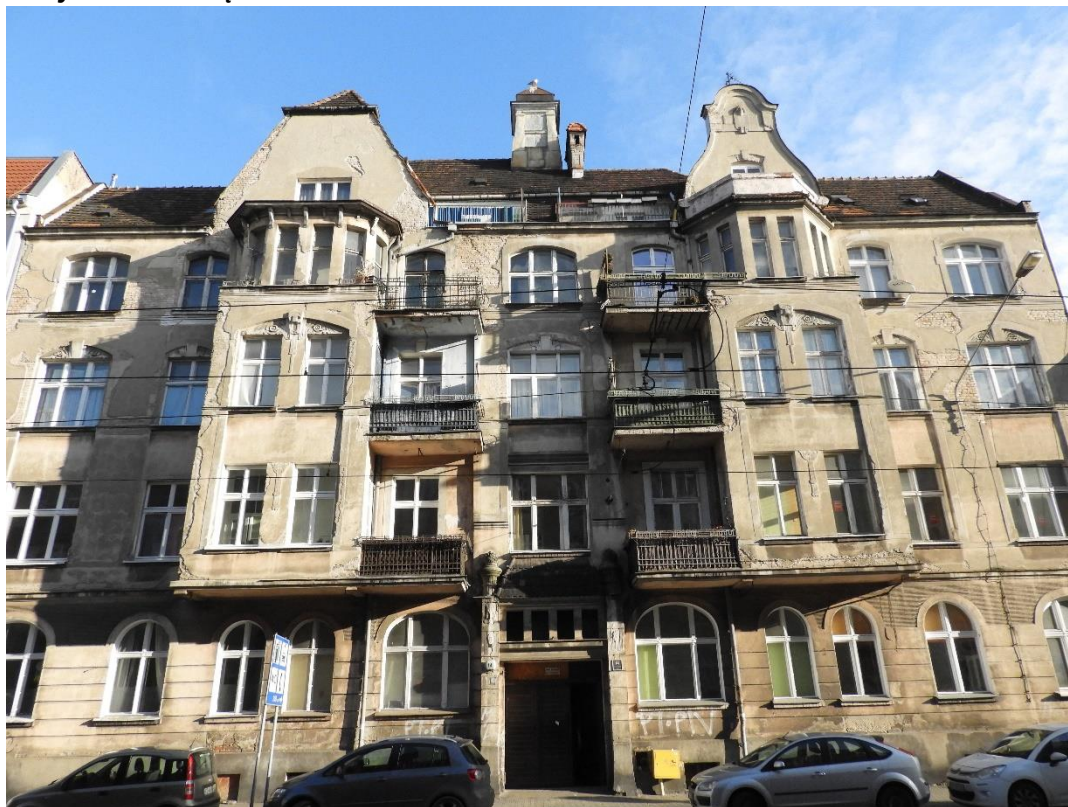
Fot. 2. Elewacja od strony ulicy Wierzbicice, bogato zdobiona elewacja.

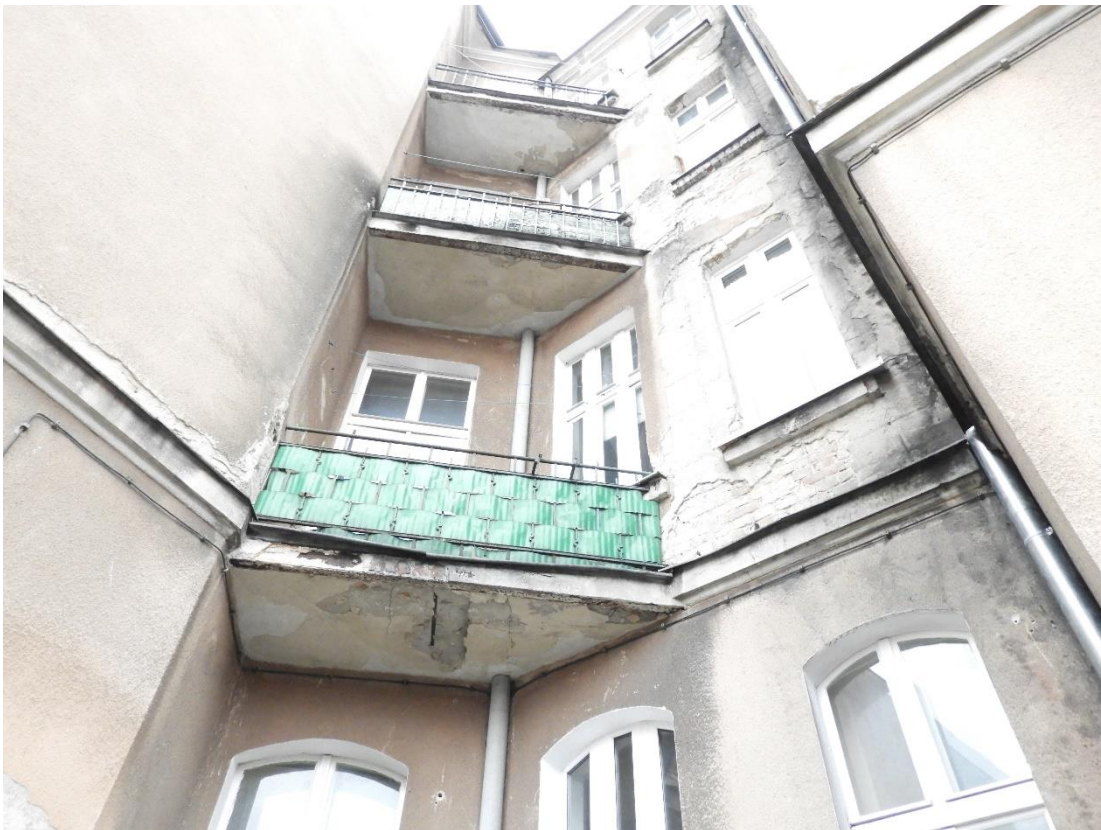
Fot. 7. Elewacja od strony podwórza, część z balkonami.

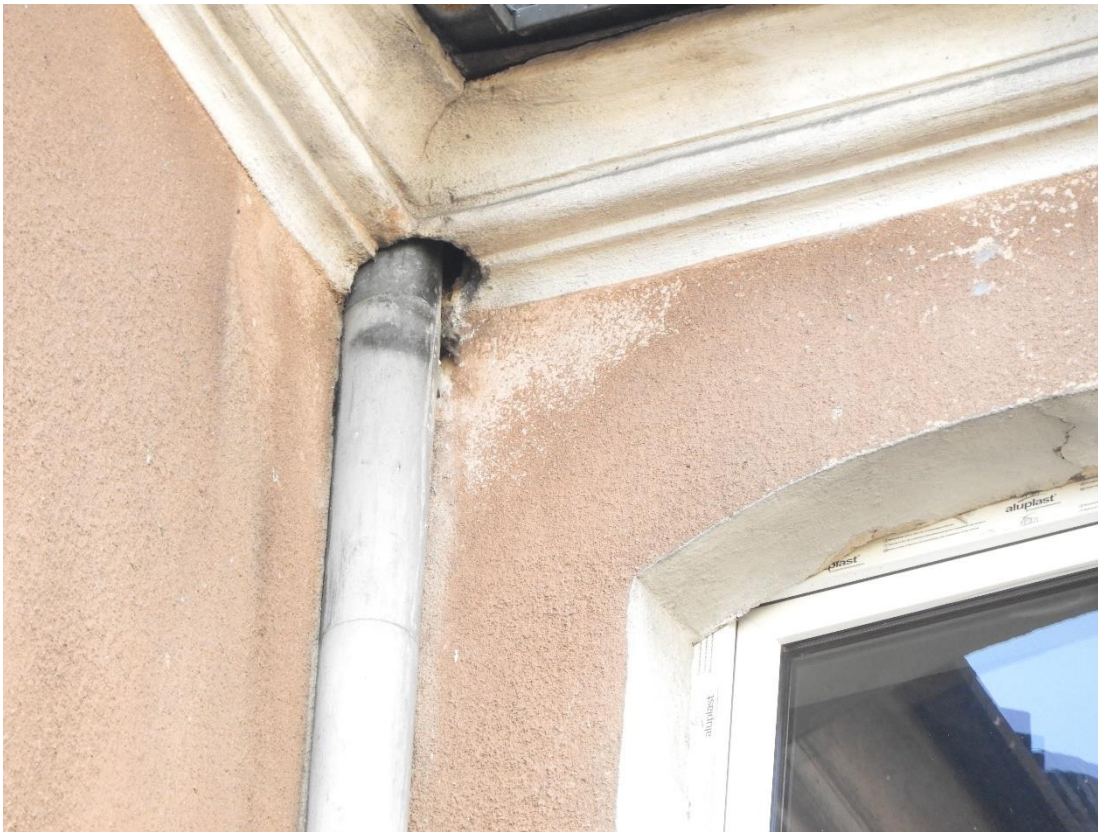
Fot. 8. Elewacja od strony podwórza, widoczne szczeliny za rynnami, w miejscu przejścia przez gzymsy.

Przed rozpoczęciem prac poza sezonem lęgowym, który trwa od 15 marca do 15 września należy uszczelnić potencjalne siedliska rozrodu ptaków:

- szczeliny za rynnami pod stropem, kamienica od strony podwórza, w miejscach gdzie rynny przechodzą przez gzymsy.

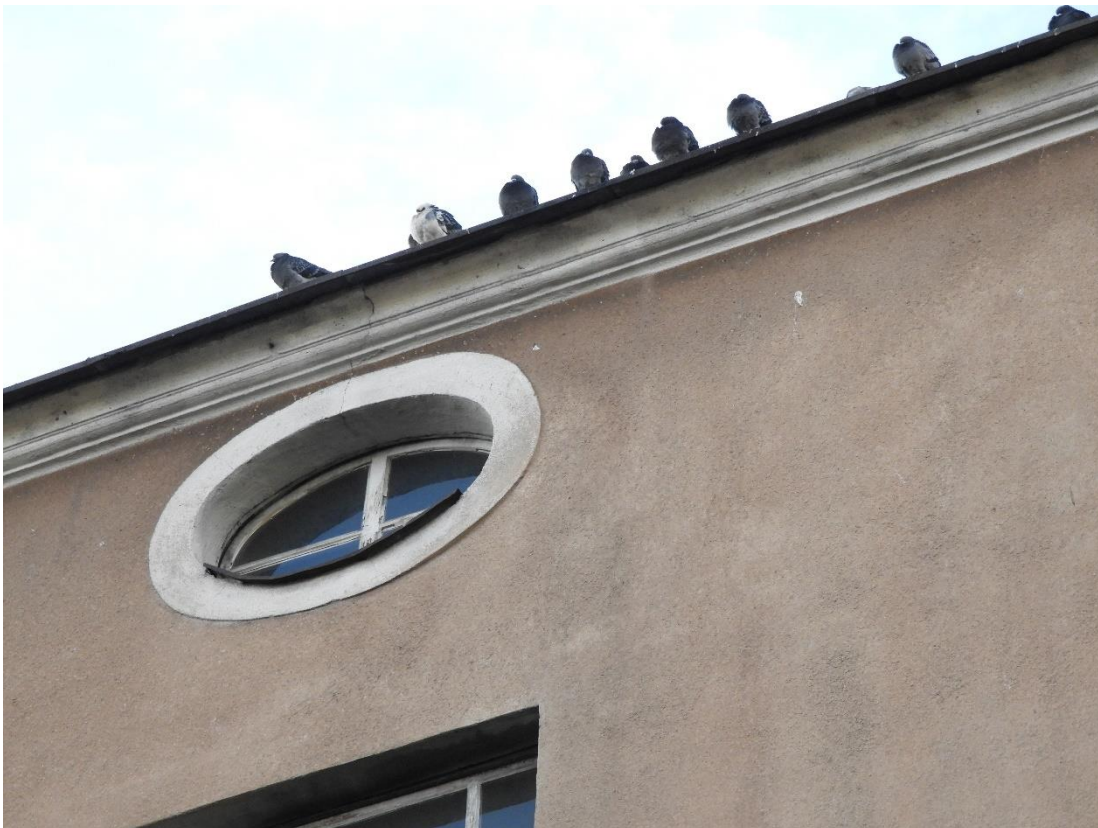
Na budynkach obserwowano **gołębie miejskie** *Columba livia* forma *urbana*, nie stwierdzono ich gniazdowania na parapetach okien. Na strychu budynku nie stwierdzono świeżych śladów obecności gołębi. Możliwe gniazdowanie gatunku na rzadko uczęszczanych balkonach budynku.

Fot. 9. Gołębie miejskie na elewacji budynku.

**Nadzór przyrodniczy w czasie prowadzenia prac musi zwrócić uwagę na możliwość lęgów gołębi miejskich na budynku.**

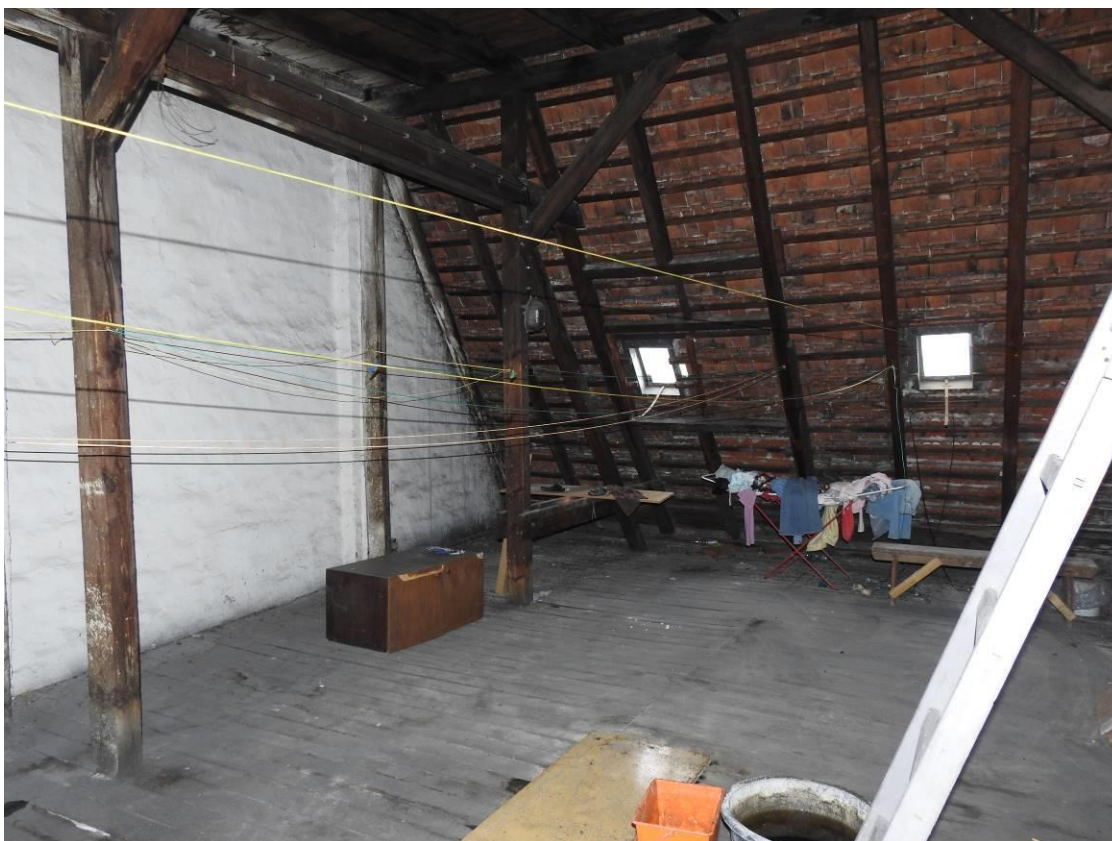
Fot. 10. Strych budynku przy ulicy Wierzbęćce 14 – nie odnaleziono śladów nietoperzy w tej części strychu.

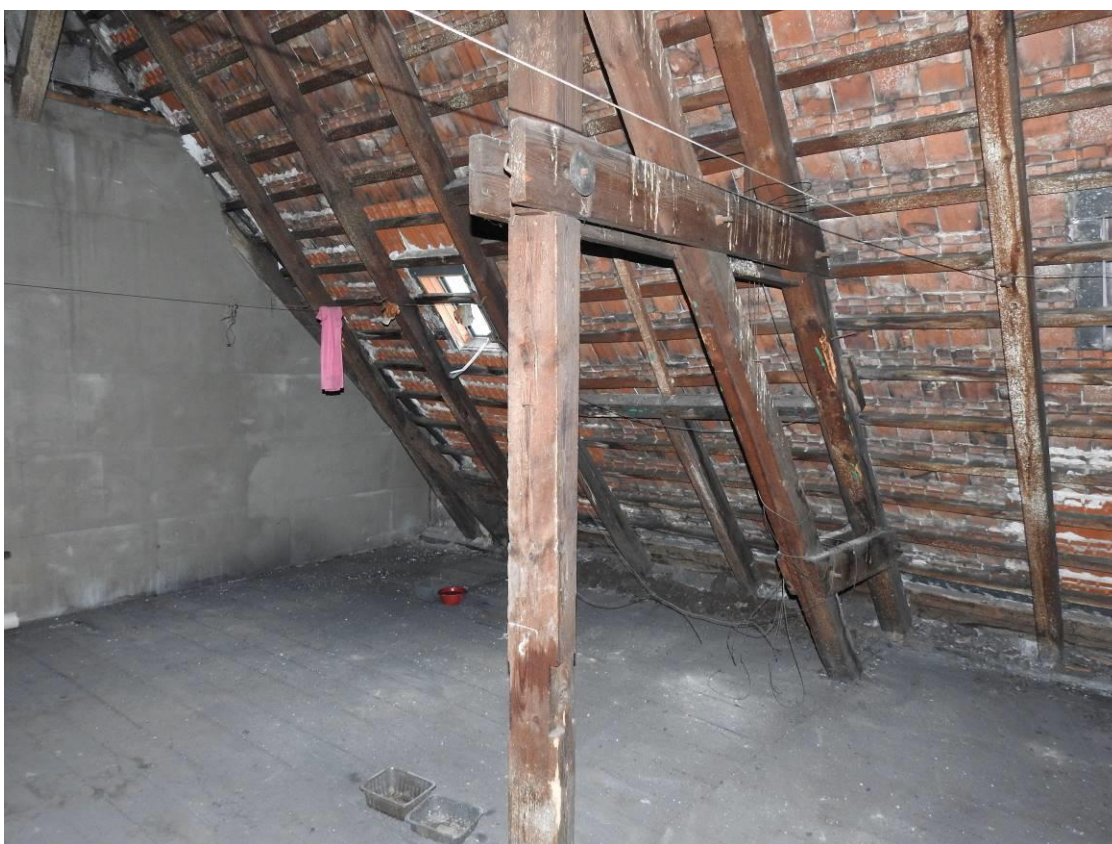
Fot. 11. Strych budynku przy ulicy Wierzbęćce 14 – nie odnaleziono śladów nietoperzy w tej części strychu.

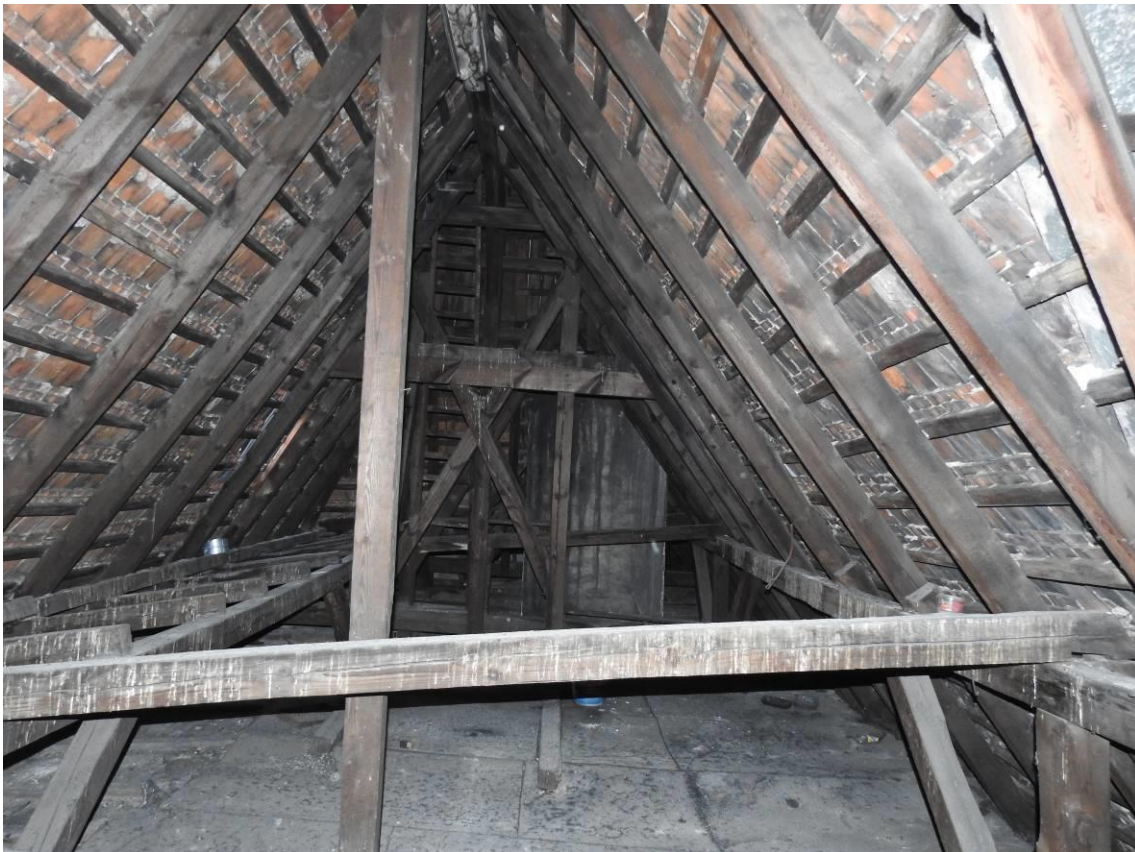
- Przestrzeń dookoła budynku (chodnik) - nie znaleziono śladów obecności nietoperzy: odchodów, zabrudzeń.
- Strych budynku - miejsce, które może być wykorzystywane przez nietoperze w okresie letnim. W środkowej, podwyższonej części strychu odnaleziono pojedyncze ślady obecności nietoperzy – niewielkie ilości odchodów. Brak śladów obecności znacznej kolonii rozrodczej nietoperzy, miejsce to mogło być raczej wykorzystywane jako schronienie przez pojedyncze osobniki.
- Piwnica - brak śladów obecności nietoperzy.
- W wywiadzie przeprowadzonym z osobą udostępniającą budynek uzyskano informacje o pojedynczej obserwacji nietoperza w budynku. W czasie kontroli nie potwierdzono śladów obecności kolonii letnich lub miejsc hibernacji.

Fot. 12. Pojedyncze ślady nietoperzy w widocznej w głębi podwyższonej części strychu z drabiną.

Nietoperze mogą znajdować się w budynkach przez cały rok, a także ustawicznie mogą zmieniać schronienia. Ponieważ odnaleziono pojedyncze ślady obecności nietoperzy, należy przeprowadzić kontrolę chiropterologiczną bezpośrednio przed rozpoczęciem prac na dachu/strychu budynku. Część szczelin, którymi nietoperze dostają się do budynków jest o bardzo małej średnicy i mogą być niezauważone w czasie oględzin. Dlatego konieczna jest dodatkowa kontrola w okresie, kiedy nietoperze mogą być stwierdzane w budynku.

Ponieważ strych omawianego budynku może być potencjalnie wykorzystywany przez nietoperze, po zakończeniu prac remontowych których skutkiem może być uszczelnienie strychu i uniemożliwienie wykorzystania tego schronienia na elewacji należy umieścić budkę dla nietoperzy. Jej lokalizację można skonsultować z chiropterologiem wykonującym kontrolę bezpośrednio przed pracami remontowymi.

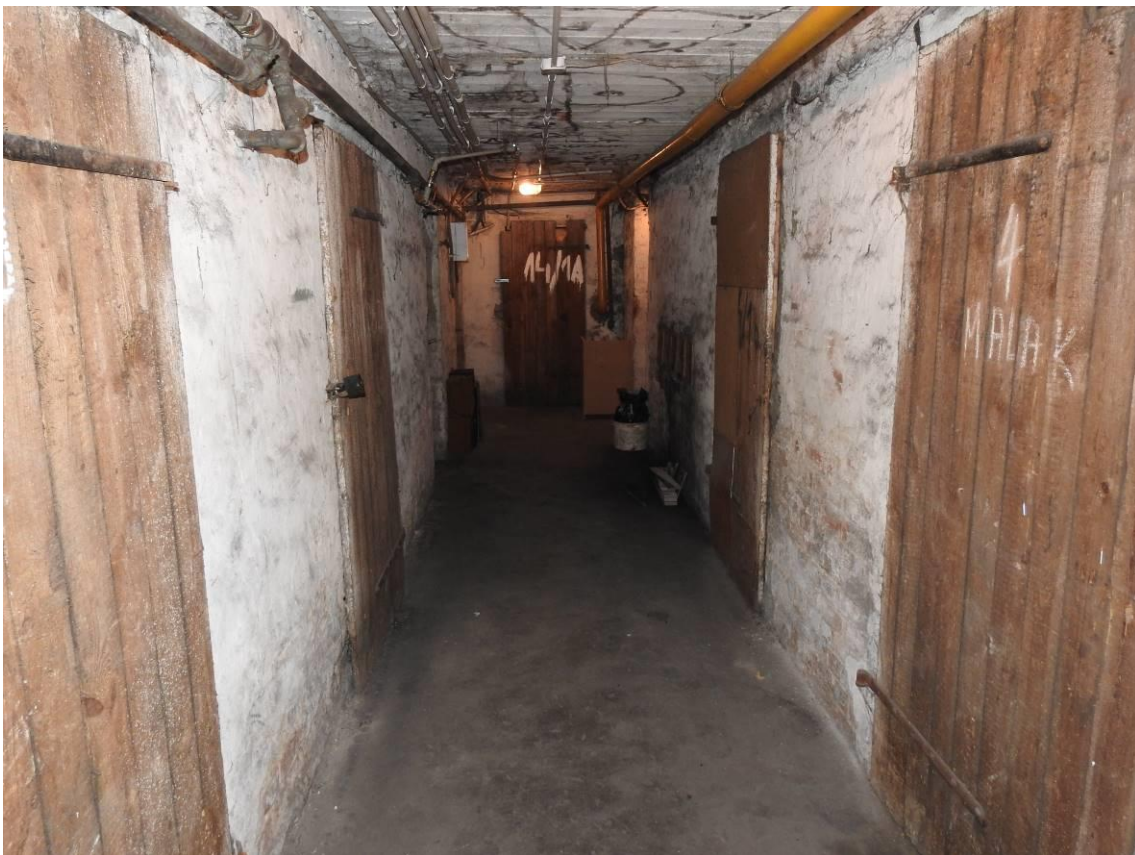
Fot. 13. Piwnica w której nie odnaleziono hibernujących nietoperzy.

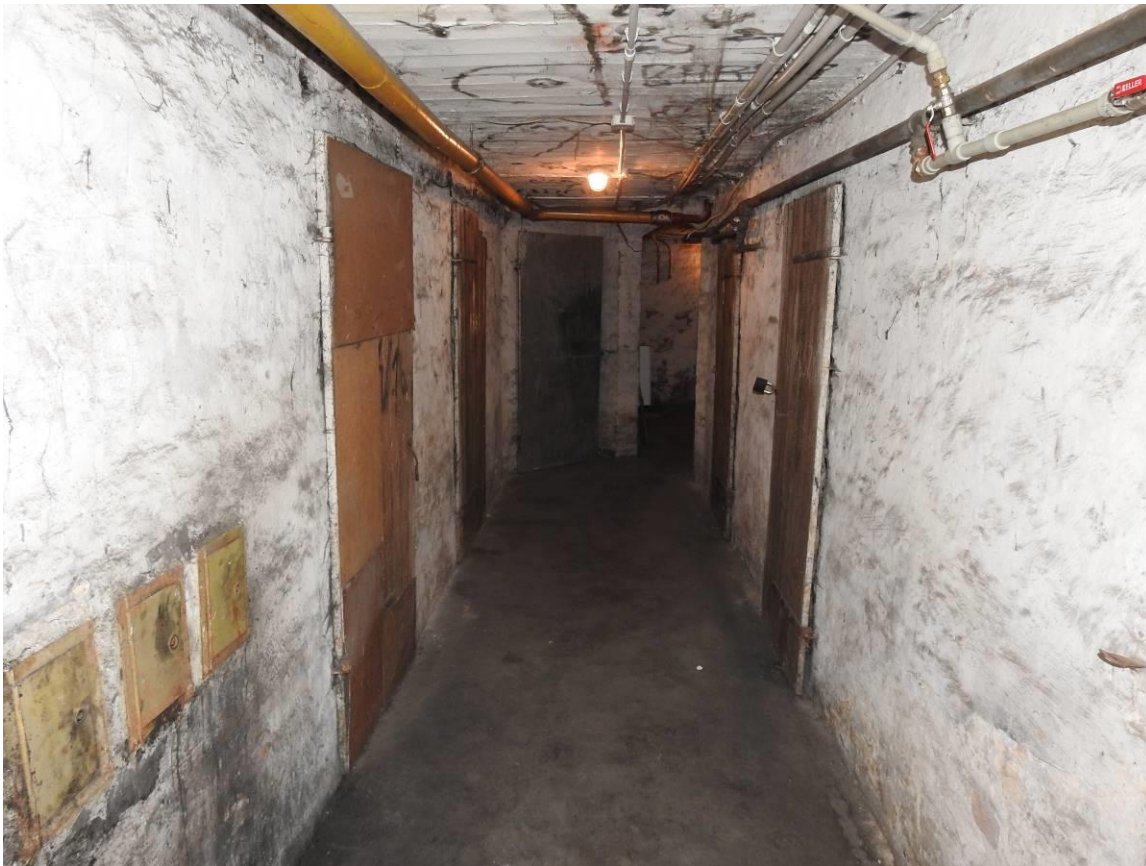
Fot. 14. Piwnica w której nie odnaleziono hibernujących nietoperzy.

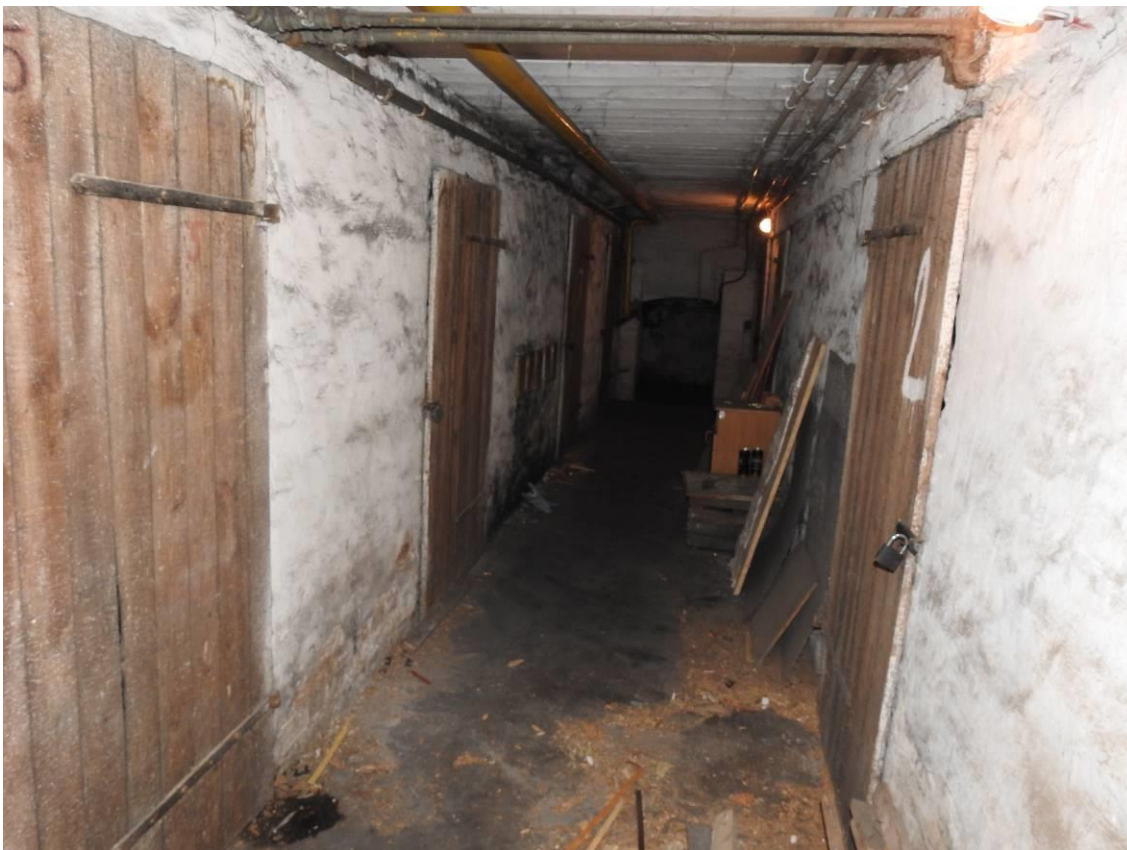
Fot. 15. Piwnica w której nie odnaleziono hibernujących nietoperzy.

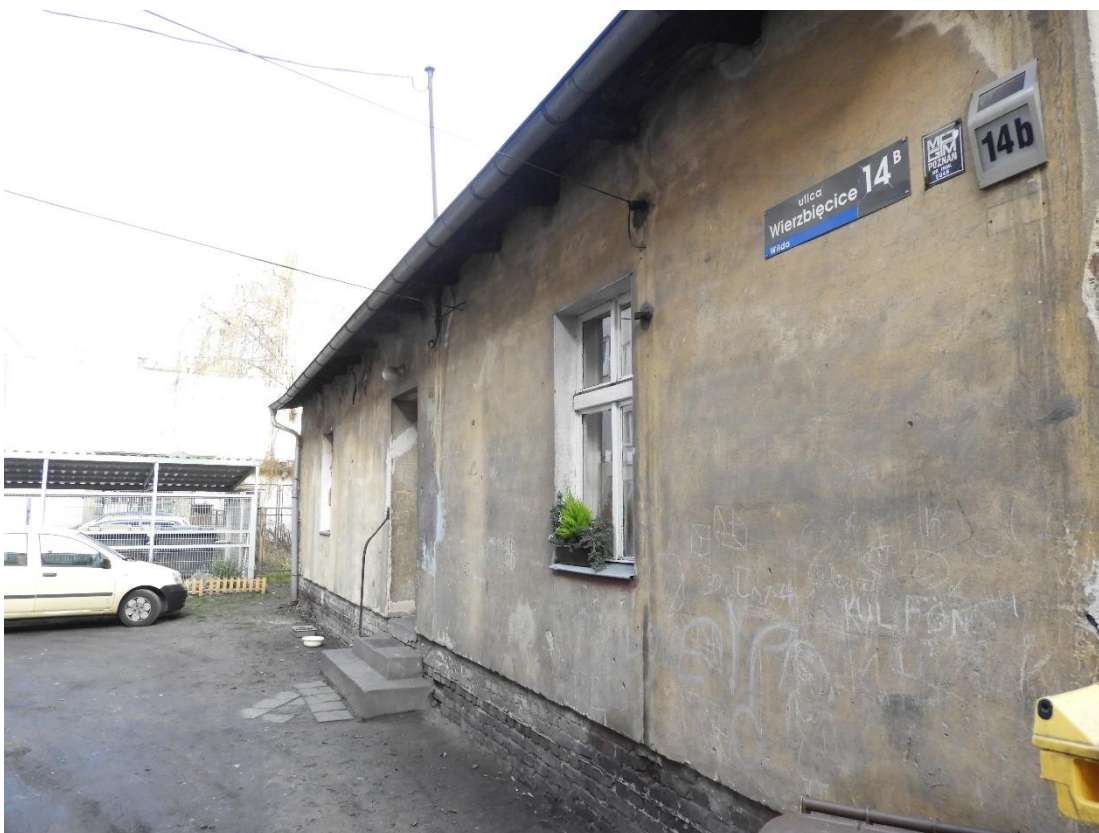
Fot. 17. Elewacja od strony podwórza, bark śladów gniazdowania ptaków.

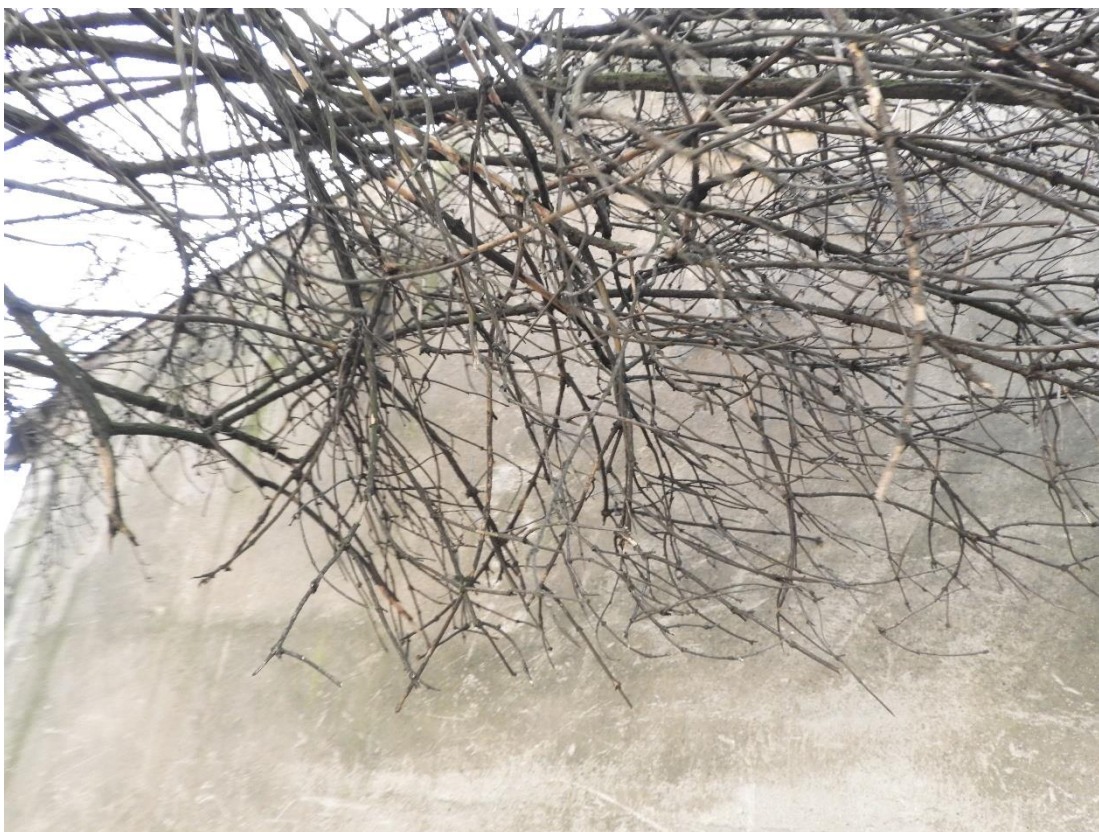
Fot. 18. Ściana szczytowa północna brak śladów gniazdowania ptaków.

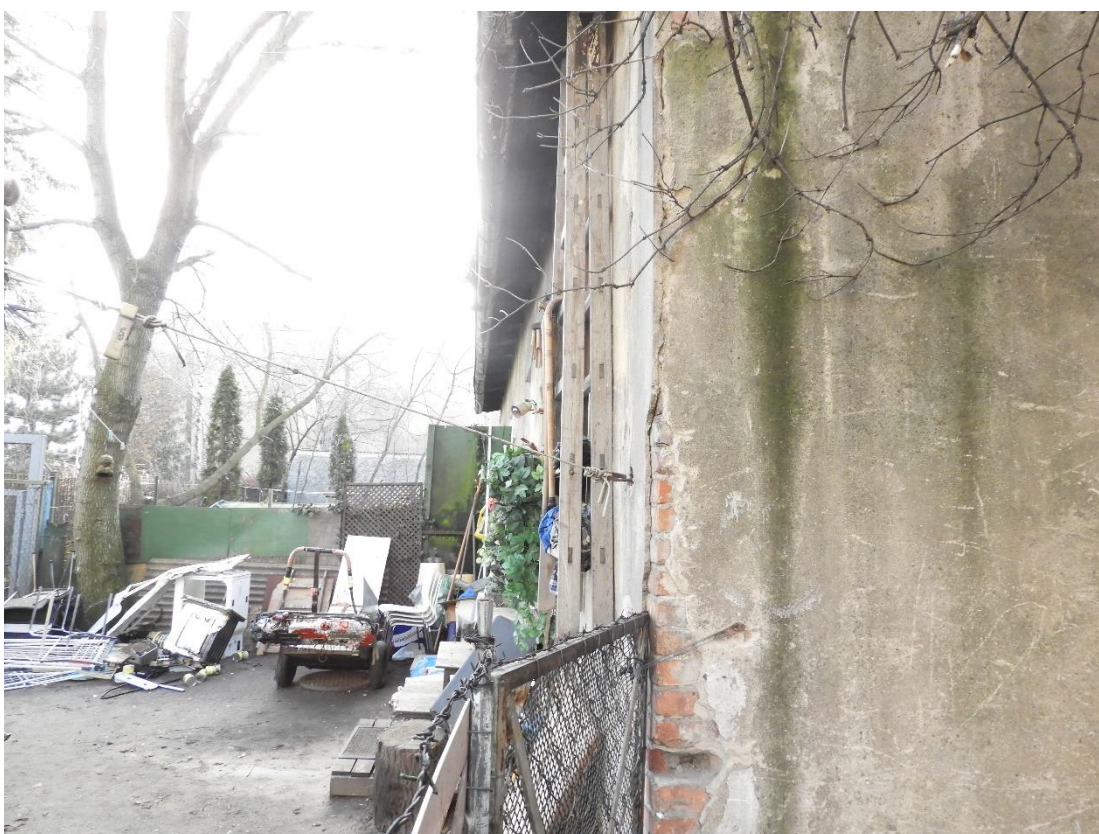
Fot. 19. Elewacja północna, nie stwierdzono siedlisk rozrodu ptaków.

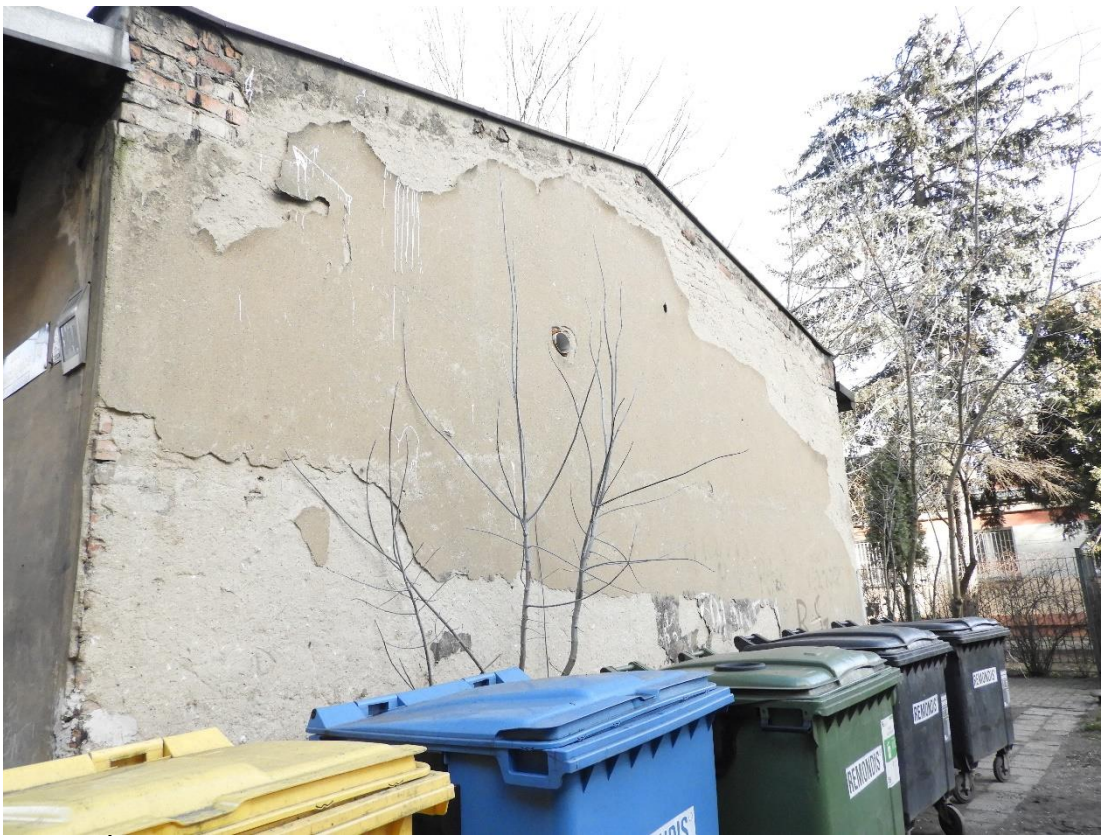
Fot. 20. Ściana szczytowa południowa brak śladów gniazdowania ptaków.
