### **OPINIA KONSERWATORSKA**

**dotycząca możliwości docieplenia budynków UWM przy ul. Oczapowskiego 1, 6,-8 +  
Plac Łódzki 4, ul. Heweliusza 6, 10, 14, ul. Prawocheńskiego 19.**

**Elbląg, kwiecień 2016**

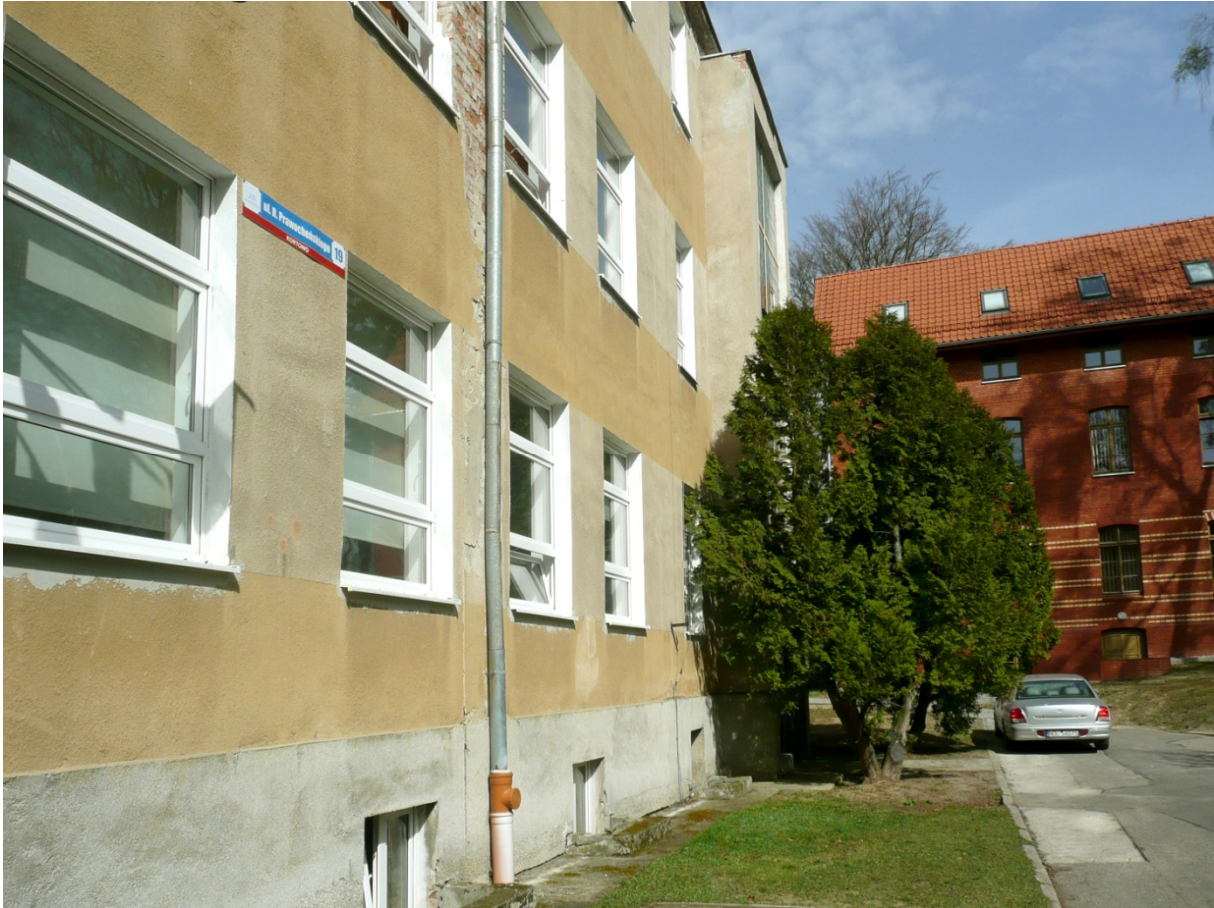
Koniec XIX wieku – budowa w głębi działki (KB), obecnie po XX-wiecznej przebudowie (il. 32). O jego pierwotnym wyglądzie informują orzeczenie techniczne, inwentaryzacja budowlana i ekspertyza konstrukcyjna z lat 60. XX wieku: budynek miał rzut wydłużonego prostokąta z dwoma skrajnymi ryzalitami od frontu, tworzącymi plan łamanej podkowy, wysoki dach kryty holenderką; był jednopiętrowy, podpiwniczony, murowany z czerwonej cegły z użyciem żółtej we fryzach (DT. 5.5-7). Zawarte w dokumentacjach opisy przedstawiają formy architektoniczne podobne do form innych obiektów wzniesionych na etapie budowy zespołu szpitalnego w końcu XIX wieku.

- b. Zawilgocenie muru przyziemia, powodem, m.in. jest przylegająca do ścian betonowa opaska chodnikowa (il. 34).
- c. Zniszczenie części tynków na skutek nieszczelności rur spustowych odprowadzających wody z dachów (vide: il. 32).
- d. Zacieki górnych partii ścian szczytowych (wadliwa konstrukcja dachu?, błędy wykonawstwa?, zużycie materiału?).
- e. Liczne zacieki i złuszczenia ogólnie brudnej malatury na tynkach.

- c. **System odwodnienia dachu** – zamontować nowe rynny i rury spustowe.
- d. **Ocieplenie** ścian zewnętrznych. Ten historyczny budynek, nie zniszczony w czasie wojny, w swej pierwotnej formie funkcjonował do początku lat 70. XX wieku, kiedy go całkowicie przebudowano w stylu modernistycznym. Zostały zlikwidowane ryzality, wypruto nowe, gęsto sytuowane otwory okienne, całość pokryto tynkiem. Prace te zniszczyły walory estetyczne budynku, ponadto praktycznie uniemożliwiły ich przywrócenie. Przyjmując ten stan rzeczy za nieodwracalny, możliwe jest, z konserwatorskiego punktu widzenia, wykonanie ocieplenia zewnętrznych ścian budynku, zgodnie z potrzebami obiektu i sztuką budowlaną.
