1. Obiekt
ZESPÓŁ ZAKŁADU MIEJSKIEJ STRAŻY OGNIOWEJ
ob. Komenda Wojewódzka Państwowej Straży Pożarnej

2. Czas powstania
1901-03
1912

3. Miejscowość
TORUŃ

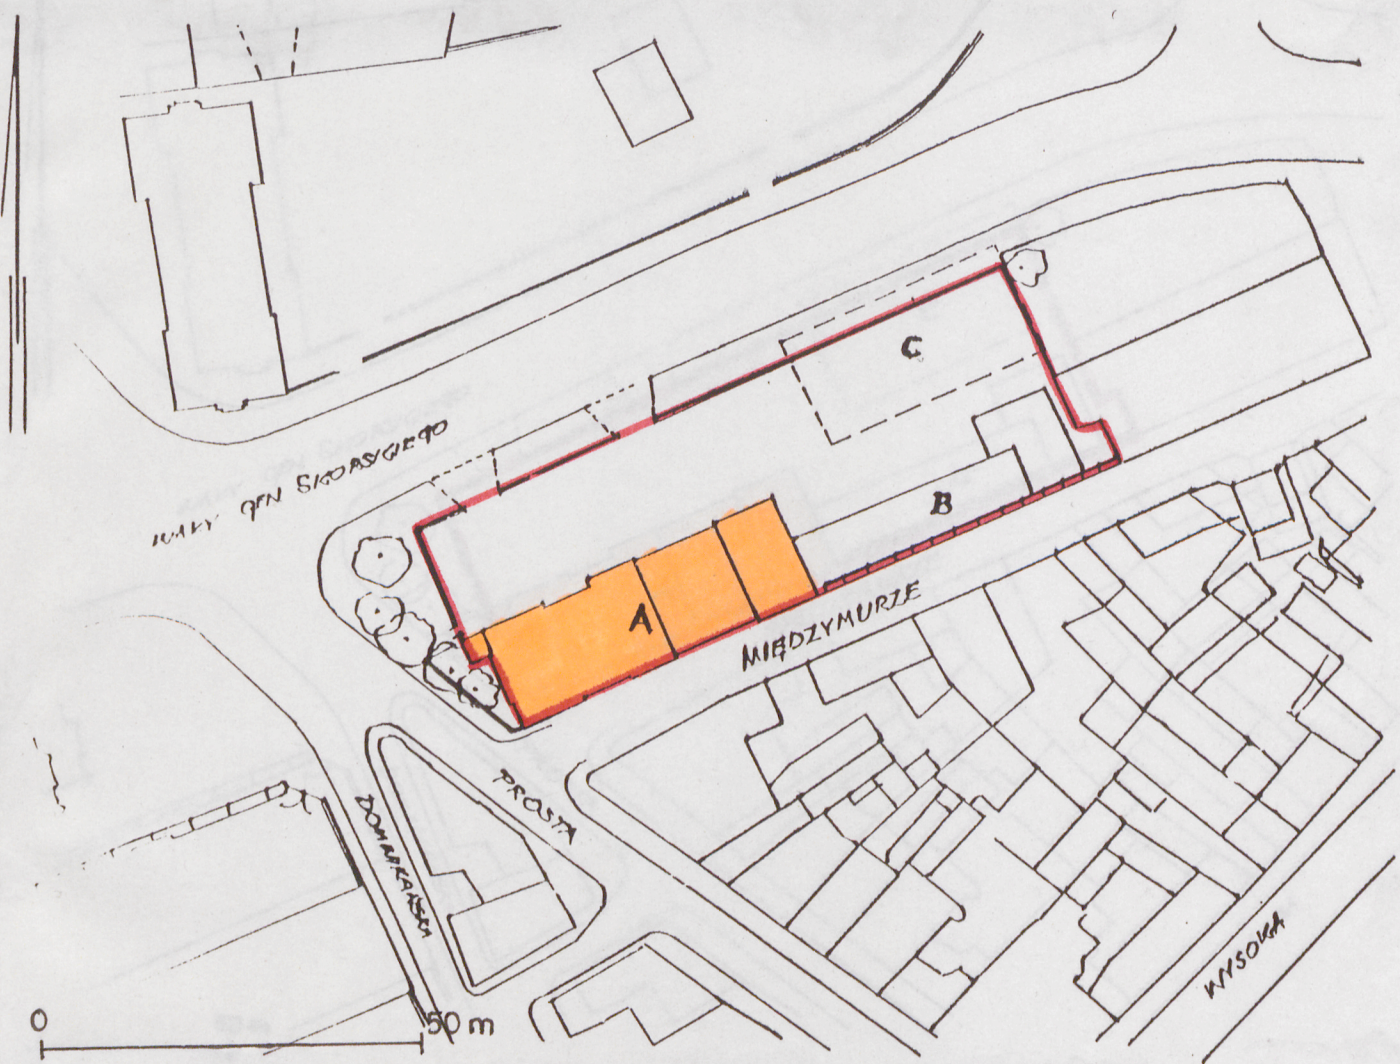
LEGENDA: 1:1000

- teren parceli
- A - budynek główny
- B - budynek warsztatowy
- C - budynek nieistniejący

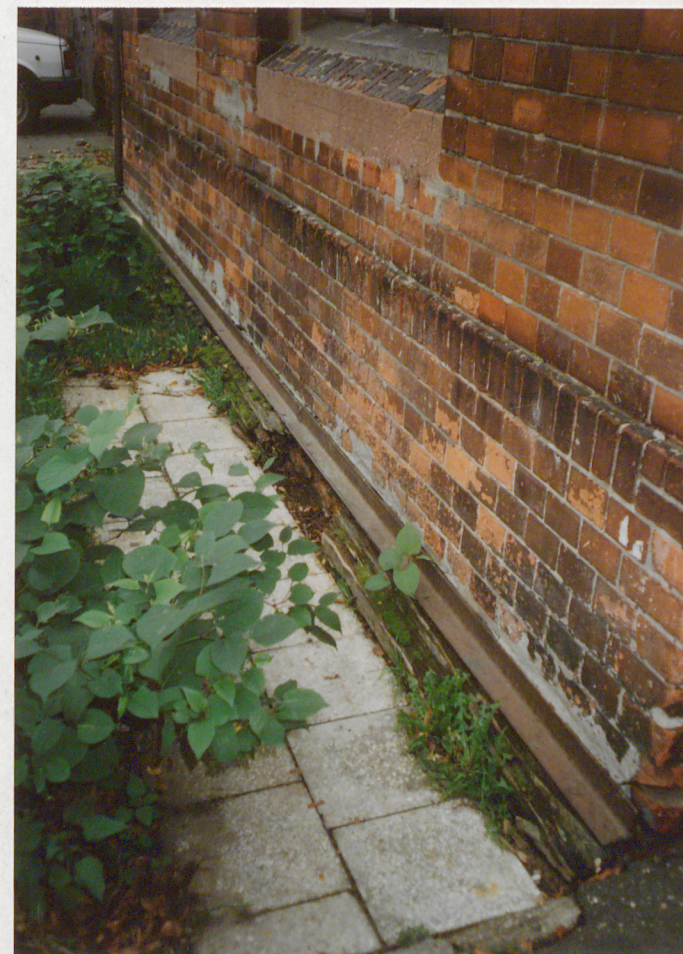
fot. 5

4. Wieża, przyziemie, d „poduszka” przed elewacją płn. – wspinalnia. Widoczne kamienne bloki niezachowanej balustrady.
5. Wieża, przyziemie elewacji płn. Cokół oraz kątownik i pozostałości belki zabezpieczającej podczas używania drabin hakowych na wspinalni.

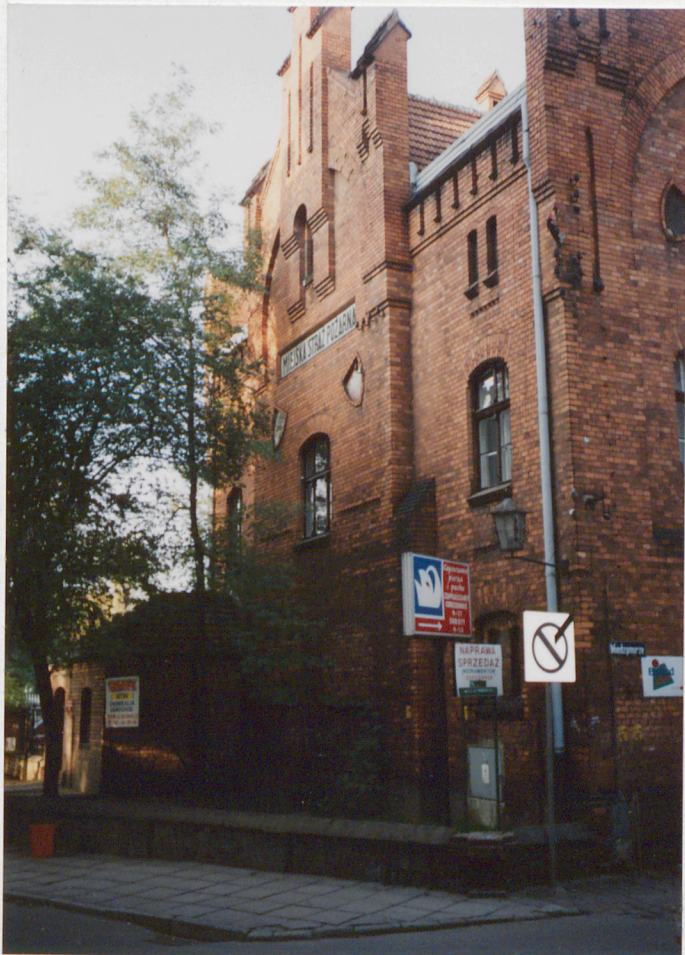
fol. 6

6. Elewacja zachodnia, widok ogólny.
7. Elewacja południowa – szczyt zachodni.
8. Elewacja wsch. (wieżowa) cz. zachodniej.
9. Wieża, elewacja wschodnia.
10. Elewacja wschodnia, półszczyt przywieżowy.

zachodniej i środkowej, po dwa małe okna w cz. wschodniej [fot. 11]. Trójosiowej fasadzie wieży odpowiada trójosiowe piętro ryzalitu z blendą po środku, na analogicznie dwuosiowym przyziemiu. Elewacja zachodnia [fot. 6] trójosiowa, z dostawioną przy narożniku płn. małą dyżurką, ma po środku ryzalit (w przyziemiu dwuosiowy, lecz otwory zamurowane) zwężający się na poziomie parapetów okien piętra, zwieńczony szczytem zakomponowanym analogicznie jak szczyty boczne. Poniżej nasady sterczyny środkowej pozioma płyca (tablica) z napisem „MIEJSKA STRAŻ POŻARNA”. Elewacje boczne wieży – zachodnia z parą wysokich okien szczelinowych na osi – wschodnia, widoczna od 2-giej kond. ma na piętrze szerokie okno oparte parapetem o dach cz. garażowej śród., okno szczelinowe (od pld.) i zwykłe (na środku) w trzeciej kond. i trzy okna szczelinowe w poziomie 4-tej kond., z czego na środku para, po stronie płn. okno pojedyncze. W 5-tej kond. od płn. po obu stronach arkada pseudomahikuły pełna, bez okna [fot. 2, 9]. Półszczyt wschodni (zamykający piętrową cz. administracyjną) jest zlicowany ze wsch. ścianą wieży, odcięty od niej długą bruzdą-żłobieniem. Pozbawiony dekoracji architektonicznej, dwuosiowy, z niskimi szerokimi oknami zakratowanymi na piętrze; oknem zwykłym przy wieży i parą okien szczelinowych – na 3-ciej kond (poddasze użytk.); małym kwadratowym otworem do poddasza nieużytkowego w osi przywieżowej [fot 8, 10]. Ściana wch. garażu wsch. (częściowo przysłonięta budynkiem B), ma trzy nowe prostokątne okna na piętrze.

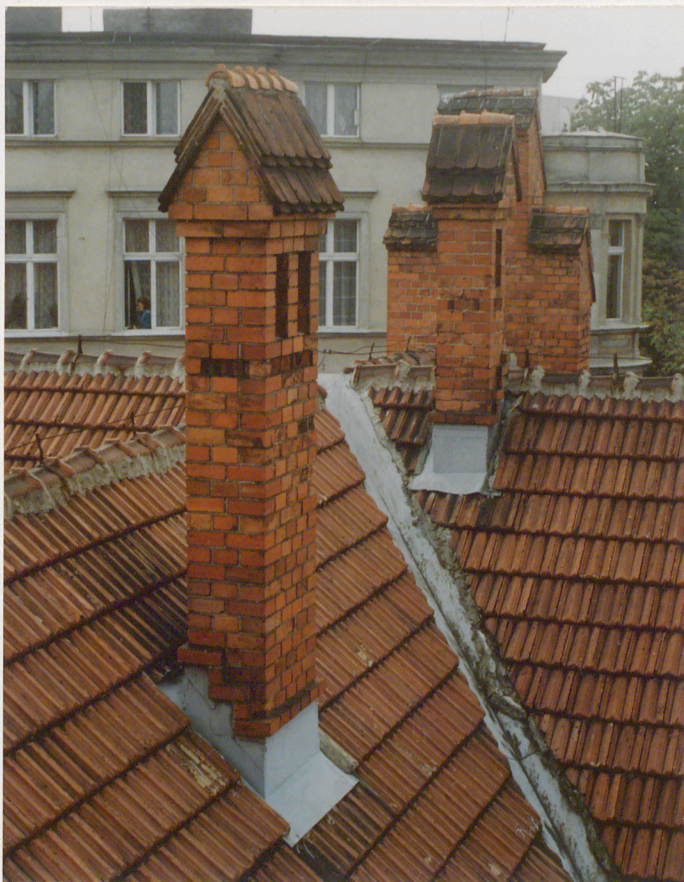
foto. 14

14. Dach i kominy cz. zachodniej.
15. Dach lukarny płn, widok z góry.
16. Dachy części środkowej (garażu) i wschodniej (dawn. stajni)
17. Dachy części wsch. i budynku B

ELEWACJE: na niskim cokole wydzielonym nieznacznym uskokiem z rolką, posiadają skromną dekorację wykonaną bez użycia cegieł profilowanych. Są to: pionowe żłobienia szerokości i głębokości 1/2 cegły; odcinki fryzu ząbkowego z jednej warstwy cegły na płask, stosowane także na kominach [fot. 14]; nadwieszania wykonane jako 2- 3- i 4-ro warstwowe przy małym wysunięciu

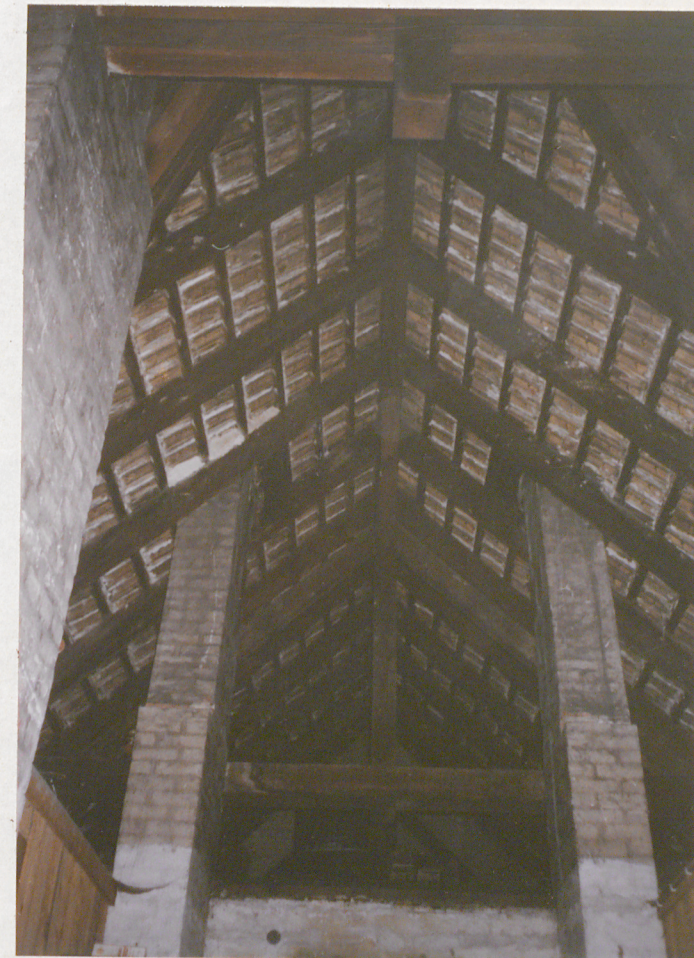
fot. 18

18. Wieżba dachowa, część zach., widok w stronę wieży.
19. Wieżba dachowa, cz. zachodnia, w szczycie pld.
20. Wieżba dachowa, cz. zachodnia, podwalina górnej ramy stolcowej i trzon kominowy.

Więźba dachowa: części zach. i wieży: — drewniana o konstrukcji kleszczowo-płatwiowej, dwukondygnacyjna, ze stolcem wiszącym i płatwią kalenicową [fot. 18]; dolna — (częściowo poddasze użytkowe) z podwójną ramą stolcową ukrytą w ścianach poddasza; górna — ze stolcem wiszącym ujętym w kleszcze [fot. 19]; w części magazynowej (poprzecznej, o mniejszym kącie nachylenia połąci) dołem na niskich stolcach przyściennych na których płatew stopowa i długich ukośnych, na których płatew pośrednia, spięte między sobą półkleszczami; u góry stolec wiszący; na przecięciu połąci obu dachów ukośne krokwie koszowe. **Pokrycie dachu** dachówką ceramiczną zakładkową [fot. 12], na wieży i lukarnach drobnowymiarową (9,5 x 20,5 cm) [fot. 13, 15] i karpówką w koronkę (sterczyny szczytów, kominy) [fot. 7, 13, 14], z ozdobnymi gąsiorami; garaż środk. — stropodach stalowo-ceramiczny z pokryciem papą; garaż wsch. — stropodach konstrukcji krokwiowo-płatwiowej o podwójnej ramie stolcowej, podbity od spodu płytami pilśniowymi, pokryty papą na deskowaniu [fot. 16, 17]. Obróbki blacharskie, rynny leżące, rury spustowe — z blachy cynkowej.

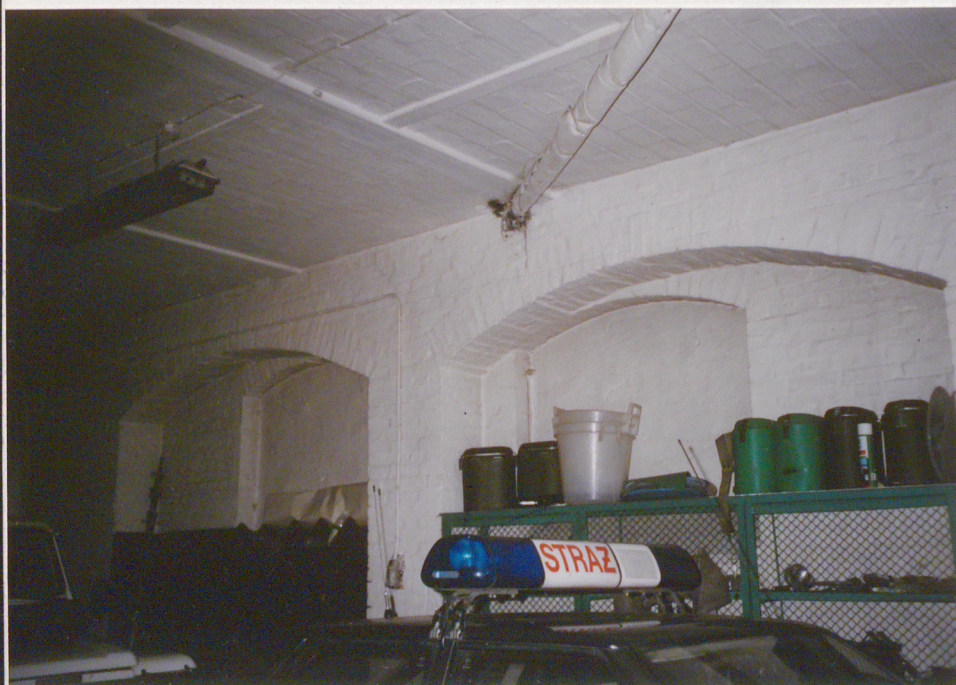
fot. 23

23. Wnętrze garażu zach. – ściana zachodnia.
24. Wnętrze garażu w cz. środkowej – kolumna żeliwna i podciąg stalowo-ceramicznego stropodachu.
25. Wnętrze garażu w cz. wschodniej (d. stajni) – widok ogólny.

Budynek wzniesiony na fundamentach ceglanych, murowany z cegły na wtku: lico zewnętrzne – główkowym (oblicówka), wewnętrzne – krzyżowym. Ściany wewnątrz tynkowane (komunikacja wewn., pom. biurowe) lub tylko białkowane [fot. 23, 29] (pom. garaży, górnych kond. wieży, poddasza nieużytkowe).

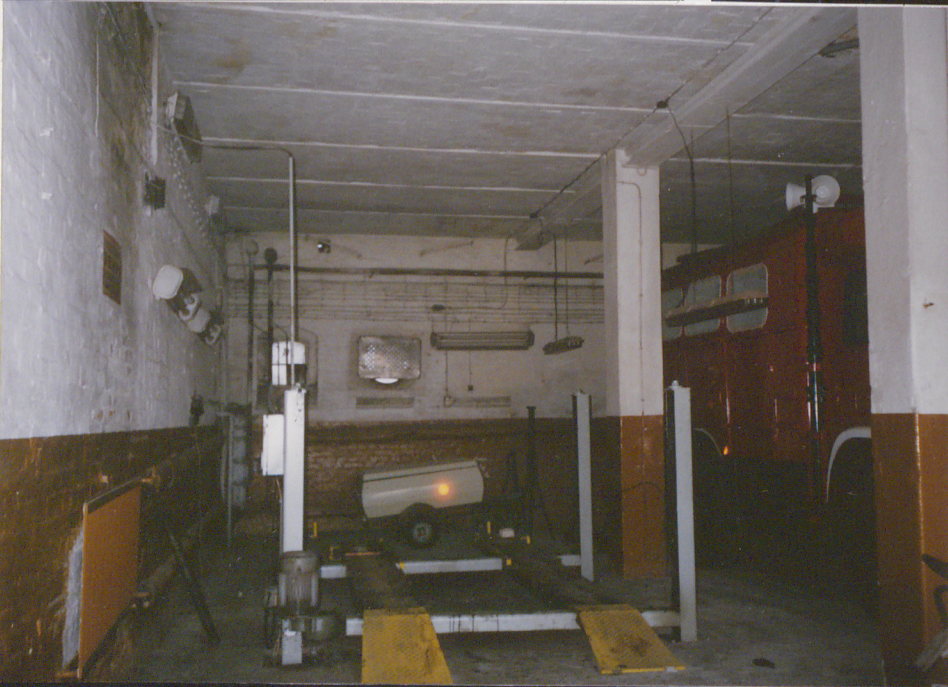
24 | 26 | 27
+ot.
25 | 28

Stropy: stalowo-ceramiczne: – wsparty na czterech kolumnach granitowych [fot. 22] (garaż zach.); – z podciągami z podwójnego dźwigara stalowego wspartym na dwu słupach murowanych [fot. 25] (garaż wsch.); – także stropodach wsparty na słupach żeliwnych za pośrednictwem stalowego podciagu poprzecznego [fot. 24] przełamany w kalenicy (garaż środk.); – nagie na dźwigarach stalowych [fot. 29] (w wieży); **sufity** – białkowane; tynkowane, malowane.

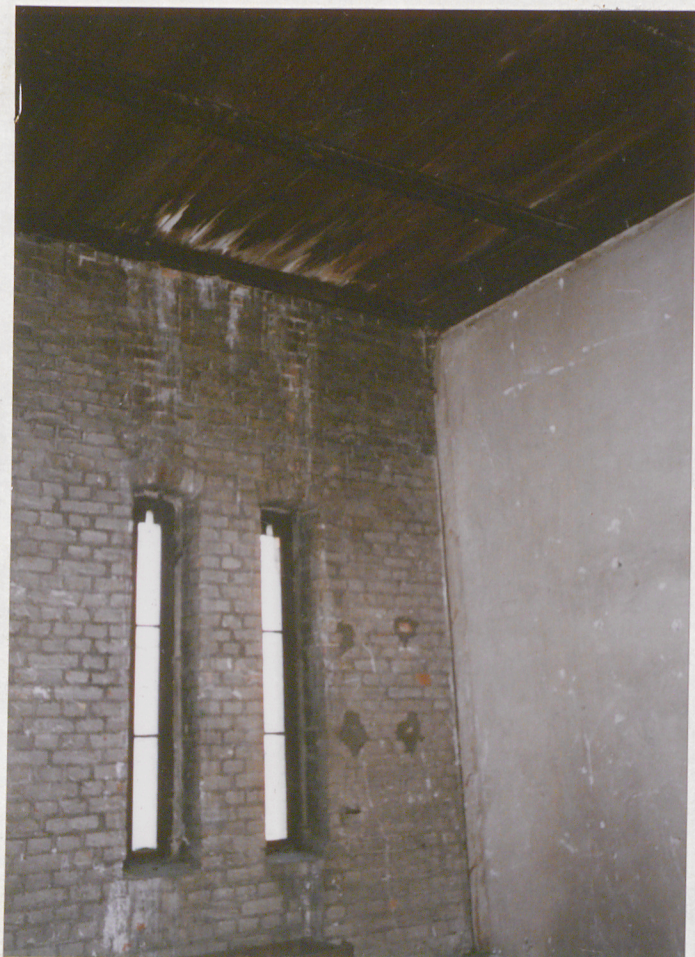
Lot. 29

29. Wieża, wnętrze 4-tej kondygnacji – okna szczelinowe; strop i wewn. ściana szachulcowa wydzielająca szyb suszarni węży.
30. Wieża, wnętrze – szyb suszarni węży.

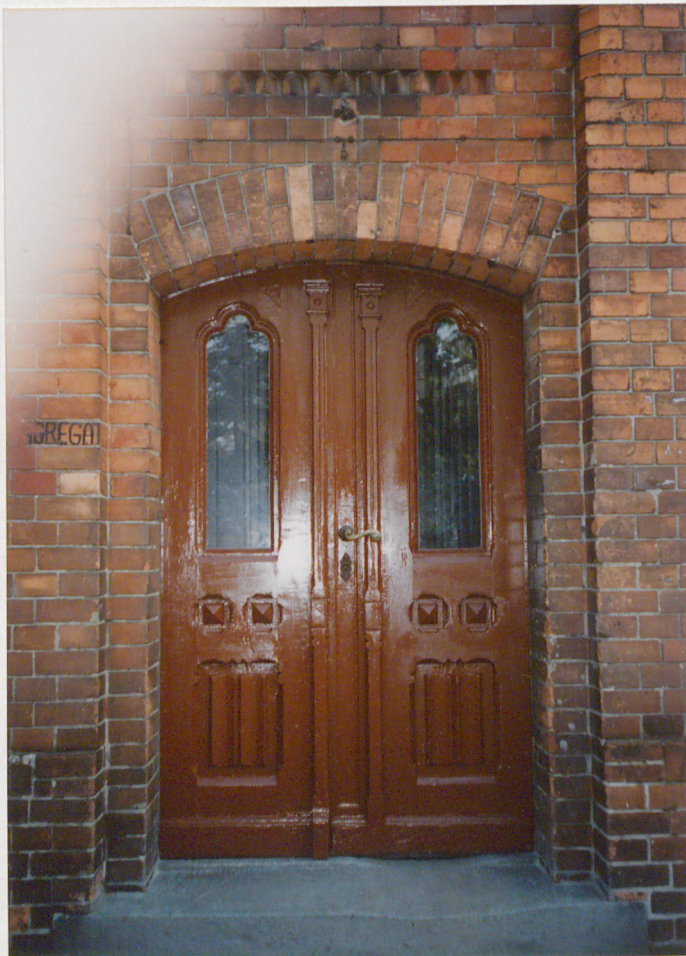
fol. 32

31. Wieża, wnętrze 5-tej kond. – belki stropowe z hakami nad szybem suszarni węży.
32. Drzwi główne.
33. Drzwi główne, fragment – klamka i kratka.
34. Brama garażu zachodniego.

Otwory: prostokątne, zewnętrzne przekryte łukiem odcinkowym [fot. 32, 34, 41, 42], półpełnym (górną kond. wieży i w szczytach) [fot. 45, 7] lub nadproże proste; bramy garaży zach. o skutych i przetartych zaprawą węgarach; wsch. powiększone i przekryte płasko na belkach stalowych. — okienne: o wykroju prostokąta stojącego a także szersze, zbliżone do kwadratu [fot. 41]; o wykroju prostokąta leżącego; szczelinowe pojedyncze (w ścianach bocznych wieży) [fot. 9, 29] i zdwojone (garaż zach.), szczelinowe potrójne (na górnym podejściu pośrednim klatki schodowej oraz w szczytach części garażowej wschodniej) [fot. 44, 11] z parapetami z cegły rębem, nachylonymi i wysuniętymi przed lico muru [fot. 41, 43]; w elewacji płn. wieży (wspinalnia) parapety skute do lica i przetarte zaprawą podbarwianą na czerwono [fot. 2, 5, 42]; wewn. otwory drzwiowe ujęte ościeżnicami i profilowanymi., szerokimi opaskami [fot. 38, 39].

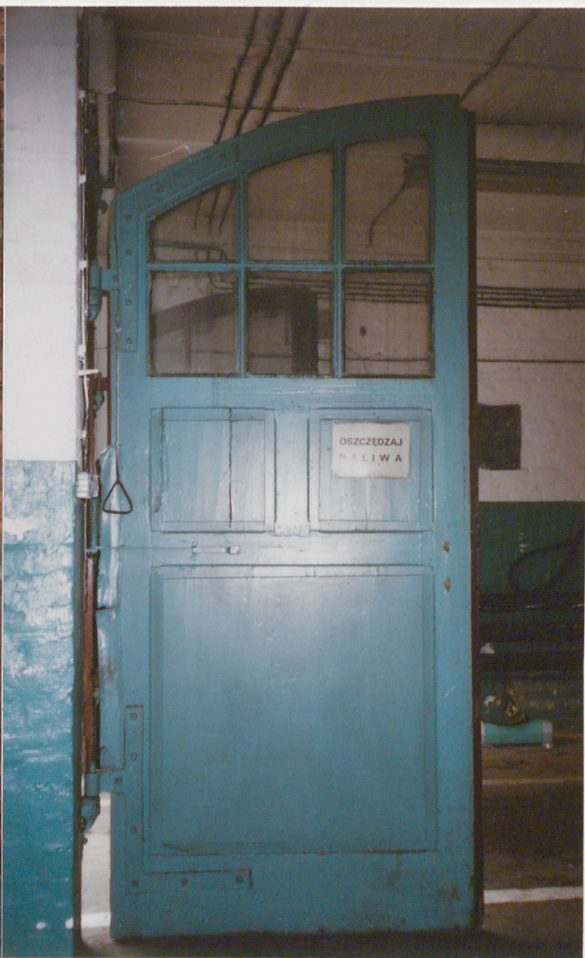
fol. 35

35. Skrzydło bramy garażu zach. – strona wewn.
36. Brama garażu wsch. – zawias.
37. Drzwi wewnętrzne przyziemia (wycięte płyciny środkowe).
38. Drzwi wewnętrzne przyziemia.

sześciopodziałowe przeszklenie, [fot. 34, 35]; w części środk. i wsch.: deskowo-szpungowe z zastrzałem na dwóch parach dekoracyjnych zawiasów pasowych [fot. 36], deski o delikatnie fazowanych krawędziach. Wewnętrzne: ramowo-płycinowe; z nierównomiernym podziałem trójpoziomym na 6 płycin, lustra płycin dekorowane żłobieniem skośnym imitującym klepkę; w górnych i dolnych płycinach — w układzie rombowym, w środkowych — żłobienie pionowe (parter) [fot. 37, 38]; o analogicznym podziale lecz płyciny o lustrze gładkim, wydzielonym podwójnym uskokiem, ujęte listwami o mocnym, mięsistym profilu (piętro) [fot. 39]; o podziale trójpoziomym z kwadratowymi płycinami góra i dołem i prostokątnymi środkowymi, oraz skromnym profilowaniem obrzeża płycin (poddasze użytkowe) [fot. 40]; drzwi płytowe, nowe.

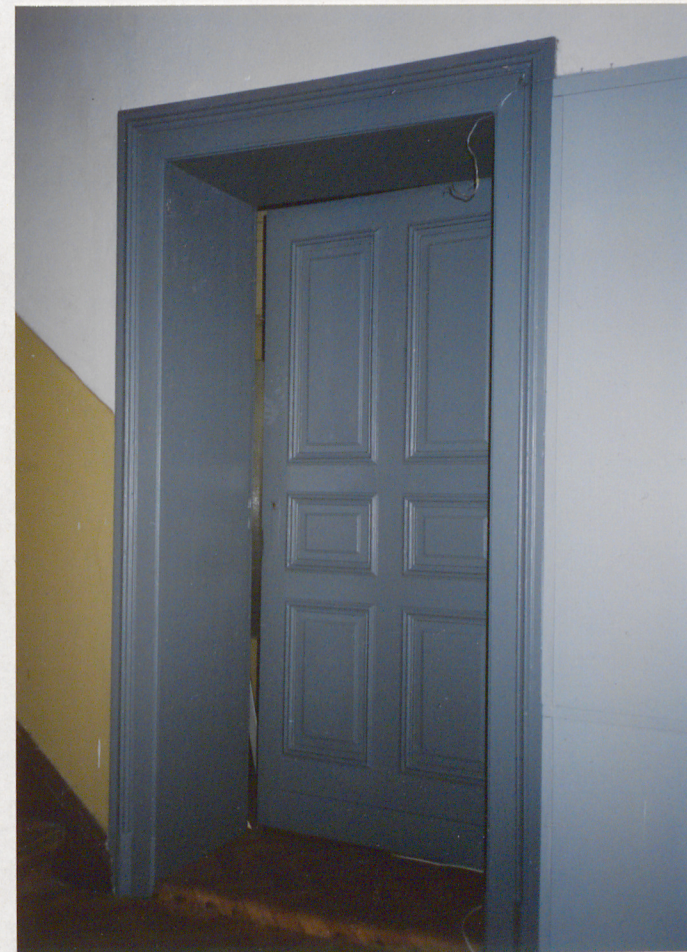
fst. 39

39. Drzwi wewnętrzne piętra
40. Drzwi wewnętrzne na poddaszu użytkowym.
41. Okno skrzynkowe czteroskrzydłowe.
42. Okno skrzynkowe trójskrzydłowe (wieża-wspinalnia), parapet skuty i przetarty zaprawą podbarwianą na czerwono.

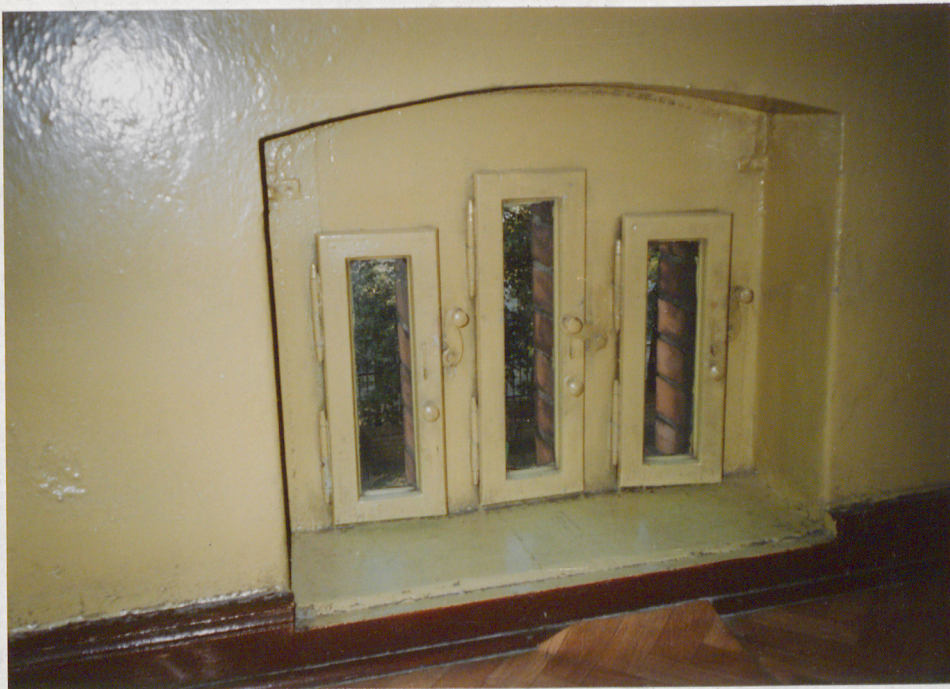
Fot. 44

43. Okno krosnowe z kratą (nad dachem cz. środkowej, parterowej)
44. Okno krosnowe, szczelinowe, potrójne (klatka schodowa).
45. Okno krosnowe, dwuskrzydłowe (5-ta kond. wieży).
-
