PROJEKT BUDOWLANY

PAWILON 2A - DOCIEPLENIE CZĘŚCI STROPU PODDASZA Z WYKONANIEM PRAC NAPRAWCZYCH KONSTRUKCJI

Obiekt: Budynek szpitalny

Data opracowania: 08.03.2021

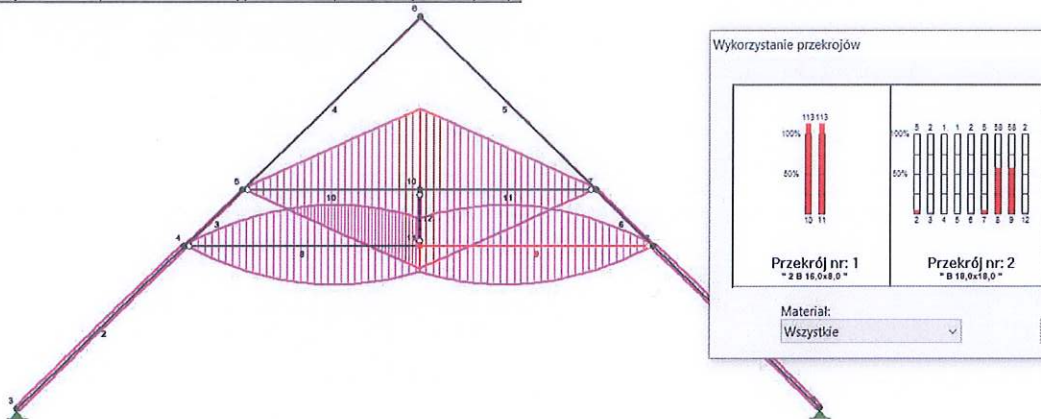
- naprężenia wiazara głównego konstrukcji stropu (stan istniejący - od ciężaru własnego i obciążeń użytkowych):

- pod wpływem oddziaływania ciężaru własnego konstrukcji doszło do nadmiernego ugięcia połaci stropu oraz konstrukcji wazara glownego, obliczone wartości ugięć znajdują odzwierciedlenie w rzeczywistych pomiarach;
- w trakcie wykorzystywania stropu jako ciągu komunikacji technicznej, dochodzi do przekroczenia naprężeń dopuszczalnych, konstrukcja stropu podatna jest na obciążenia dynamiczne: wymagane jest wzmocnienie konstrukcji stropu;

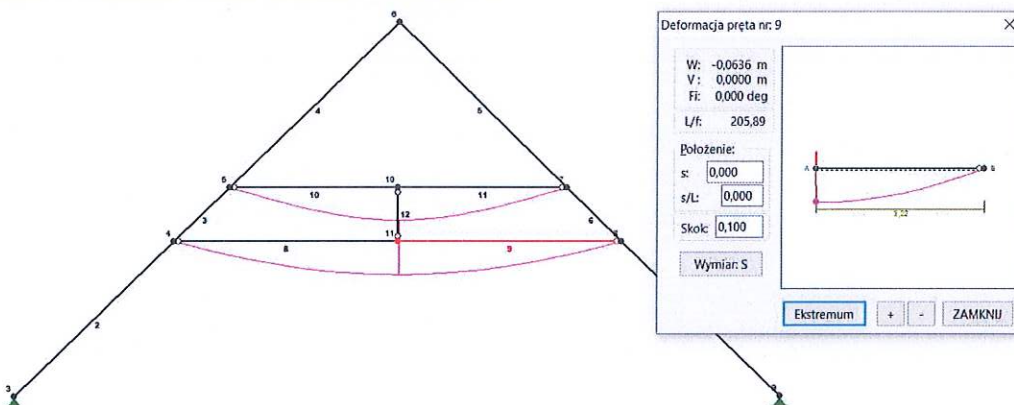
- przemieszczenia wiazara głównego konstrukcji stropu (stan istniejący - od ciężaru własnego i obciążeń użytkowych):

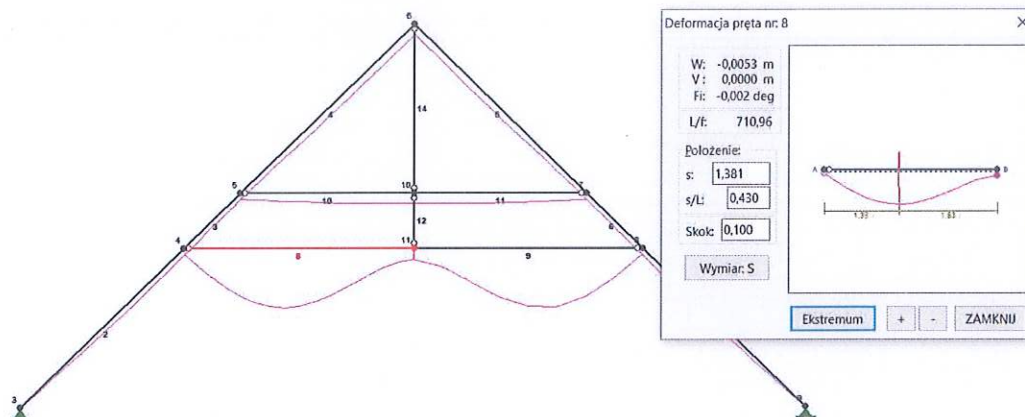
- przemieszczenia wazara glownego konstrukcji stropu (stan projektowany - od cięzaru własnego i obciążeń użytkowych):

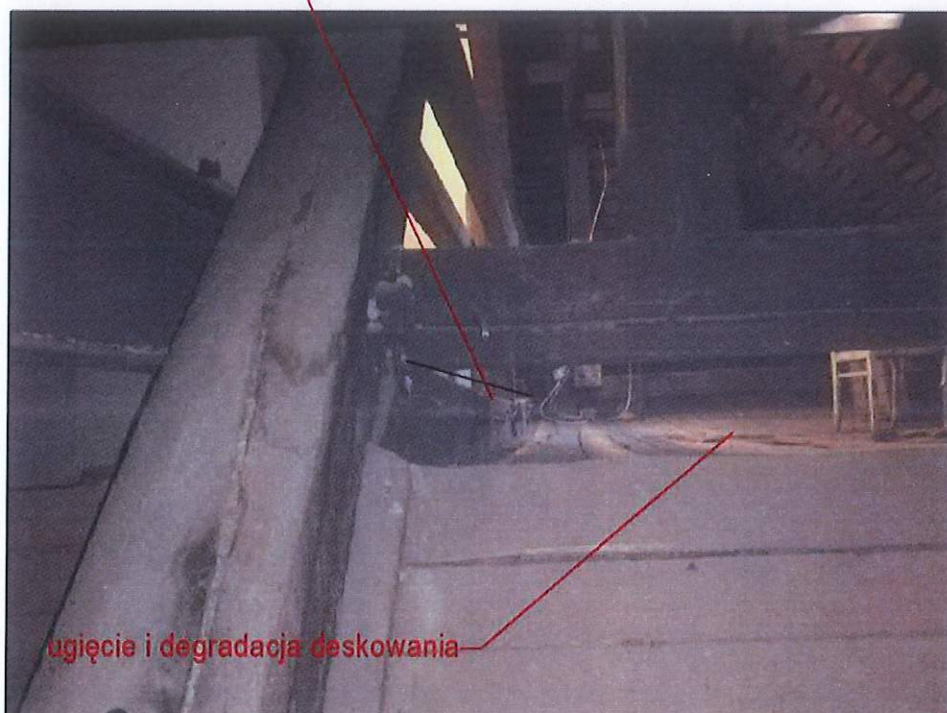
Fot. 2 – Ugięcie ramy głównej i deskowania; degradacja deskowania

Nad pomieszczeniami objętymi opracowaniem strop belkowy drewniany wykończony od spodu szalówką modrzewiową, z widocznym ugięciem połaci, uszkodzeniem deskowania ; strop podatny na obciążenia dynamiczne. Stan techniczny stropu – zadowalający / lokalnie zły.
