TEATR POLSKI  
SZCZECIN UL. SWAROŻYCA 5

**WYMIANA I RENOWACJA OKIEN ORAZ REMONT ELEWACJI  
FRONTOWEJ I STOLARNI TEATRU POLSKIEGO**

**OPINIA KONSERWATORSKA**

**Stan zachowania, przyczyny zniszczeń program prac  
konserwatorskich budynku Teatru Polskiego na ul. Swarzędzka w  
Szczecinie**

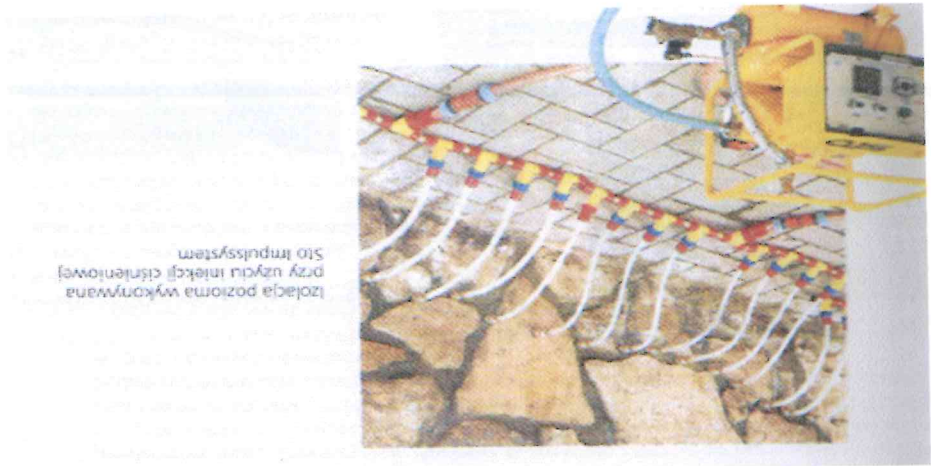
Izolacja pozioma wykonywana przy użyciu iniekcji ciśnieniowej Sto Impulssystem

- skucie starego tynku i pogłębienie spoin na 2-3 cm
- wypełnienie spoin Trass-Kalk-Porengrundputz WTA
- nałożenie szprycu – Vorspritzmörtel WTA
- warstwy wyrównawczej Trass-Kalk-Porengrundputz WTA (niekoniecznie)
- założenie tynku renowacyjnego Trass-Kalk-Sanierputz WTA
- założenie zacierki Trass-Kalk-Klasyk i pomalowanie farbą silikonową na kolor jasobezowy.
- W pozostałej partii elewacji należy założyć tynk podkładowy Tubag-Kalk-Maschinenleichtputz oraz nawierzchniowy Ispo Klasyk. Całość pomalować w kolorze jasnego beżu dopasowanym do koloru tynku w elewacji głównej.
- Należy bezwzględnie wykonać izolację poziomą budynku tynkowanego metodą Sto Impulssystem

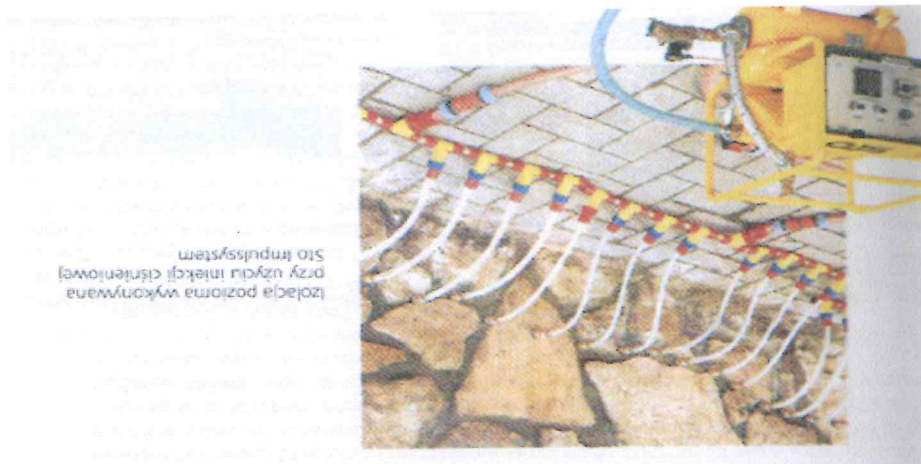
lub wykonać izolację poziomą metodą Sto Impulssystem

33. Przy poziomieniu gruntu należy wykonać odkrywkę, aby ocenić stan zawilgocenia cokołu. Jeżeli okaże się zawilgocony należy wykonać izolację poziomą poprzez: podcięcie na głębokość 5cm i wypełnienie materiałem StoMurusol DS.

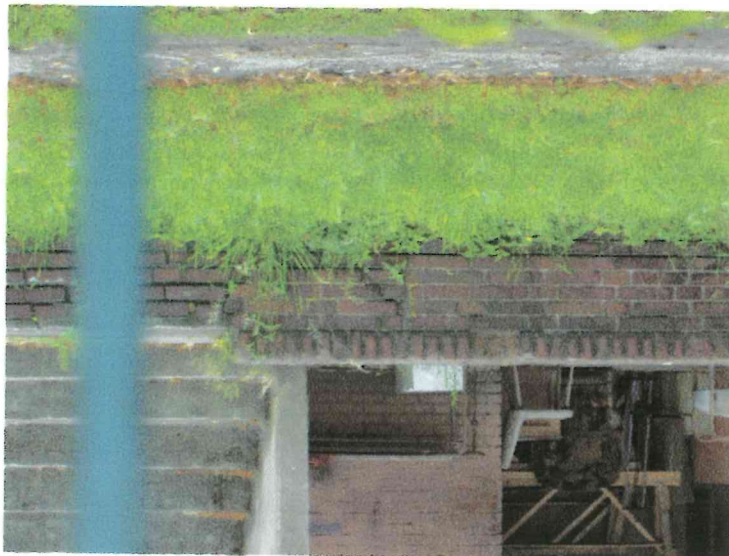
Murek przy schodach, rozsadzony przez korzenie roślin zielonych, zawilgocony przez mchy i

porosty, zasolony, z wykruszonymi spoinami wymaga pełnej konserwacji (fot. 15).

**Fot.15 Murek ceglany przy schodach – do konserwacji**
