PROGRAM PRAC KONSERWATORSKICH

ELEWACJE BIBLIOTEKI PEDAGOGICZNEJ PRZY UL. DĄBROWSKIEGO 4 W TORUNIU

Dokumentację sporządziła Eliza Płocińska

Toruń, październik 2022 r.

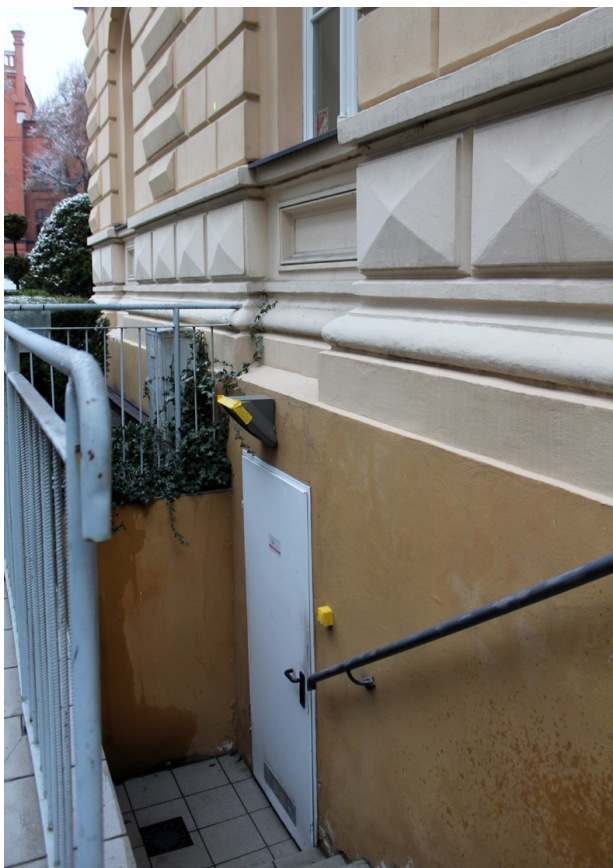
28. Budynek Biblioteki Pedagogicznej przy ul. Dąbrowskiego 4 w Toruniu. Stan zachowania na jesieni 2022 r. Wejście do kondygnacji podziemnej w elewacji bocznej. (Fot. E. Płocińska)

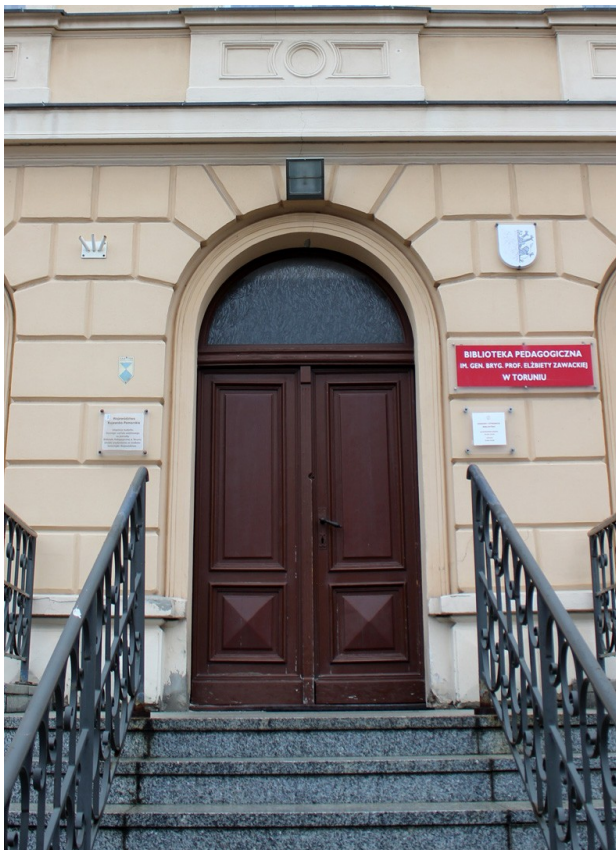
Dużą stratą dla historycznego charakteru budowli jest wprowadzenie dominujących, współczesnych w formie i użytych materiałach schodów prowadzących do wejścia głównego budynku. Wtórne schody prowadzące do głównego wejścia są w dość dobrym stanie technicznym. Niektóre płyty okładziny granitowej uległy odspojeniu, a spoiny wykruszeniu. Próbowano naprawić te miejsca, wprowadzając nieestetyczne zacieki na powierzchni kamienia. Ponadto korodujące rury balustrad schodów przebarwiły powierzchnię kamienia na rdzawy kolor.

29. Budynek Biblioteki Pedagogicznej przy ul. Dąbrowskiego 4 w Toruniu. Stan zachowania na jesieni 2022 r. Wejście główne. (Fot. E. Płocińska)

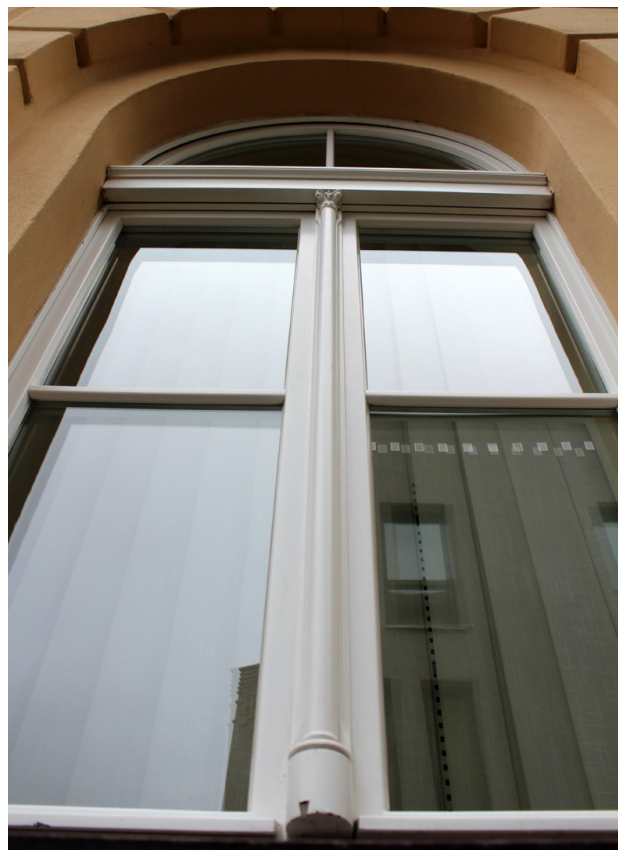
30. Budynek Biblioteki Pedagogicznej przy ul. Dąbrowskiego 4 w Toruniu. Stan zachowania na jesieni 2022 r. Wtórna stolarka okienna. (Fot. E. Płocińska)

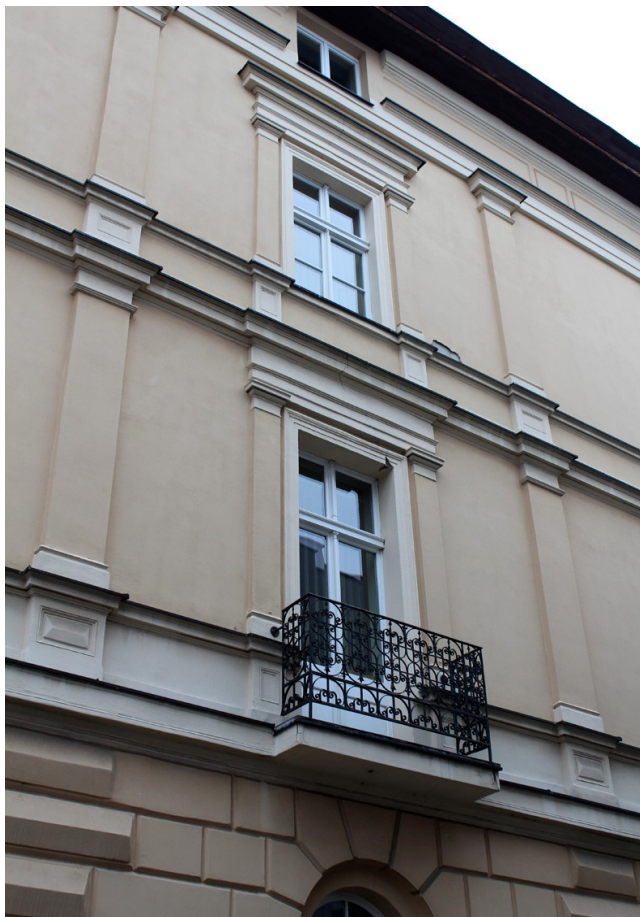
33. Budynek Biblioteki Pedagogicznej przy ul. Dąbrowskiego 4 w Toruniu. Stan zachowania na jesieni 2022 r. Elewacja boczna. Balkon. (Fot. E. Płocińska)
